COMUNE DI BERGAMO									INVENTARIO DEI BENI CULTURALI E AMBIENTALI									MONUMENTI																																			
DENOMINAZIONE "Casa Gotica"																		EPOCA sec.XIV-XVI-XVIII-XX																																			
LOCALITÀ Città Alta - Porta S.Giacomo																		VIA S.Lorenzino									N. CIV. 11																										
CATASTO Com. cens. Bergamo città / fg. 4 / mp. 963																		0 2 0 2 9 0 7																																			
PROPRIETÀ privata																		USO ATTUALE residenza																																			
STATO DI CONSERVAZIONE			STRUTTURA PORTANTE			PARTI COMPLEMENTARI			COBERTURA			INTERNO			UMIDITÀ			GRADO																																			
A Duono B Medioere C Cattivo			A B X			A X C			A X C			A Inesistente B Tracce C Rilevante			A X C			2																																			
PROTEZIONE ESISTENTE D.M. 4/1/57 PRG 1969: N.A. art. 11

COMUNE DI BERGAMO										INVENTARIO DEI BENI CULTURALI E AMBIENTALI										MONUMENTI		
DENOMINAZIONE "Casa Gotica"										EPOCA sec. XIV-XVI-XVIII-XX										NUMERO SCHEDA		
LOCALITÀ Città Alta - Porta S.Giacomo					VIA S.Lorenzino					N. CIV. 11					0 2 0 2 9 0 7							
CATASTO Com. cens. Bergamo città

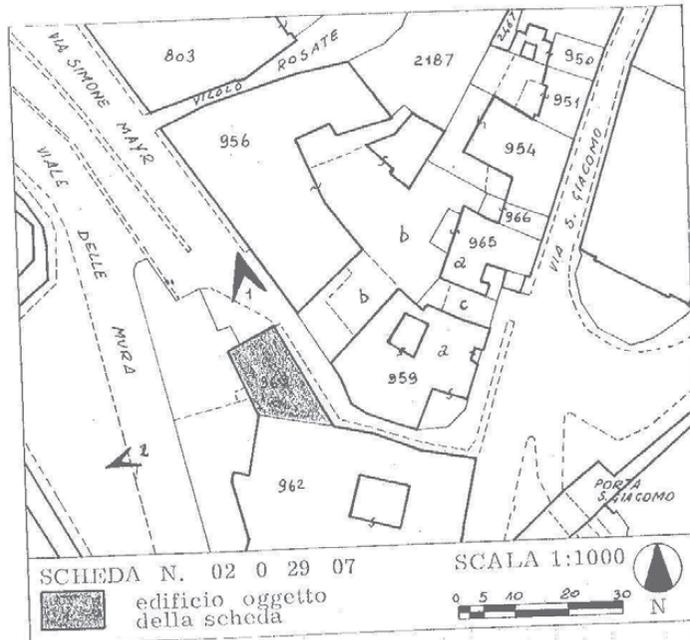
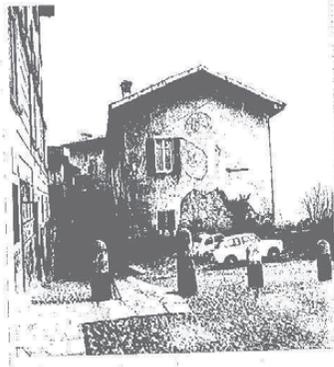
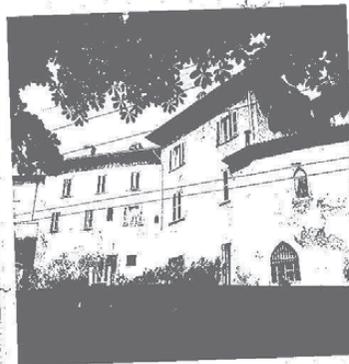
(0) zato da una nuda e severa facciata in pietra arenaria ingentilita solo da 2 semplici ma raffinate monofore poste all'ultimo piano. P.T. grossolana muratura in pietra (poco quadrati i conci) blocchi di dimensioni medie e piccole. A metà piccolo ingresso dal portale trabeato, molto semplice; a sinistra infernotto antico; a destra in basso finestra quadrata con inferri. Attorno al portale si nota l'antico ingresso gotico formato da spallette in grandi conci bugnati, d'arenaria, perfettamente squadrati, l'arco (acuto) è in mattoni. Al 1°P. 4 finestre del sec. XVIII, rettangolari, una lascia intravedere la superstite spalletta e l'arco gotico della primitiva apertura. Al 2°P. hanno sede le due citate monofore e un piccolo finestrino rettangolare. 2 aperture nel sottotetto, gronda con travetti a vista. Fronte nord; 2 piani. P.T. zoccolatura in cemento al rustico; gran parte degli intonaci sono caduti, appare così la sottostante muratura in pietra: arenaria gialla squadrata in masselli piuttosto piccoli. Solo 2 le aperture verso la via, sul lato opposto vi erano finte aperture dipinte. La finestra del P.T. è piccola e quadrata, sopra una rettangolare dai contorni in pietra. Fronte ovest: 4 piani che prospettano verso un piccolo orto e le mura; al P.T. una scala pone in collegamento il piano 1° con l'orto. SEGUE SU SCHEDA N. 0202907 BIS.
