COMUNE DI BERGAMO										INVENTARIO DEI BENI CULTURALI E AMBIENTALI										MONUMENTI								
DENOMINAZIONE Tratto delle mura medioevali.										EPOCA sec.XVIII-XI-XIX										NUMERO SCHEDA								
LOCALITÀ Città Alta - Porta S.Giacomo										VIA S.Lorenzino										R. CIV.								
CATASTO Com. cens. Bergamo città / fg. 4										viale delle Mura										0202908								
PROPRIETÀ comunale										USO ATTUALE muro confinante e di sostegno																		
STATO DI CONSERVAZIONE		A) Buono B) Medioevre C) Cattivo		STRUTTURA PORTANTE		<input checked="" type="checkbox"/> B <input type="checkbox"/> C		PARTI COMPLEMENTARI		A <input type="checkbox"/> B <input type="checkbox"/> C		COPERTURA		A <input checked="" type="checkbox"/> K <input type="checkbox"/> C		INTERNO		A <input type="checkbox"/> B <input type="checkbox"/> C		UMIDITÀ		A) Insistente B) Tracce C) Rilevante		A <input checked="" type="checkbox"/> B <input type="checkbox"/> C		GRADO

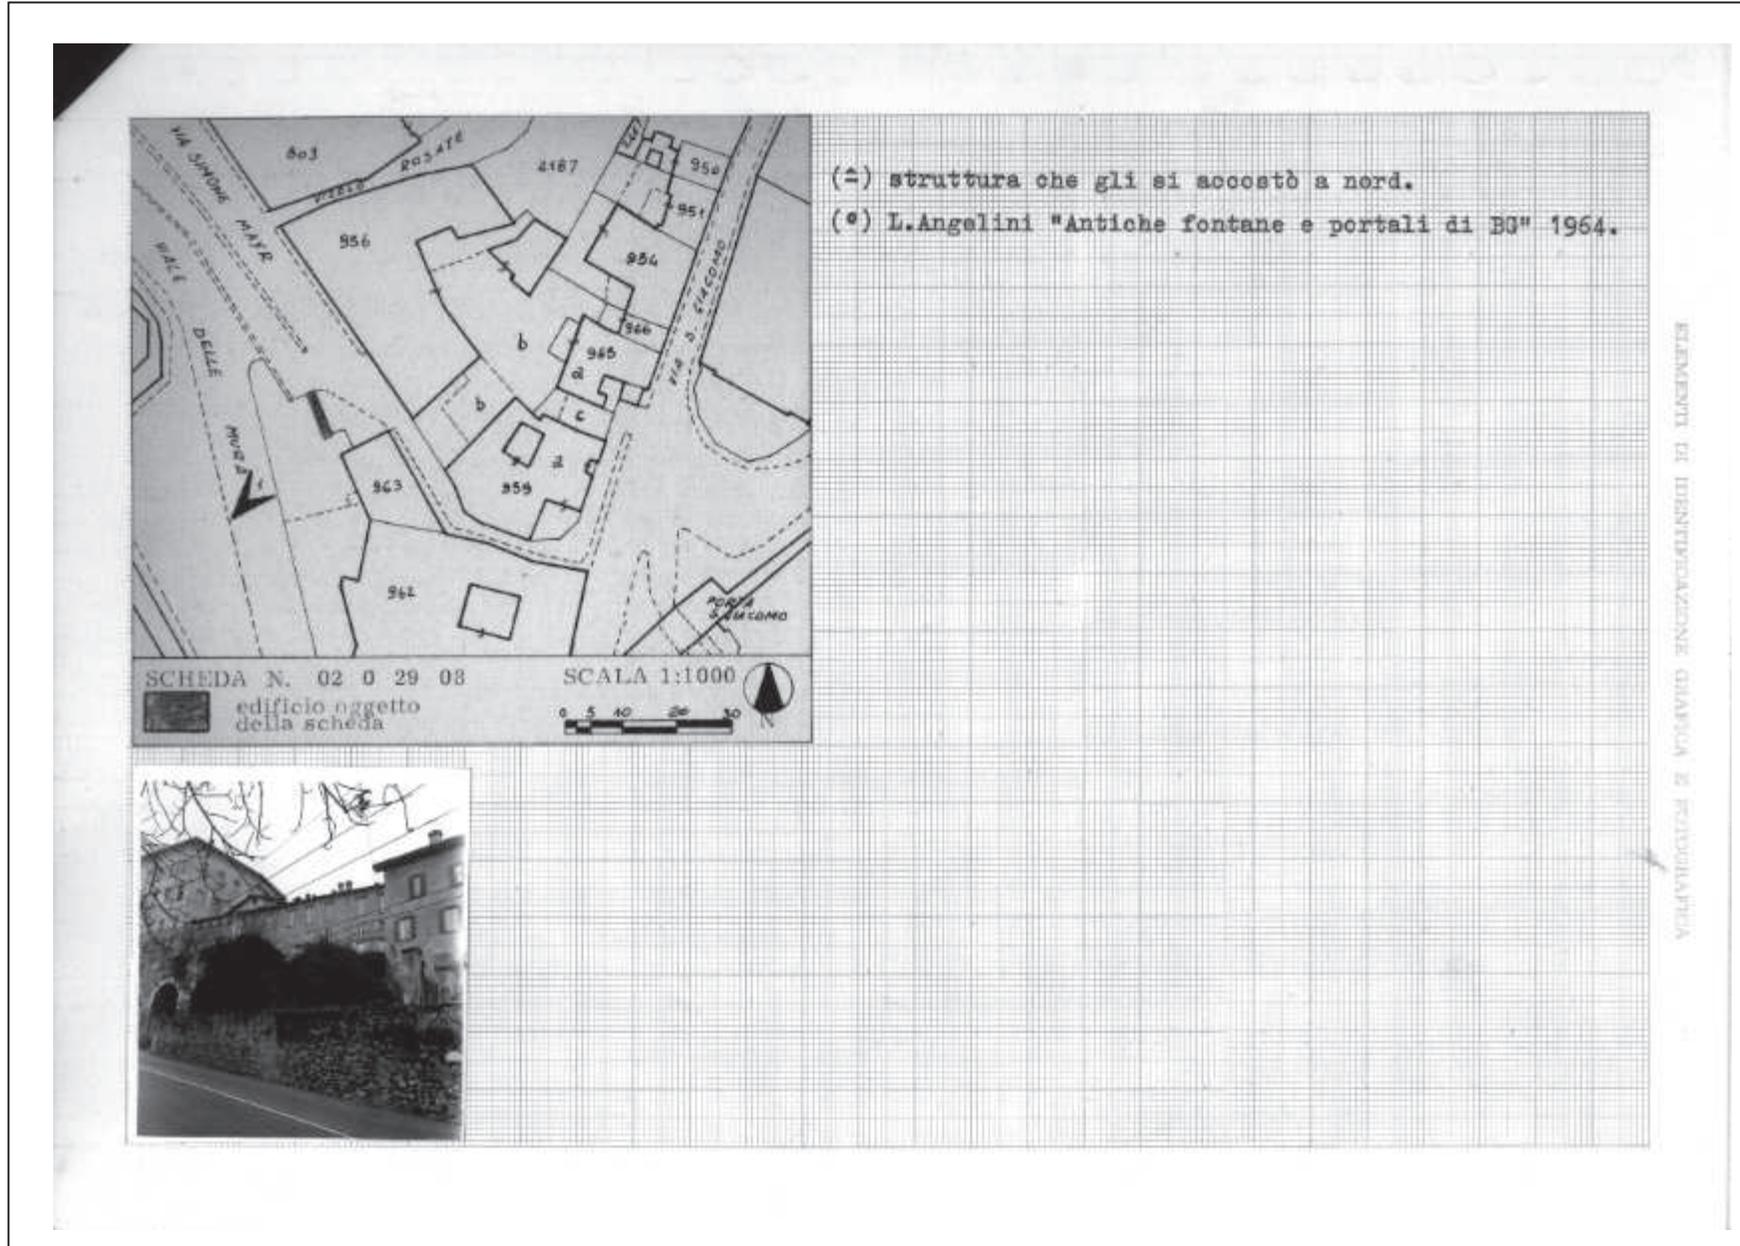
PROTEZIONE ESISTENTE										D.M. 4/1/57 PRG 1969: N.A. art. 11										1								
PROTEZIONE PROPOSTA										PPRC																		
DATI CRONOLOGICI										DATI TIPOLOGICI										DATI TECNICI								
EPOCA DI COSTRUZIONE Sec. XI (?) prima indiretta citazione anno 1173.										Breve tratto delle mura medioevali che chiudevano la città a mezzogiorno. Pietre disposte con poco ordine, dimensioni piccole. Parapetto e piane di copertura.										STRUTTURE E MATERIALI Pietra arenaria locale unita a calce. Piana d'arenaria grigia a copertura.								
TRASFORMAZIONI Rialzato in varie epoche. Alla primitiva fondazione vanno riferiti almeno i primi tre corsi, in particolare quelli disposti a nord. Restaurato con ogni probabilità nel sec. XVIII quando Nicolino Caleppio sistema gli edifici e gli spazi limitrofi. Nel 1834 epoca d'erezione del viadotto venne ancora una volta adattato, in parte mascherato da questa (2)										CARATTERISTICHE PARTICOLARI A sud presenta una risega che allinea il tracciato sulla direzione dell'edificio posto al civico n° 11.										PROPOSTE DI RESTAURO Verifica statica. Sistemazione delle piane a copertura. Asportazione delle edere e dei rampicanti.
