COMUNE DI BERGAMO										INVENTARIO DEI BENI CULTURALI E AMBIENTALI										MONUMENTI		
DENOMINAZIONE <u>CASA DELL' ARCIPRETE</u>										EPOCA <u>Sec.XVI</u>										NUMERO SCHEDA		
LOCALITÀ <u>Città Alta</u>										VIA <u>Donizetti</u>										N. CIV. <u>3</u>		
CATASTO <u>Com.Cens. Bergamo città Pg.5 MP.916</u>																				0 2 0 3 0 0 2		
PROPRIETÀ <u>Ente ecclesiastico</u>										USO ATTUALE <u>Museo diocesano-studio professionale-abitazione</u>												
STATO DI CONSERVAZIONE		STRUTTURA PORTANTE		PARTI COMPLEMENTARI		COPERTURA		INTERNO		UMIDITÀ		GRADO										
A <input type="checkbox"/> Buono B <input type="checkbox"/> Medio C <input type="checkbox"/> Cattivo		X <input checked="" type="checkbox"/> B <input type="checkbox"/> C <input type="checkbox"/>		X <input checked="" type="checkbox"/> B <input type="checkbox"/> C <input type="checkbox"/>		X <input checked="" type="checkbox"/> B <input type="checkbox"/> C <input type="checkbox"/>		A <input type="checkbox"/> B <input type="checkbox"/> C <input type="checkbox"/>		A <input type="checkbox"/> Inesistente B <input type="checkbox"/> Tracce C <input type="checkbox"/> Rilevante		X <input checked="" type="checkbo

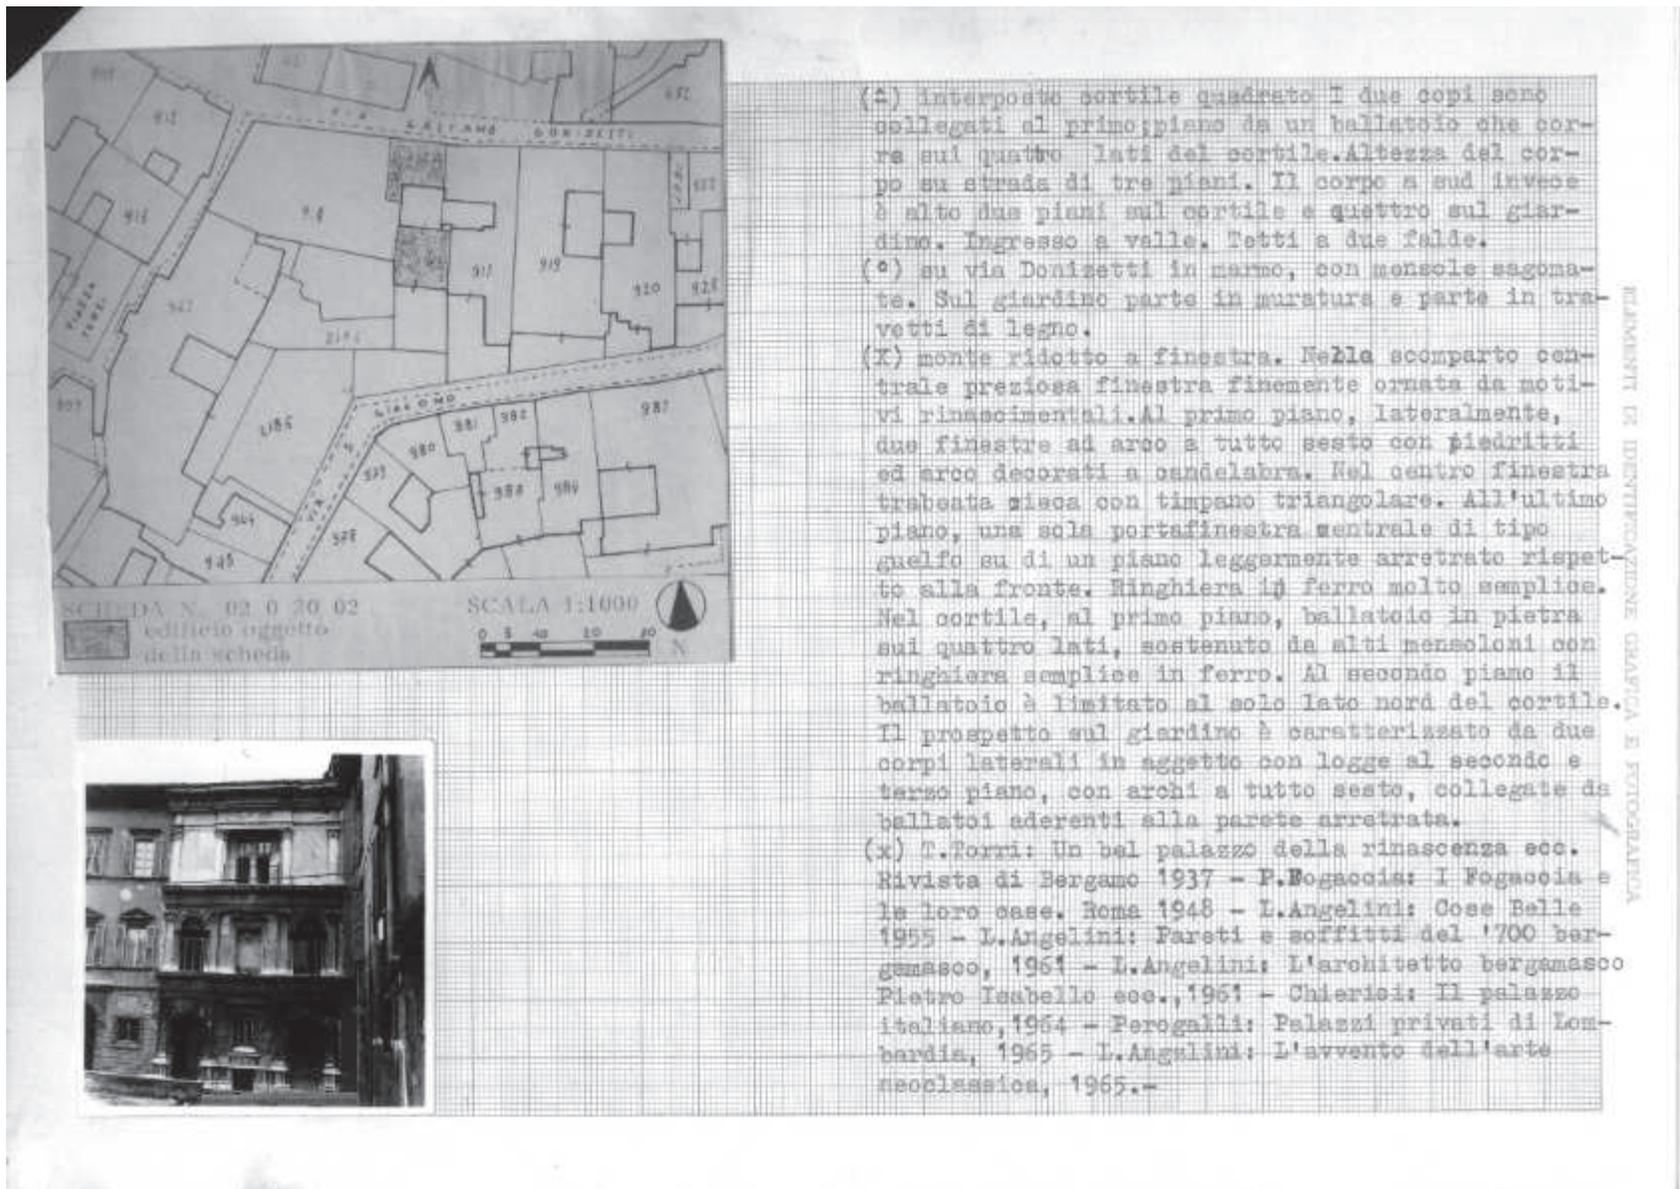
PROTEZIONE ESISTENTE <u>D.M.4.1.1957</u>										PRG <u>1969</u>										NA art.11		
PROTEZIONE PROPOSTA <u>P.P.R.C.</u>																						
DATI CRONOLOGICI										DATI TIPOLOGICI										DATI TECNICI		
EPOCA DI COSTRUZIONE <u>Sec.XVI</u>										Eccellenza esempio di civile abitazione rinascimentale in cortina, con studio professionale al primo piano sotto strada e museo al p.terreno e primo. L'edificio ha pianta poligonale irregolare e sorge su di un lotto stretto e lungo con orientamento nord-sud ed è composto da due corpi doppi con (-)										STRUTTURE E MATERIALI <u>Muratura mista di pietre e mattoni, intonacata. Facciata su via Donizetti ed elementi architettonici distribuiti nell'edificio in marmo di Nembro. Nel prospetto sul giardino archi in mattoni pieni e modanature in cotto; balaustre in pietra arenaria. Archi. Volte. Solai in legno. Scale in pietra arenaria. Orditura dei tetti in legno con manico di coppi. Sporgenza di gronda (°)</u>

anno 1520 arch. P. Isabelle detto Abano per la famiglia Fogaccia										L'edificio ha pianta poligonale irregolare e sorge su di un lotto stretto e lungo con orientamento nord-sud ed è composto da due corpi doppi con (-)												
TRANSFORMAZIONI <u>Sec.XVII-XVIII</u>										CARATTERISTICHE PARTICOLARI										PROPOSTE DI RESTAURO		
Sistemazioni interne e tamponamento nel prospetto sul giardino.										Il prospetto su via Donizetti è diviso in tre ordini da trabeazioni sorrette da lesene che tripartiscono ogni piano: la parte centrale più ampia delle due laterali. Le lesene al p.terreno sono su alti piedistalli ed inquadrano due archilaterali a tutto sesto, quello a valle portale d'ingresso e quello a (X)												
Sec.XX- 1976 Restauro del prospetto sul giardino mettendo in luce gli elementi originari, particolarmente le logge sporgenti. Sistemazioni interne.																				UTILIZZAZIONE PROPOSTA

PROPRIETARIO ATTUALE										CONTESTO INTERNO ED ESTERNO										L'attuale		
										Camino con piastrelle in un ambiente del p.terreno. Affreschi negli ambienti al 1 P. Androne. Coprile. Logge del prospetto sul giardino. Giardino.										OSSERVAZIONI		
BIBLIOGRAFIA <u>A.Hampt: Architettura dei palazzi dell'Italia settentrionale, ecc Milano, 1930 (x)</u>																				REDATTA DA		
DOCUMENTI ANNESSI										Si deve proteggere il contesto interno <input type="checkbox"/> SI <input checked="" type="checkbox"/>										SANDRO ANGLINI ARCH.		
Vedi nel retro della scheda elementi di identificazione grafica e fotografica										Si deve proteggere il contesto esterno <input type="checkbox"/> SI <input checked="" type="checkbox"/>										CONTROLLATA DA <u>20 FEB. 1978</u>		
																				REVISIONATA DA
