| 1 2 3 4 5 6 7 8 9 | | | | | | | | | 1 2 3 4 5 6 7 8 9 | | | | | | | | | 1 2 3 4 5 6 7 8 9 | | | | | | | | | | | | | | | | | | | | | | | | | | | | | | | | | | | |
|---|--|--|---|--|--|---|--|--|---|--|--|---|--|--|---|--|--|---|--|--|---|--|--|---|--|--|---|--|--|---|--|--|---|--|--|---|--|--|---|--|--|--|--|--|--|--|--|--|--|--|--|--|--|
| <b>COMUNE DI BERGAMO</b> | | | | | | | | | | | | | | | | | | <b>INVENTARIO DEI BENI CULTURALI E AMBIENTALI</b> | | | | | | | | | | | | | | | | | | <b>MONUMENTI</b> | | | | | | | | | | | | | | | | | |
| DENOMINAZIONE <b>EDIFICIO RESIDENZIALE</b> | | | | | | | | | | | | | | | | | | EPOCA <b>Sec.XII-XIII</b> | | | | | | | | | | | | | | | | | | NUMERO SCHEDA | | | | | | | | | | | | | | | | | |
| LOCALITÀ <b>Città Alta</b> | | | | | | | | | | | | | | | | | | VIA <b>Donizetti</b> | | | | | | | | | | | | | | | | | | N. CIV. <b>7</b> | | | | | | | | | | | | | | | | | |

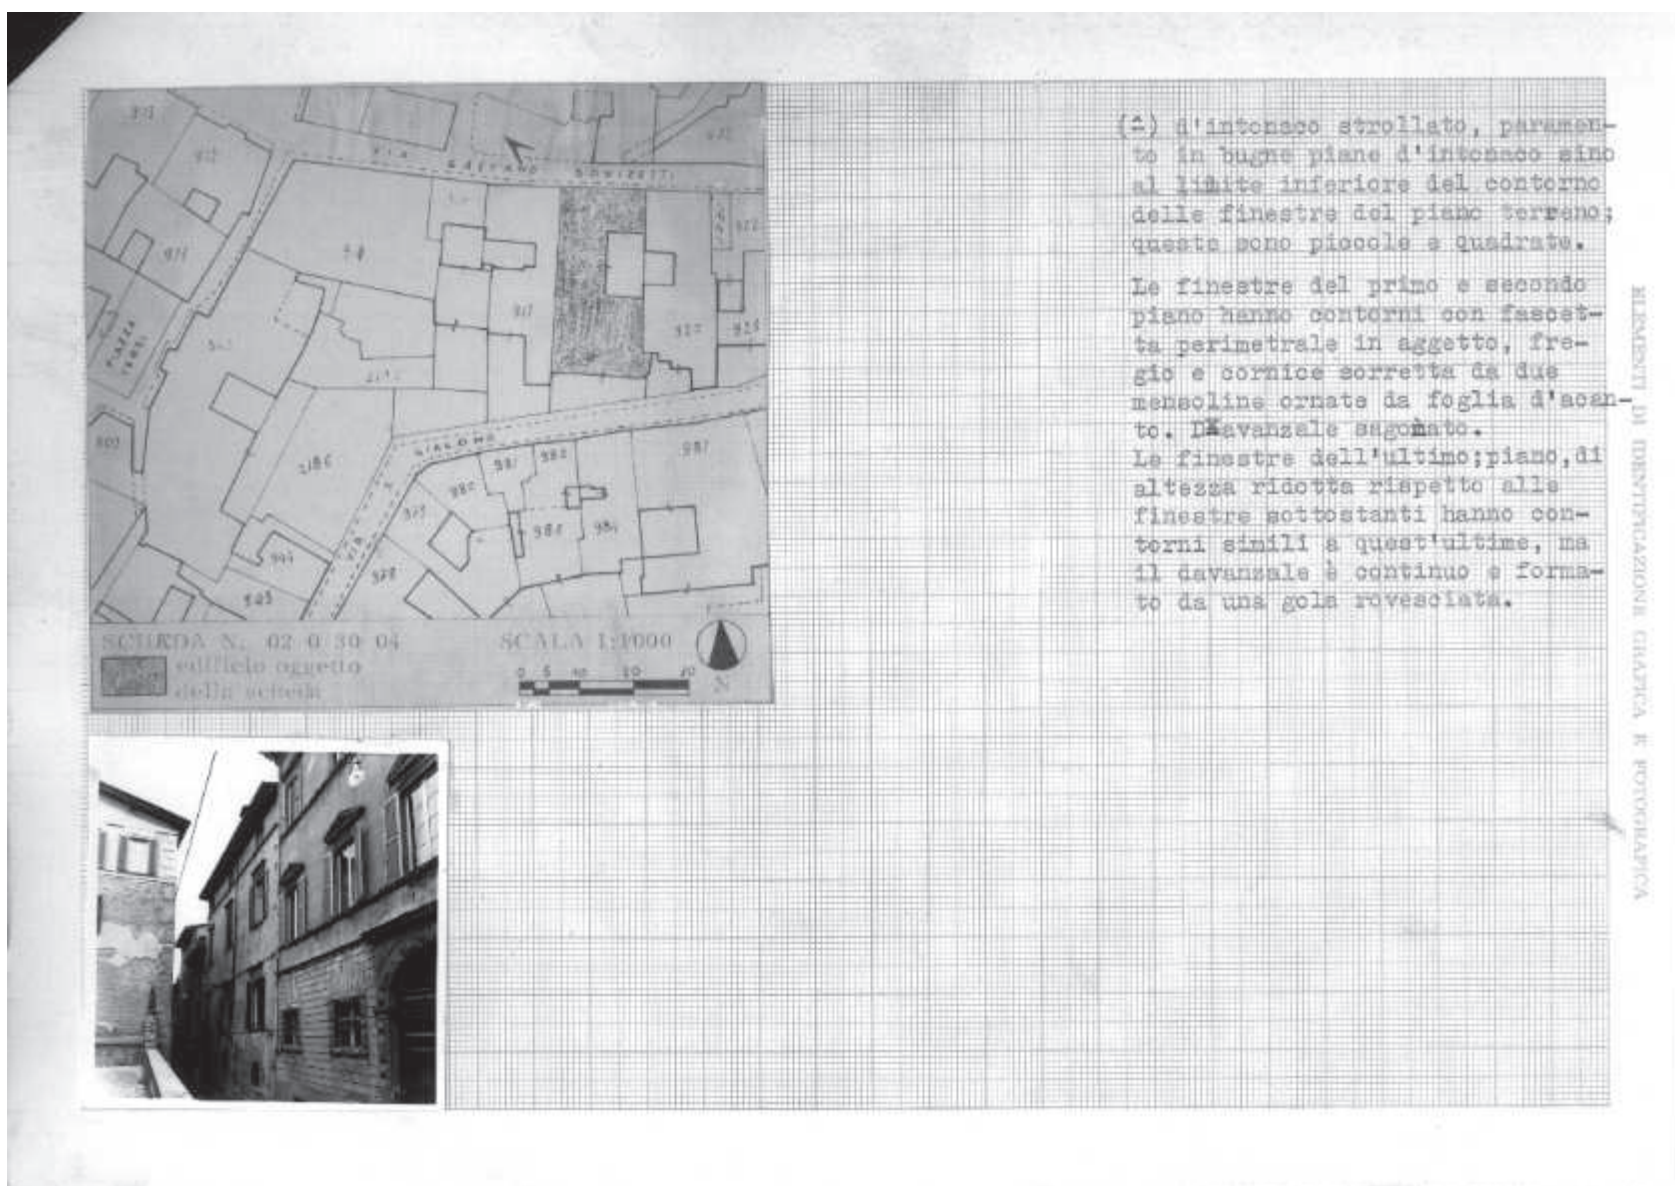
| 1 2 3 4 5 6 7 8 9 | | | | | | | | | 1 2 3 4 5 6 7 8 9 | | | | | | | | | 1 2 3 4 5 6 7 8 9 | | | | | | | | | | | | | | | | | | | | | | | | | | | | | | | | | | | |
|---|--|--|---|--|--|---|--|--|---|--|--|---|--|--|---|--|--|---|--|--|---|--|--|---|--|--|---|--|--|---|--|--|---|--|--|---|--|--|---|--|--|--|--|--|--|--|--|--|--|--|--|--|--|
| EPOCA DI COSTRUZIONE <b>Sec.XII-XIII</b> | | | | | | | | | | | | | | | | | | Edificio di civile abitazione in cortina | | | | | | | | | | | | | | | | | | STRUTTURE E MATERIALI Muratura mista di pie- | | | | | | | | | | | | | | | | | |
| Strutture murarie in conci di pietra | | | | | | | | | | | | | | | | | | Corpo doppio a pianta poligonale irre- | | | | | | | | | | | | | | | | | | tre e mattoni,intonacata.Archi.Volte. | | | | | | | | | | | | | | | | | |
| affioranti dall'intonaco scrostato | | | | | | | | | | | | | | | | | | golare con andamento a G. Cortile in- | | | | | | | | | | | | | | | | | | Solai in legno.Scale e contorni aper- | | | | | | | | | | | | | | | | | |
| | | | | | | | | | | | | | | | | | | terno e verso via S.Giacomo.Prospetto | | | | | | | | | | | | | | | | | | ture in pietra arenaria.Zoccolo di | | | | | | | | | | | | | | | | | |
| TRASFORMAZIONI | | | | | | | | | | | | | | | | | | su via Donizetti con tre aperture per | | | | | | | | | | | | | | | | | | intonaco stollato. Paramento parzia- | | | | | | | | | | | | | | | | | |
| Sec. XVII ristrutturazioni | | | | | | | | | | | | | | | | | | piano,con larga cadenza di pieni e di | | | | | | | | | | | | | | | | | | le nel p.terrreno a bugne piane di | | | | | | | | | | | | | | | | | |
| Sec.XIX Sistemazioni | | | | | | | | | | | | | | | | | | vuoti.Ingresso a valle.Altezza di quat- | | | | | | | | | | | | | | | | | | intonaco. Tetto con orditura in le- | | | | | | | | | | | | | | | | | |
| | | | | | | | | | | | | | | | | | | tro piani.Tetto a più falde. | | | | | | | | | | | | | | | | | | gno e manto di coppi. Sporgenza di | | | | | | | | | | | | | | | | | |
| | | | | | | | | | | | | | | | | | | Il portale non è in asse con la fila | | | | | | | | | | | | | | | | | | con assito di legno. | | | | | | | | | | | | | | | | | |
| | | | | | | | | | | | | | | | | | | verticale di finestre soprastanti; è | | | | | | | | | | | | | | | | | | | | | | | | | | | | | | | | | | | |
| | | | | | | | | | | | | | | | | | | ad arco policentrico con contorni in | | | | | | | | | | | | | | | | | | PROPOSTE DI RESTAURO | | | | | | | | | | | | | | | | | |
| | | | | | | | | | | | | | | | | | | pietra arenaria smussati e sagomati. | | | | | | | | | | | | | | | | | | | | | | | | | | | | | | | | | | | |
| | | | | | | | | | | | | | | | | | | In chiave, cartiglio che si espande | | | | | | | | | | | | | | | | | | | | | | | | | | | | | | | | | | | |
| | | | | | | | | | | | | | | | | | | oltre il limite superiore del contorno | | | | | | | | | | | | | | | | | | | | | | | | | | | | | | | | | | | |
| | | | | | | | | | | | | | | | | | | e arricchimenti. Sopra lo zoccolo (Δ) | | | | | | | | | | | | | | | | | | l'attuale | | | | | | | | | | | | | | | | | |
