| 1 2 3 4 5 6 7 8 9 | | | | | | | | | 1 2 3 4 5 6 7 8 9 | | | | | | | | | 1 2 3 4 5 6 7 8 9 | | | | | | | | | | | | | | | | | | | | | | | | | | | | | | | | | | | |
|---|--|--|---|--|--|---|--|--|---|--|--|---|--|--|---|--|--|---|--|--|---|--|--|---|--|--|---|--|--|---|--|--|---|--|--|---|--|--|---|--|--|--|--|--|--|--|--|--|--|--|--|--|--|
| <b>COMUNE DI BERGAMO</b> | | | | | | | | | | | | | | | | | | <b>INVENTARIO DEI BENI CULTURALI E AMBIENTALI</b> | | | | | | | | | | | | | | | | | | <b>MONUMENTI</b> | | | | | | | | | | | | | | | | | |
| DENOMINAZIONE <u>FONTANA</u> | | | | | | | | | | | | | | | | | | EPOCA <u>sec.XII-XIII</u> | | | | | | | | | | | | | | | | | | NUMERO SCHEDA | | | | | | | | | | | | | | | | | |
| LOCALITÀ <u>Città Alta</u> | | | | | | | | | | | | | | | | | | VIA <u>S.Giacomo</u> | | | | | | | | | | | | | | | | | | N. CIV. tra <u>9/7a</u> | | | | | | | | | | | | | | | | | |

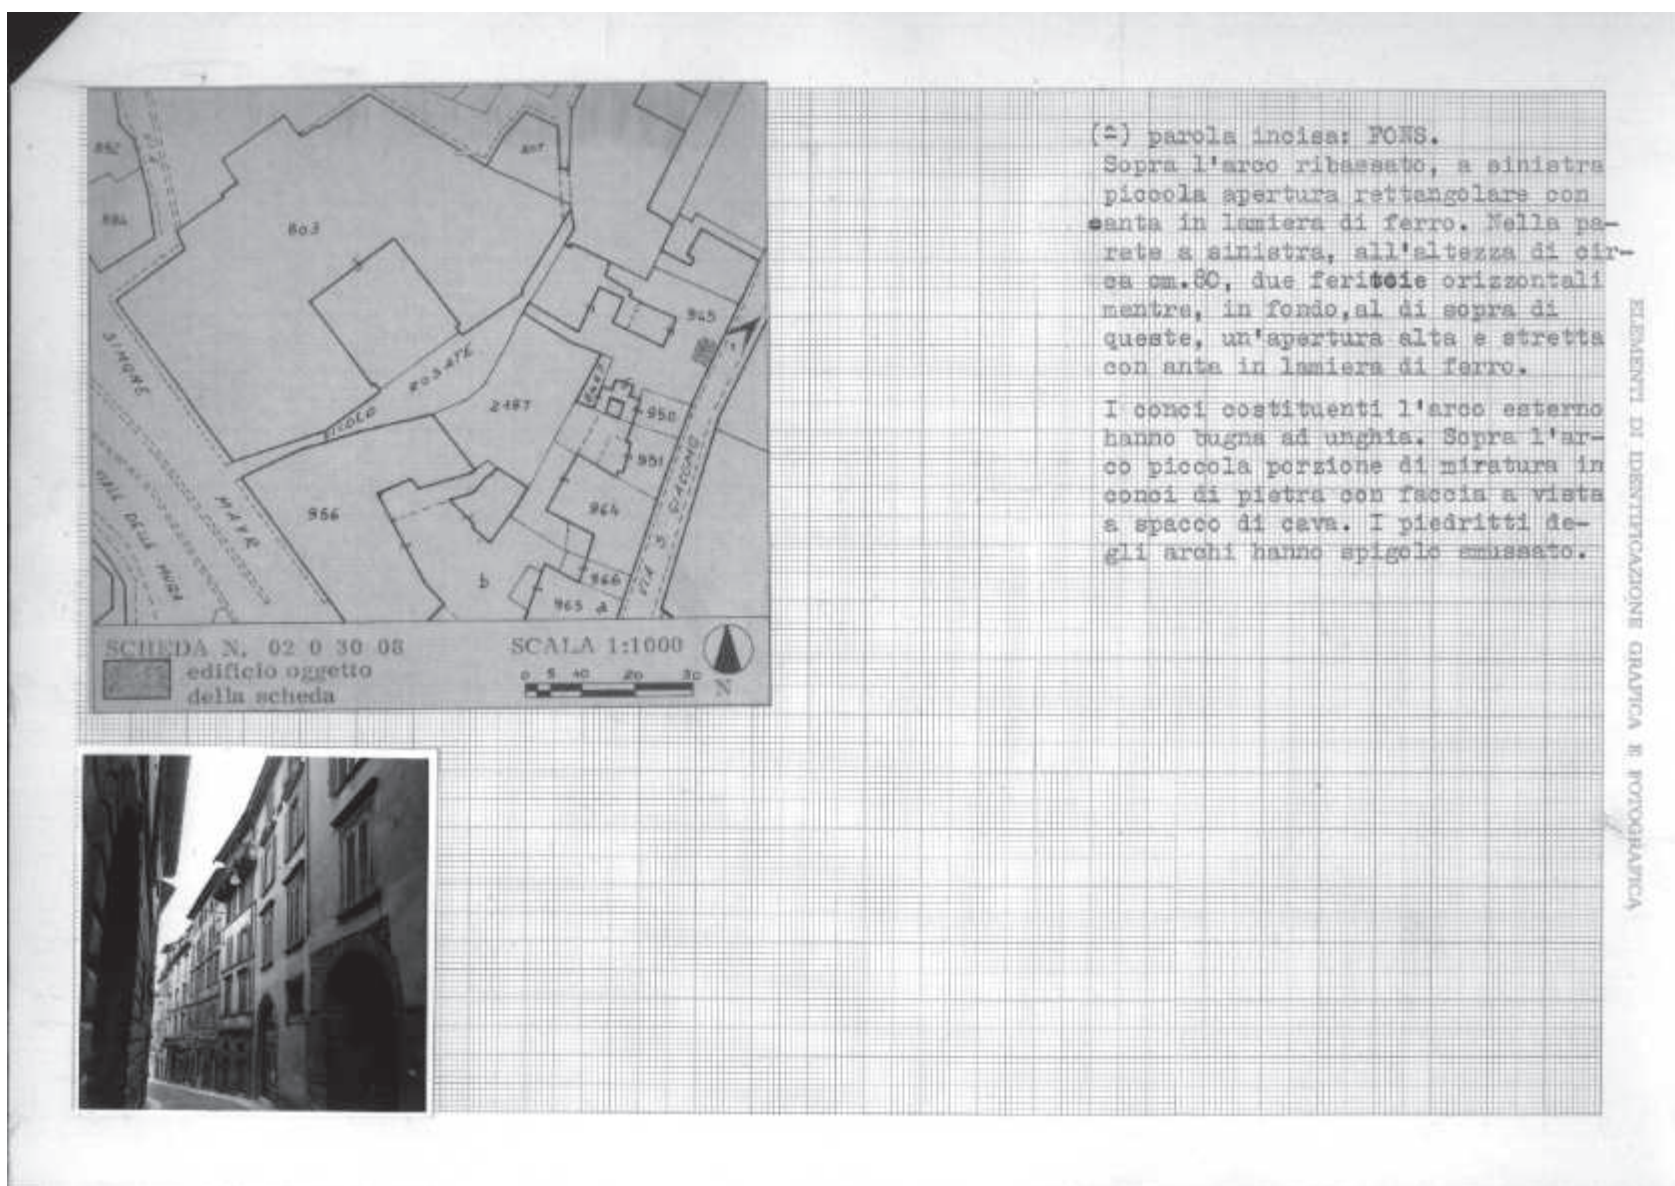
| 1 2 3 4 5 6 7 8 9 | | | | | | | | | 1 2 3 4 5 6 7 8 9 | | | | | | | | | 1 2 3 4 5 6 7 8 9 | | | | | | | | | | | | | | | | | | | | | | | | | | | | | | | | | | | |
|---|--|--|---|--|--|---|--|--|---|--|--|---|--|--|---|--|--|---|--|--|---|--|--|---|--|--|---|--|--|---|--|--|---|--|--|---|--|--|---|--|--|--|--|--|--|--|--|--|--|--|--|--|--|
| EPOCA DI COSTRUZIONE <u>Sec.XII-XIII</u> | | | | | | | | | | | | | | | | | | Fontana vicinale medievale in vano a pianta rettangolare, coperto con volta a botte. L'imbocco, più ampio, è costituito da un arco a tutto sesto con centrato alla volta a botte. | | | | | | | | | | | | | | | | | | STRUTTURE E MATERIALI<br>Muratura in conci squadrati di pietra a faccia a vista. Archi a tutto sesto e ribassato. Volta a botte. Pavimento in lastre rettangolari di arenaria. Bacino in marmo bianco di Zandobbio. Cancellone di protezione in ferro battuto. | | | | | | | | | | | | | | | | | |
| <u>Sec.XVI Bacino parietale a forma di semicalotta</u> | | | | | | | | | | | | | | | | | | Nella parete di fondo vi è un arco ribassato cieco, spostato a destra, nel cui centro è inserito il bacino a forma di semicalotta sostenuto da stelo sagomato e sormontato da lastra dai fianchi curvilinei con mascherone centrale. Sopra la lastra una piccola pietra rettangolare scura porta la (△) | | | | | | | | | | | | | | | | | | UTILIZZAZIONE PROPOSTA<br>l'attuale | | | | | | | | | | | | | | | | | |
