1	2	3	4	5	6	7	8	9	1	2	3	4	5	6	7	8	9	1	2	3	4	5	6	7	8	9											
COMUNE DI BERGAMO									INVENTARIO DEI BENI CULTURALI E AMBIENTALI												MONUMENTI																
DENOMINAZIONE EDIFICIO RESIDENZIALE																					EPOCA Sec.XIX	NUMERO SCHEDA															
LOCALITÀ Città Alta									VIA S.Giacomo												N. CIV. 19	0203013															
CATASTO Com.Cens. Bergamo città Pg.4 MP. 966																																					
PROPRIETÀ privata									USO ATTUALE abitazione																												
STATO DI CONSERVAZIONE			A Buono B Moderato C Cattivo	ISTRUTTURA PORTANTE			A	B	C	PARTI COMPLEMENTARI			A	B	C	COBERTURA			A	B	C	INTERNO			A	B	C	UMIDITÀ			A Insistente B Tenace C Rilevante						
PROTEZIONE ESISTENTE			D.M.4.1.1957			PRG 1969			NA art.11																												
PROTEZIONE PROPOSTA			P.P.R.C.																																		
DATI CRONOLOGICI									DATI TIPOLOGICI												DATI TECNICI

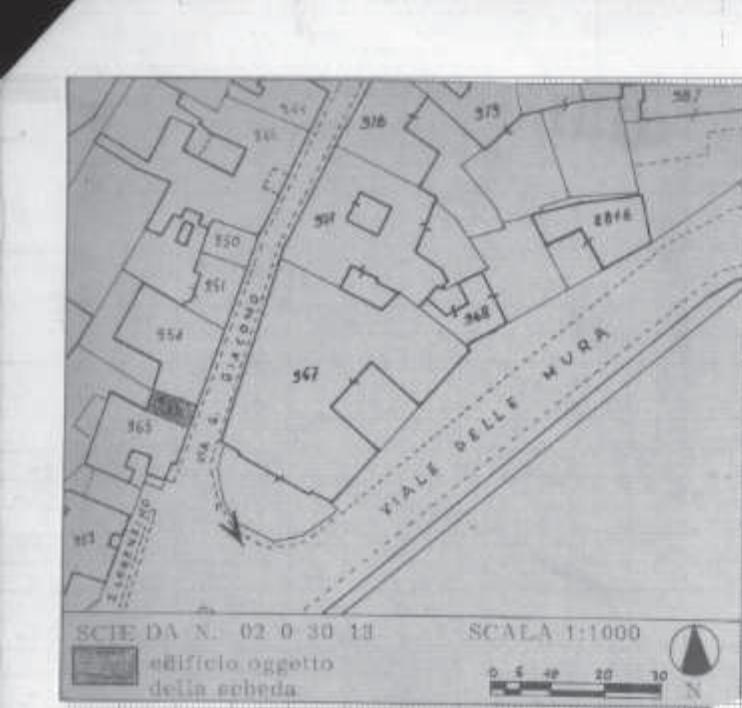
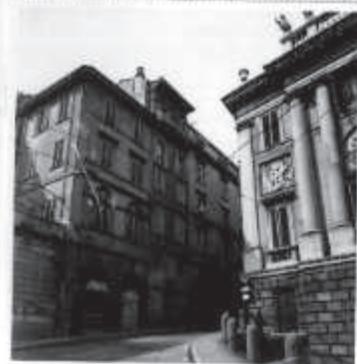
EPOCA DI COSTRUZIONE Sec.XIX									Edificio di civile abitazione in corteina. Corpo doppio a pianta rettangolare. Altezza di sei piani. Prospetto alto e stretto con due aperture per piano, salvo il pianterreno in cui vi è un solo ingresso in posizione centrale. Tetto a due falde.												STRUTTURE E MATERIALI Muratura mista, in pietra e mattoni, intonacata. Archi. Soffali in legno. Scale in pietra arenaria. Paramento del p.terreno e del primo piano in bugne piane di pietra arenaria. Zoccolo, contorni aperture e balcone con mensole dello stesso materiale. Tetto con orditura in legno e manto di coppi. Sporgenze di gronda in cemento armato con intradosso orizzontale.																
TRASFORMAZIONI									CARATTERISTICHE PARTICOLARI												PROPOSTE DI RESTAURO																
									Nel centro del piano terreno, porta ad arco a tutto sesto con piedritti semplici ed arco sagomato con serraglia. All'imposta dell'arco fascia sagomata. Sopra lo zoccolo in lastre di pietra lavorate a punta, paramento, sino alla fascia SAGOMATA MARCAPIANO del 2°P. in bugne piane di pietra. Al primo P. (2)

(*) finestre basse con contorni semplici. Le aperture al secondo, terzo e quarto piano, hanno lo stesso tipo di contorni con riscalo perimetrale ma, al primo piano, le finestre hanno davanzale continuo e, sopra l'architrave, fregio e cornice. Al quarto piano le aperture sono portafinestre con davanzale continuo al di sotto del quale ci sono delle piccole mensole in corrispondenza dei piedritti. Ringhiera in ferro.

Al quinto piano balcone esteso quanto il prospetto con sbalzo sorretto da otto mensole angomate disegnate a coppie. Ringhiera in ferro.

Le portefinestre che accedono al balcone sono inscritte nei due archi laterali, a tutto sesto, dei tre evidenziati dai contorni di pietra arenaria.
