| COMUNE DI BERGAMO | | | | | | | | | | INVENTARIO DEI BENI CULTURALI E AMBIENTALI | | | | | | | | | | MONUMENTI | | | | | | | | | |
| DENOMINAZIONE EDIFICIO RESIDENZIALE | | | | | | | | | | EPOCA sec.XII-XIII | | | | | | | | | | NUMERO SCHEDA | | | | | | | | | |
| LOCALITÀ Città Alta | | | | | | | | | | VIA S.Lorenzino | | | | | | | | | | N. CIV. 4b-4c-6 | | | | | | | | | |

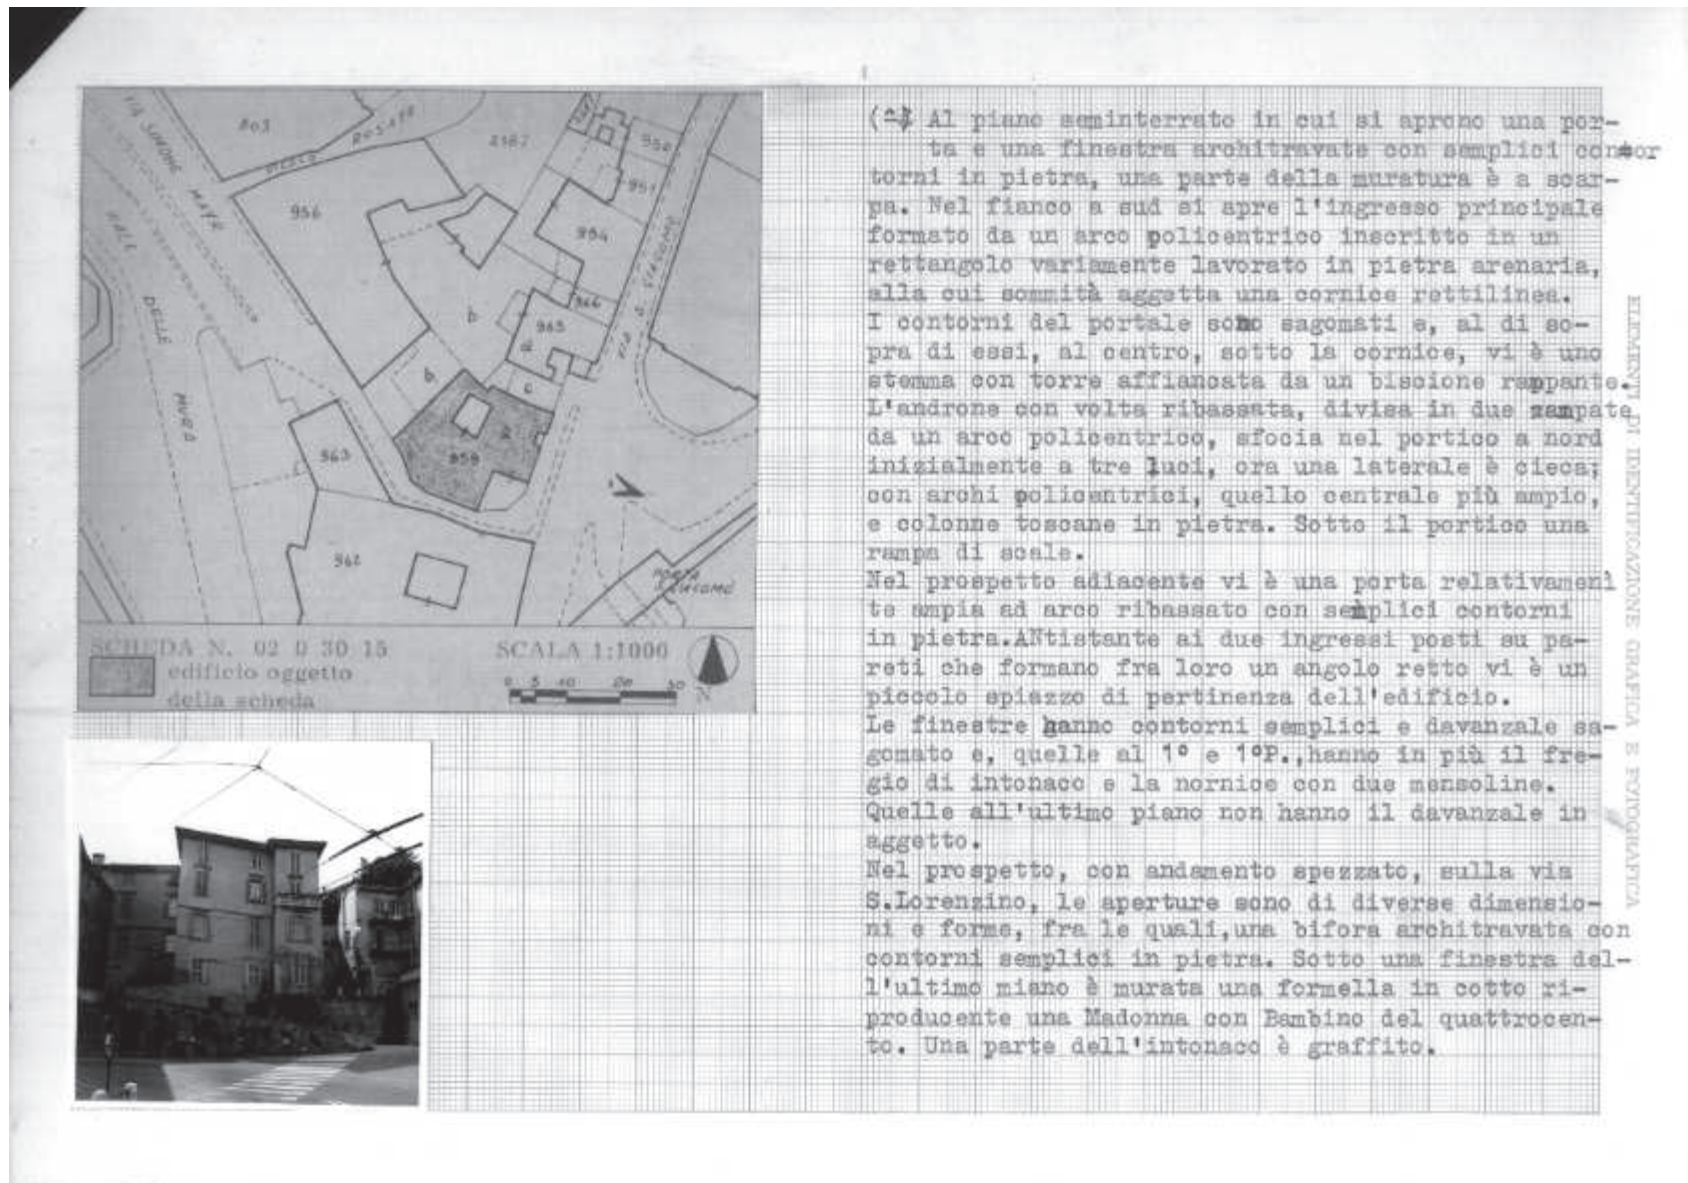
| COMUNE DI BERGAMO | | | | | | | | | | INVENTARIO DEI BENI CULTURALI E AMBIENTALI | | | | | | | | | | MONUMENTI | | | | | | | | | |
|---|--|---|--|---|--|---|--|---|--|---|--|---|--|---|--|---|--|---|--|---|--|---|--|---|--|---|--|--|--|
| sec.XX prima del 1940 sistemazioni | | | | | | | | | | La facciata ad est, prospiciente la | | | | | | | | | | di coppi. Sporgenza di gronda con | | | | | | | | | |
| varie | | | | | | | | | | parte più bassa di via S.Lorenzino, ha | | | | | | | | | | intradosso orizzontale in assito di | | | | | | | | | |
| | | | | | | | | | | l'altezza di cinque piani e, sulla de- | | | | | | | | | | legno. | | | | | | | | | |
| | | | | | | | | | | stra, ha un piccolo corpo sporgente | | | | | | | | | | | | | | | | | | | |
| | | | | | | | | | | che, al secondo piano, arretra di un | | | | | | | | | | PROPOSTE DI RESTAURO | | | | | | | | | |
| | | | | | | | | | | poco per lasciare spazio ad una picco- | | | | | | | | | | | | | | | | | | | |
| | | | | | | | | | | la terrazza con parapetto formato da | | | | | | | | | | | | | | | | | | | |
| | | | | | | | | | | pilestrini e balaustrini in pietra.(2) | | | | | | | | | | UTILIZZAZIONE PROPOSTA | | | | | | | | | |
