1	2	3	4	5	6	7	8	9	1	2	3	4	5	6	7	8	9	1	2	3	4	5	6	7	8	9																		
COMUNE DI BERGAMO									INVENTARIO DEI BENI CULTURALI E AMBIENTALI									MONUMENTI																										
DENOMINAZIONE EDIFICIO RUSTICO									EPOCA Sec.XVIII-XIX									NUMERO SCHEDA																										
LOCALITÀ Città Alta									VIA S.Mayr									N. CIV. 3																										
CATASTO Com.Cens.Bergamo città Pg.4 MP.956																		0203017																										
PROPRIETÀ privata									USO ATTUALE autorimessa																																			
STATO DI CONSERVAZIONE			A Bonno	B Medio	C Cattivo	STRUTTURA PORTANTE			A X	B 	C 	PARTI COMPLEMENTARI			A X	B 	C 	COBERTURA			A X	B 	C 	INTERNO			A X	B 	C 	UMIDITÀ			A Inesistente	B Tracce	C Rilevante	GRADO								
PROTEZIONE ESISTENTE									D.M.4.1.1957 PRG 1969 NA art.11																																			
PROTEZIONE PROPOSTA									P.P.R.C.

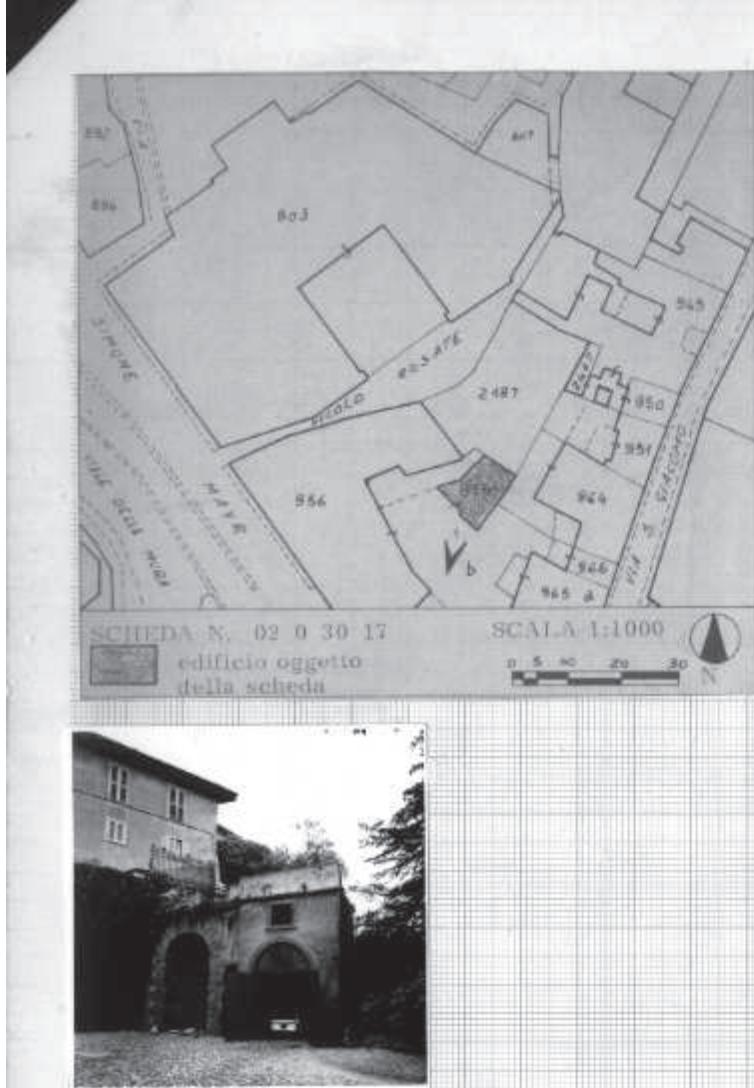
ELEMENTI DI IDENTIFICAZIONE GRAFICA E FOTOGRAFICA

(f=) semplice. All'estremo opposto, nicchia alta quasi quanto la costruzione a sezione semicircolare con semicalotta di raccordo all'arco a tutto sesto conformato da bugne di altezza costante ma di due lunghezze, disposte alternate. La superficie interna della nicchia è ricoperta di pietre irregolari di brescina.

La nicchia è in asse con l'androne dell'edificio di cui alla scheda 3016. Fra la nicchia e il portone dell'autorimessa vi è una morticina architravata, con sopraluce ad arco, che dà accesso alla scala.
