| COMUNE DI BERGAMO | | | | | | | | | | INVENTARIO DEI BENI CULTURALI E AMBIENTALI | | | | | | | | | | MONUMENTI | | | | | | | | | |
| DENOMINAZIONE <u>CORPO SERVIZI DI PALAZZO TERZI</u> | | | | | | | | | | EPOCA <u>Sec.XIV</u> | | | | | | | | | | NUMERO SCHEDA <u>0203019</u> | | | | | | | | | |
| LOCALITÀ <u>Città Alta</u> | | | | | | | | | | VIA <u>vicolo Rosate</u> | | | | | | | | | | N. CIV. <u></u> | | | | | | | | | |

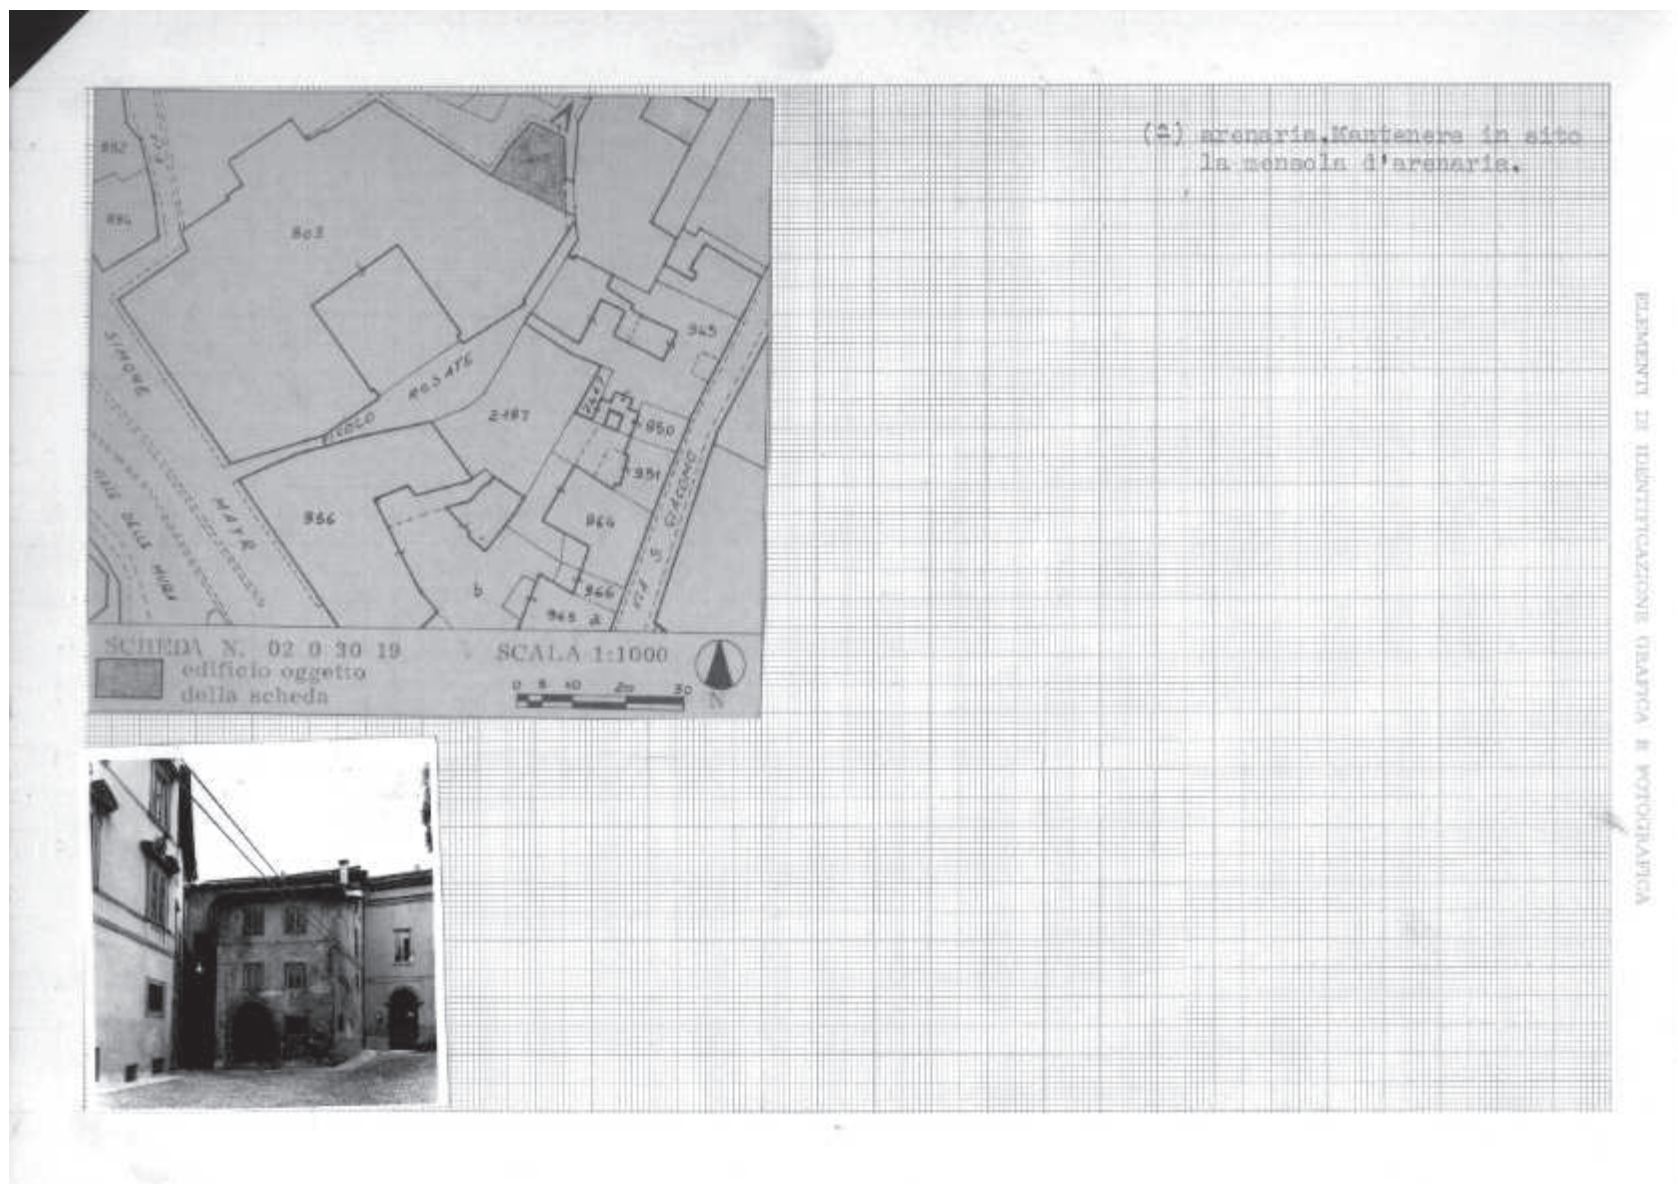
| COMUNE DI BERGAMO | | | | | | | | | | INVENTARIO DEI BENI CULTURALI E AMBIENTALI | | | | | | | | | | MONUMENTI | | | | | | | | | |
|---|--|---|--|---|--|---|--|---|--|---|--|---|--|---|--|---|--|---|--|---|--|---|--|---|--|---|--|--|--|
| EPOCA DI COSTRUZIONE <u>Sec.XIV</u> | | | | | | | | | | Edificio in cortina posto, in parte, sopra il vicolo Rosate. Pianta irregolare. Quattro piani. Tetto ad una falda. Fronte: al pianterreno, al centro, larga apertura bassa ed a sesto ribassato, con sovrastante finestra ad arco ribassato. Copertura del passaggio a volta a botte. | | | | | | | | | | STRUTTURE E MATERIALI Muratura prevalente-mente in pietra (in parte a vista e bugnata). Volta a botte in bei conci di pietra. Passaggi pensili: quello inferiore è retto da una putrella che sostiene una piana di pietra. La muratura è in mattoni. Il tetto in legno. Quella superiore è retta da mensola e piana d'arenaria, muratura in mattoni, tetto in legno, manto di coppi. | | | | | | | | | |
| Modifiche nei secoli:<br><u>XVII - finestra</u><br><u>XIX - passaggi pensili</u> | | | | | | | | | | Sul vicolo due corpi pensili sovrapposti: quello inferiore a pianta triangolare collega il piano nobile del palazzo con le cucine. Quello superiore è rettangolare, retto da grossa mensola. Al pianterreno tracce di aperture più antiche. | | | | | | | | | | Demolire corpi pensili, rifare tetto e gronda. Togliere davi. Intonacare la parte alta. Applicare idrorepellenti alle parti in (2) | | | | | | | | | |
