1	2	3	4	5	6	7	8	9	1	2	3	4	5	6	7	8	9	1	2	3	4	5	6	7	8	9																							
COMUNE DI BERGAMO									INVENTARIO DEI BENI CULTURALI E AMBIENTALI												MONUMENTI																												
DENOMINAZIONE EDIFICIO RESIDENZIALE									EPOCA Sec.XIV												NUMERO SCHEDA																												
LOCALITÀ Città Alta									VIA Donizetti												N. CIV. 9																												
CATASTO Com.Cens. Bergamo città Fg.5 MP.920																					0203101																												
PROPRIETÀ privata			USO ATTUALE abitazione																																														
STATO DI CONSERVAZIONE			A Buono B Mediocre C Cattivo	STRUTTURA PORTANTE			X	B	C	PARTI COMPLEMENTARI			X	B	C	COBERTURA			X	B	C	INTERNO			X	B	C	UMIDITÀ			A Inossidabile B Trascorso C Rilevante													GRADO					
PROTEZIONE ESISTENTE			D.M. 4.1.1957 PRG.1969 N.A.art.11																														3																
PROTEZIONE PROPOSTA			P.P.R.G.

ELEMENTI DI IDENTIFICAZIONE GRAFICA E FOTOGRAFICA

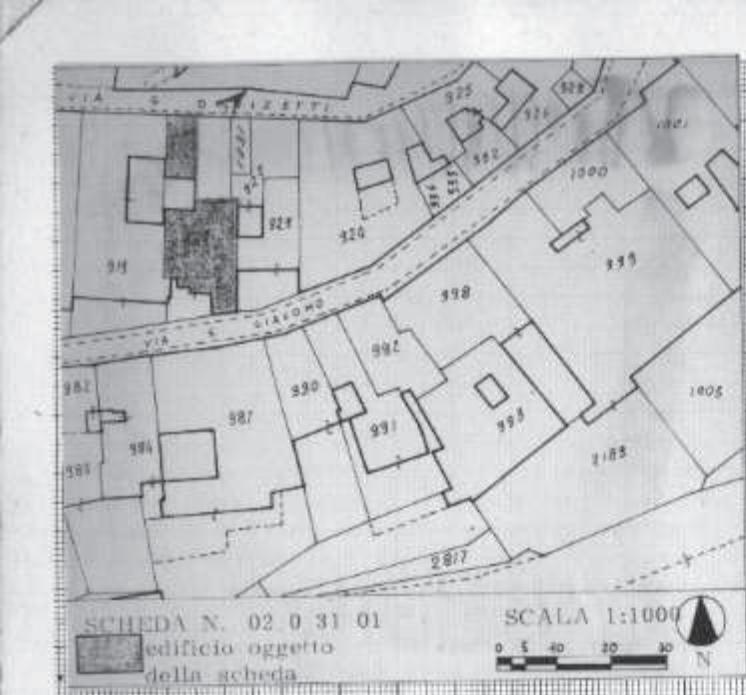
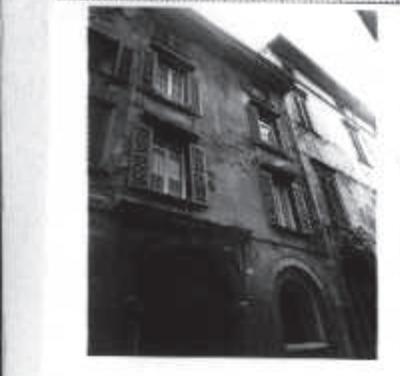
(*) glio in forma di stemma. I capitelli e le basi dei piedritti ripetono, in lieve aggetto, la sagomatura dell'archivolto. I pennacchi dell'arco triangolare, con un lato curvo, sono bugnati a diamante e lavorati a punta.

A monte del portale, arco a tutto sesto, con ghiera formata da conci quadrati, in ceppo levigato, posti in opera nell'anno 1953 utilizzando i piedritti, in conci quadrati, di epoca medievale. Su di un piano arretrato, la luce dell'arco è ridotta a finestra con muratura intonacata. Il davanzale ha uno smusso accentuato.

Nel parapetto si apre una piccola finestra sempre ad arco a tutto sesto, che aerea il sotterraneo.

Le finestre all'ultimo piano sono più basse di quelle agli altri piani ma hanno, come le altre, contorni e cornice in aggetto che ripetono, in proporzioni ridotte, le sagomature riscontrate nelle parti corrispondenti del portale. Il davanzale è formato da una gola rovescia fra due listelli su piani diversi.
