1	2	3	4	5	6	7	8	9	1	2	3	4	5	6	7	8	9	1	2	3	4	5	6	7	8	9															
<b>COMUNE DI BERGAMO</b>									<b>INVENTARIO DEI BENI CULTURALI E AMBIENTALI</b>												<b>MONUMENTI</b>																				
DENOMINAZIONE <b>EDIFICIO RESIDENZIALE</b>									EPOCA <b>Sec.XIV</b>												NUMERO SCHEDA																				
LOCALITÀ <b>Città Alta</b>									VIA Donizetti												N. CIV. <b>11</b>																				
CATASTO <b>Com.Cens.Bergamo città Pg.5 MP.920-1331</b>																					<b>0203102</b>																				
PROPRIETÀ <b>privata</b>									USO ATTUALE <b>abitazione</b>																																
STATO DI CONSERVAZIONE			A Buono	B	C	STRUSTRUTURA PORTANTE			X	B	C	PARTI COMPLEMENTARI			X	B	C	COBERTURA			X	B	C	INTERNO			X	B	C	UMIDITÀ			A Inadatto	B Tracee	C Rilevante	GRADO					
PROTEZIONE ESISTENTE			D.M. 4.1.1957 PRG.1969 N.A.art.11																		3																				
PROTEZIONE PROPOSTA			P.P.R.C.

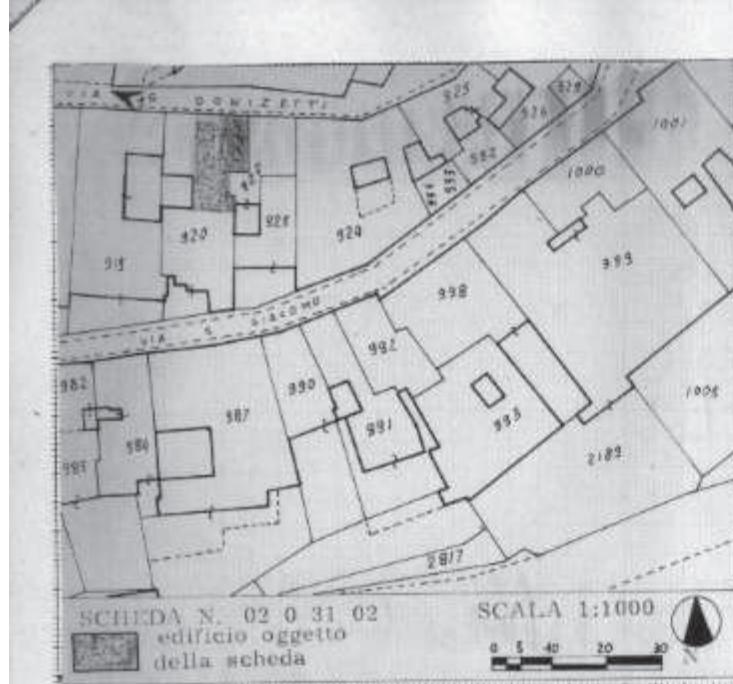
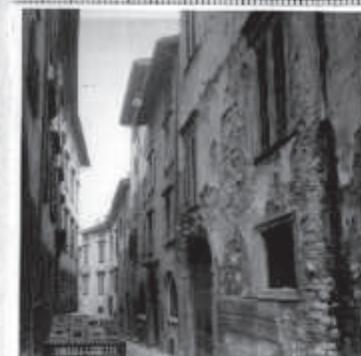
ELEMENTI DI IDENTIFICAZIONE GRAFICA E FOTOGRAFICA

DATI CRONOLOGICI									DATI TIPOLOGICI												DATI TECNICI																				
EPOCA DI COSTRUZIONE <b>Sec.XIV</b>									Edificio di civile abitazione in cotta. Corpo semplice a pianta rettangolare con appendice sul lato ad est. Altezza di cinque piani. Due aperture per piano. Ingresso a valle. Tetto a due falde. Altana abitabile.												STRUTTURE E MATERIALI Muratura del pianterreno in conci quadrati di pietra con faccia a vista martellinata. Muratura del primo piano, e di parte del secondo in pietre più o meno squadrare con faccia a vista a spacco di cava. Sopra le finestre del primo piano archi di scarico in mattoni piani in faccia a vista. Per il resto muratura mista, di pietre e mattoni, intonacata. Archi. Volte (→)																				
TRASFORMAZIONI <b>Sec.XVI Ristrutturazioni</b>																					CARATTERISTICHE PARTICOLARI Porta d'ingresso ad arco ribassato. A monte arco a sesto acuto ridotto a finestra con parapetto in pietra irregolari a faccia a vista. Nel parapetto si apre una finestra quadrata che aerea il sotterraneo. Sopra la porta, ma spostata a sinistra, una piccola finestra rettangolare, con strombatura esterna (°)

(2) Solai in legno. Contorni finestre parte in arenaria, e parte dipinti, su intonaco, in grigio. Scale in pietra arenaria. Tetto con orditura in legno e manto di coppi. Sporgenza di gronda con intradosso orizzontale in assito di legno.

(\*) illumina le scale. Le finestre ai piani superiori non sono allineate con le aperture del pianterreno. Quelle al primo piano hanno contorni strombati e davanzale sagomato. Quest'ultimo si ripete per le finestre agli altri piani, mentre i contorni al secondo piano sono in pietra semplici ed al terzo e al quarto sono soltanto dipinti in grigio su intonaco.

Tra le finestre del terzo e del quarto piano cavità ovale in senso verticale.

ec.XX 1953. Messa in luce dell'arco a sesto acuto su via Donizetti e sistemazioni al pianterreno.																					PROPOSTE DI RESTAURO																				
963 restauro prospetto e sistemazioni interne.																																									
PROPRIETARIO ATTUALE																					UTILIZZAZIONE PROPOSTA <b>L'attuale</b>																				
BIBLIOGRAFIA																					OSSERVAZIONI Per gli elementi murari rilevati al pianterreno, questo edificio faceva parte, in origine, dello stesso (X)																				
DOCUMENTI ANNESSI <b>Vedi scheda 0203101</b>																					REDATTA DA																				
																					CONTROLLATA DA <b>SANDRO ANGELINI ARCH.</b> IL <b>28 APR. 1978</b>																				
Vedi nel retro della scheda elementi di identificazione grafici + fotografie																					REVISIONATA DA																				
1	2	3	4	5	6	7	8	9	1	2	3	4	5	6	7	8	9	1	2	3	4	5	6	7	8	9
