1 2 3 4 5 6 7 8 9									1 2 3 4 5 6 7 8 9									1 2 3 4 5 6 7 8 9																										
<b>COMUNE DI BERGAMO</b>																		<b>INVENTARIO DEI BENI CULTURALI E AMBIENTALI</b>									<b>MONUMENTI</b>																	
DENOMINAZIONE <b>AUTORIMESSA</b>																		EPOCA <b>Sec.XX (dopo 1940)</b>									NUMERO SCHEDA																	
LOCALITÀ <b>Città Alta - S.Giacomo</b>																		VIA <b>Viale delle Mura</b>									N. CIV.																	
CATASTO <b>Com.Cens.Bergamo città Fg.5 MP.1003</b>																											<b>02032028</b>																	
PROPRIETÀ <b>privata</b>																		USO ATTUALE <b>autorimessa</b>																										
STATO DI CONSERVAZIONE			A Buono B Modico C Cattivo			STRUTTURA PORTANTE			<input checked="" type="checkbox"/> A <input type="checkbox"/> B <input type="checkbox"/> C			PARTI COMPLEMENTARI			<input checked="" type="checkbox"/> A <input type="checkbox"/> B <input type="checkbox"/> C			COPERTURA			<input checked="" type="checkbox"/> A <input type="checkbox"/> B <input type="checkbox"/> C			INTERNO			<input checked="" type="checkbox"/> A <input type="checkbox"/> B <input type="checkbox"/> C			UMIDITÀ			A Inesistente B Tr

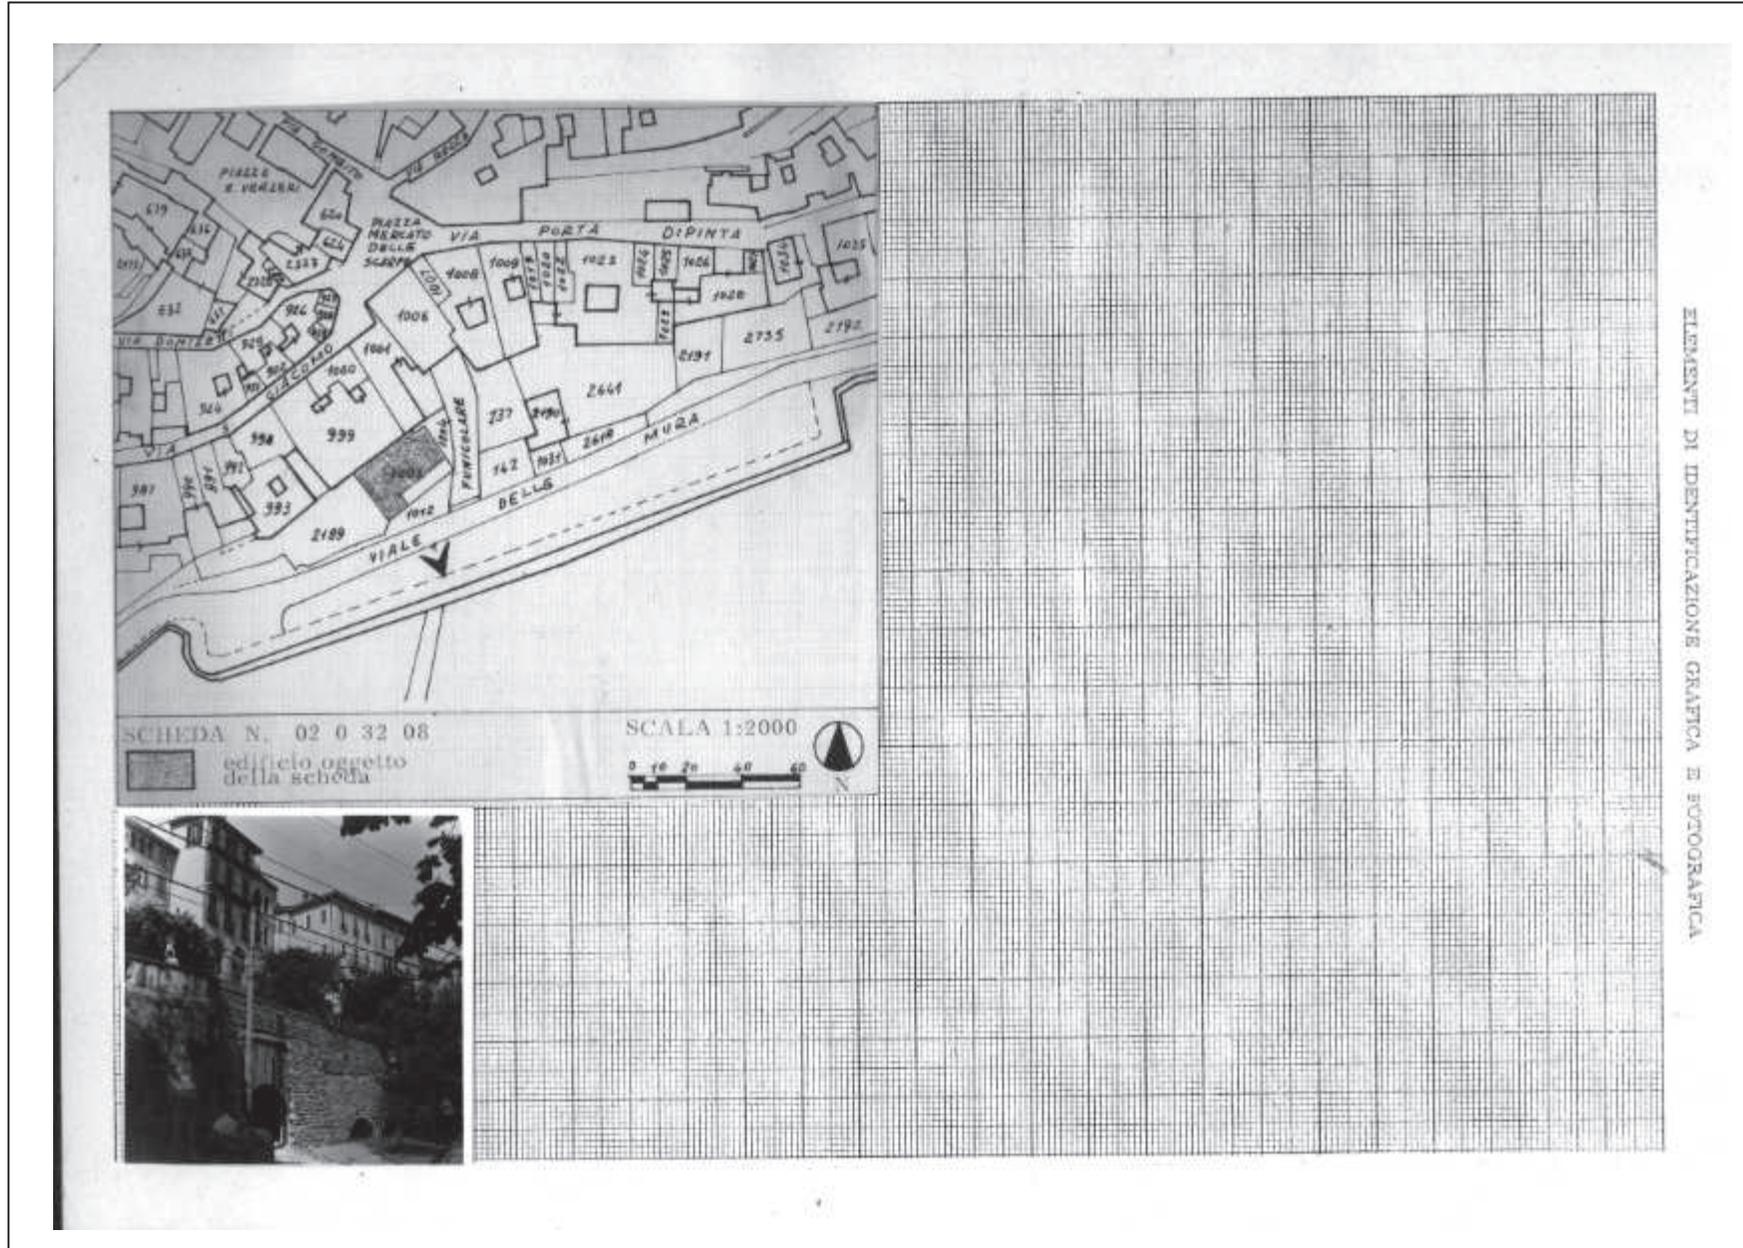
PROPRIETARIO ATTUALE																		CONTESTO INTERNO ED ESTERNO <b>L'edificio è addossato alle poche arcate superstiti della cinta romano-medioevale, occludendole per circa metà della loro altezza. Antistante il muro a sud, striscia di prato a filo strada.</b>									UTILIZZAZIONE PROPOSTA <b>Giardino</b>																	
BIBLIOGRAFIA																		OSSERVAZIONI <b>L'autorimessa è collegata agli edifici soprastanti da un ascensore che attraversa le mura medioevali.</b>									REDATTA DA									IL								
DOCUMENTI ANNESSI <b>Vedi scheda 0203202.</b>																		Si deve proteggere il contesto interno <input type="checkbox"/> SI <input checked="" type="checkbox"/> NO									CONTROLLATA DA <b>SANDRO ANGELINI ARCH.</b>									<b>8-AGO. 1978</b>								
Vedi nel retro della scheda elementi di identificazione grafica e fotografici																		Si deve proteggere il contesto esterno <input type="checkbox"/> SI <input checked="" type="checkbox"/> NO									REVISIONATA DA									IL

PROTEZIONE ESISTENTE <b>D.M. 4.1.1957 PRG.1969 N.A.art.11</b>																																												
PROTEZIONE PROPOSTA <b>P.P.R.C.</b>																																												
DATI CRONOLOGICI																		DATI TIPOLOGICI									DATI TECNICI																	
EPOCA DI COSTRUZIONE <b>1977-78</b>																		Corpo di fabbrica seminterrato prospiciente la pubblica via. Pianta irregolarmente rettangolare. Un piano. Copertura piana con giardino pensile. Serie di box allineati, collegati da corsie. Illuminazione mediante lucernari rettangolari.									STRUTTURE E MATERIALI <b>Struttura completamente in cemento armato. Il muro a sud in corsi irregolari di pietre locali. Parapetto con lastre di arenaria.</b>																	
TRASFORMAZIONI <b>Il muro di contenimento a sud è stato in parte demolito e ricostruito con un ampio ingresso rettangolare dell'autorimessa. Il giardino è stato sbancato pressoché completamente.</b>																		CARATTERISTICHE PARTICOLARI <b>Muro di sostegno a sud fondato su basi volti a botte.</b>									PROPOSTE DI RESTAURO <b>Se ne propone la demolizione per liberare alla vista le mura medioevali.</b>
