| 1 2 3 4 5 6 7 8 9 | | | | | | | | | 1 2 3 4 5 6 7 8 9 | | | | | | | | | 1 2 3 4 5 6 7 8 9 | | | | | | | | | | | | | | | | | | | | | | | | | | | | | | | | | | | |
|---|--|--|---|--|--|---|--|--|---|--|--|---|--|--|---|--|--|---|--|--|---|--|--|---|--|--|---|--|--|---|--|--|---|--|--|---|--|--|---|--|--|--|--|--|--|--|--|--|--|--|--|--|--|
| <b>COMUNE DI BERGAMO</b> | | | | | | | | | | | | | | | | | | <b>INVENTARIO DEI BENI CULTURALI E AMBIENTALI</b> | | | | | | | | | | | | | | | | | | <b>MONUMENTI</b> | | | | | | | | | | | | | | | | | |
| DENOMINAZIONE <u>Edificio residenziale</u> | | | | | | | | | | | | | | | | | | EPOCA <u>sec. XVIII-XIX</u> | | | | | | | | | | | | | | | | | | NUMERO SCHEDA | | | | | | | | | | | | | | | | | |
| LOCALITA' <u>Città Alta - S.Giacomo</u> | | | | | | | | | | | | | | | | | | VIA <u>S.Giacomo</u> | | | | | | | | | | | | | | | | | | N. CIV. <u>28</u> | | | | | | | | | | | | | | | | | |

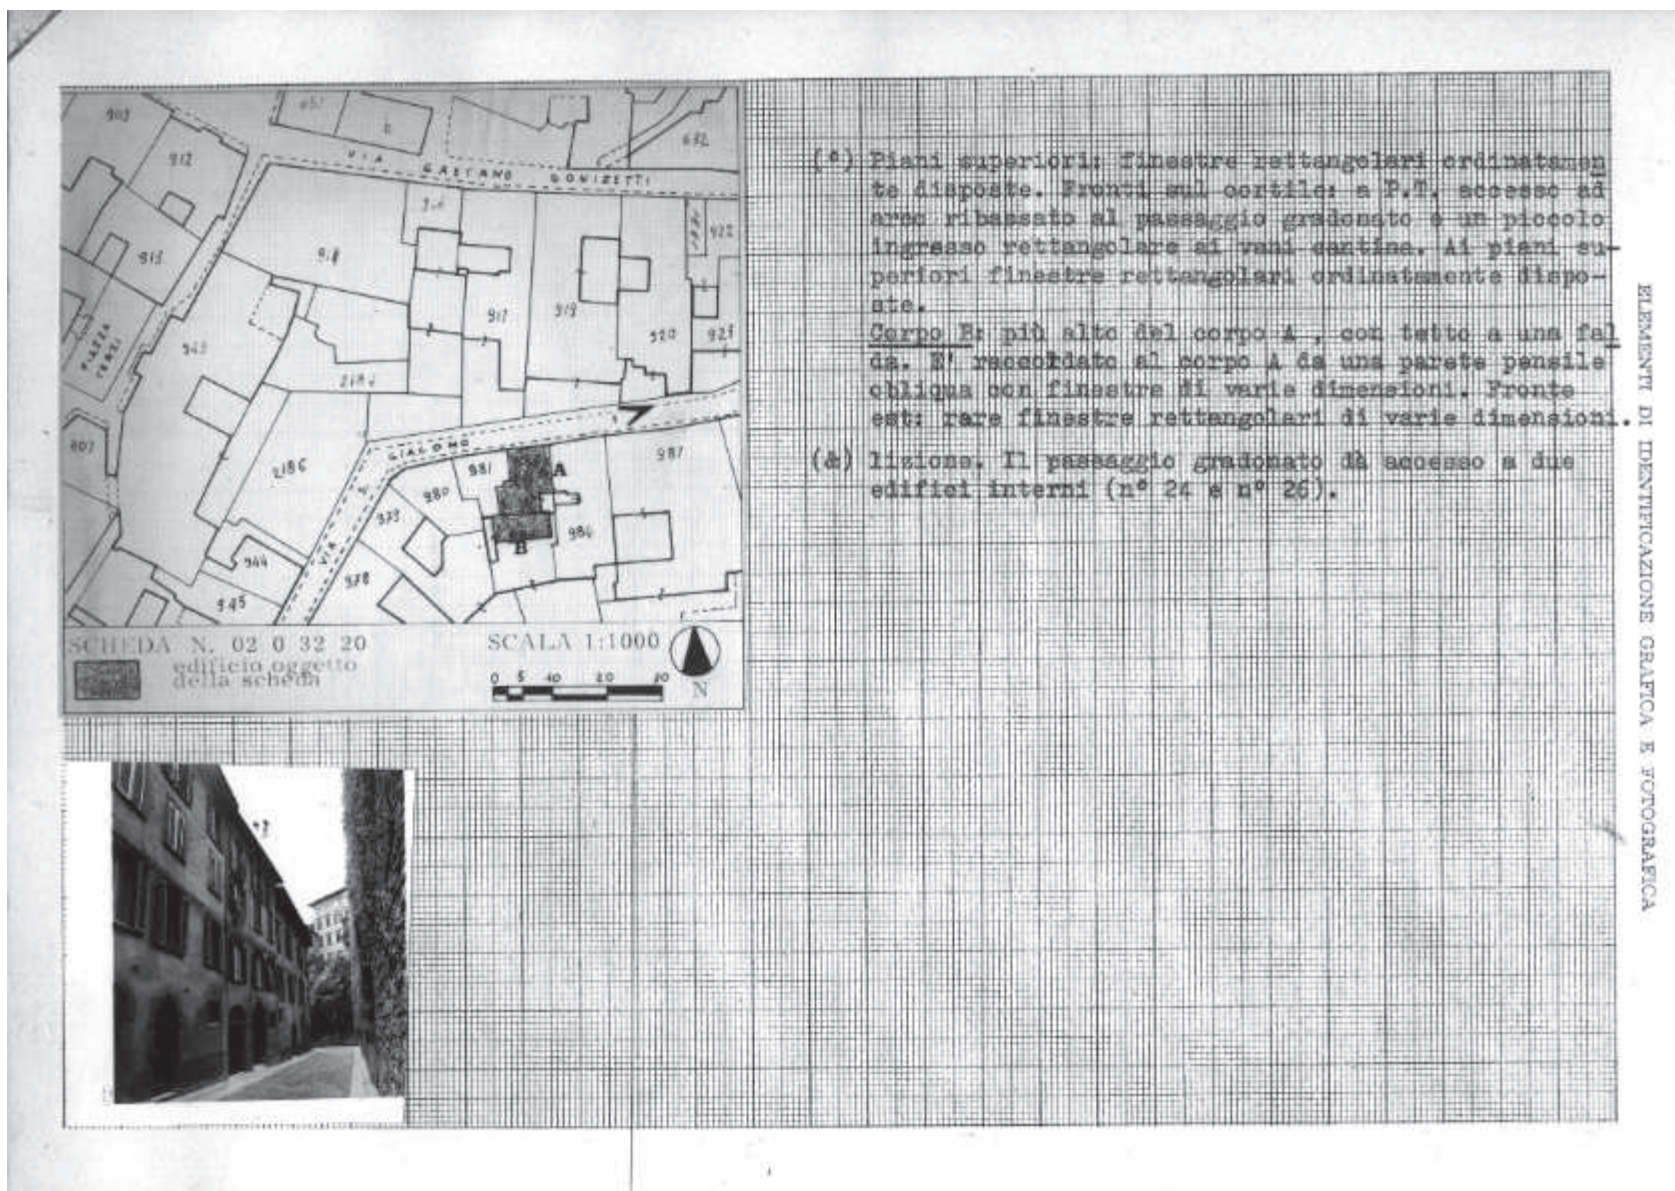
| 1 2 3 4 5 6 7 8 9 | | | | | | | | | 1 2 3 4 5 6 7 8 9 | | | | | | | | | 1 2 3 4 5 6 7 8 9 | | | | | | | | | | | | | | | | | | | | | | | | | | | | | | | | | | | |
|---|--|--|---|--|--|---|--|--|---|--|--|---|--|--|---|--|--|---|--|--|---|--|--|---|--|--|---|--|--|---|--|--|---|--|--|---|--|--|---|--|--|--|--|--|--|--|--|--|--|--|--|--|--|
| EPOCA DI COSTRUZIONE <u>Sec. XVIII su preesistenze.</u> | | | | | | | | | | | | | | | | | | Edificio in cortina, formato da due corpi di fabbrica. 4 e 5 piani. Corpo A: tetto a due falde. Fronte nord: a P.T. accesso ad arco ribassato ad un passaggio coperto gradonato che smista l'accesso agli edifici non su strada. Ingresso centrale ad arco trapezio. (°) | | | | | | | | | | | | | | | | | | STRUTTURE E MATERIALI Corpi A e B: muratura mista. Tetto e solai in legno. Manto in coppi. Fronti intonacati. Contorni in arenaria. Passaggio coperto con rampa in mattoni pieni e masselli d'arenaria. Scale interne in arenaria. Pianerottoli e androne in cotto. Parete obliqua di raccordo tra i due corpi A e B in mattoni pieni. | | | | | | | | | | | | | | | | | |
| TRASFORMAZIONI <u>Tra la fine del sec.XIX e l'inizio del XX, costruita la parete pensile di raccordo tra i due corpi di fabbrica.</u> | | | | | | | | | | | | | | | | | | CARATTERISTICHE PARTICOLARI: <u>Passaggio gradonato con parete ovest in pietre a vista disposte in corsi abbastanza regolari. Volta a botte ribassata. Fronte nord: ingresso principale e finestre dai contorni poco lavorati. Ultimo piano finestre con barrierine metalliche. Nell'androne antico ingresso dai contorni in mattoni.</u> | | | | | | | | | | | | | | | | | | PROPOSTE DI RESTAURO <u>Eliminare la parete di raccordo tra i due corpi di fabbrica. Sostituire i contorni troppo erosi.</u> | | | | | | | | | | | | | | | | | |

| 1 2 3 4 5 6 7 8 9 | | | | | | | | | 1 2 3 4 5 6 7 8 9 | | | | | | | | | 1 2 3 4 5 6 7 8 9 | | | | | | | | | | | | | | | | | | | | | | | | | | | | | | | | | | | |
|---|--|--|---|--|--|---|--|--|---|--|--|---|--|--|---|--|--|---|--|--|---|--|--|---|--|--|---|--|--|---|--|--|---|--|--|---|--|--|---|--|--|--|--|--|--|--|--|--|--|--|--|--|--|
| BIBLIOGRAFIA | | | | | | | | | | | | | | | | | | | | | | | | | | | | | | | | | | | | OSSERVAZIONI <u>Data la limitatezza delle dimensioni del cortile su cui si affacciano tanti edifici, possono essere previsti anche interventi di demolizione (&amp;)</u> | | | | | | | | | | | | | | | | | |
