1 2 3 4 5 6 7 8 9									1 2 3 4 5 6 7 8 9									1 2 3 4 5 6 7 8 9																																			
COMUNE DI BERGAMO																		INVENTARIO DEI BENI CULTURALI E AMBIENTALI																		MONUMENTI																	
DENOMINAZIONE Muro di recinzione della fortezza																		EPOCA sec.XVI-XX (prima																		del '40																	
LOCALITÀ Città alta -Porta Dipinta																		VIA le delle mura																		NUMERO SCHEDA																	
CATASTO Com.Cens. Bergamo Città FG.5																																				0203303																	
PROPRIETÀ privata																		USO ATTUALE muro di sostegno																																			
STATO DI CONSERVAZIONE			STRUTTURA PORTANTE			PARTI COMPLEMENTARI			COPERTURA			INTERNO			UMIDITÀ			GRADO																																			
A Buono B Medio C Cattivo			X B C			X B C			A B C			A B C			A Inesistente B Tracce C Rilevante			X B C

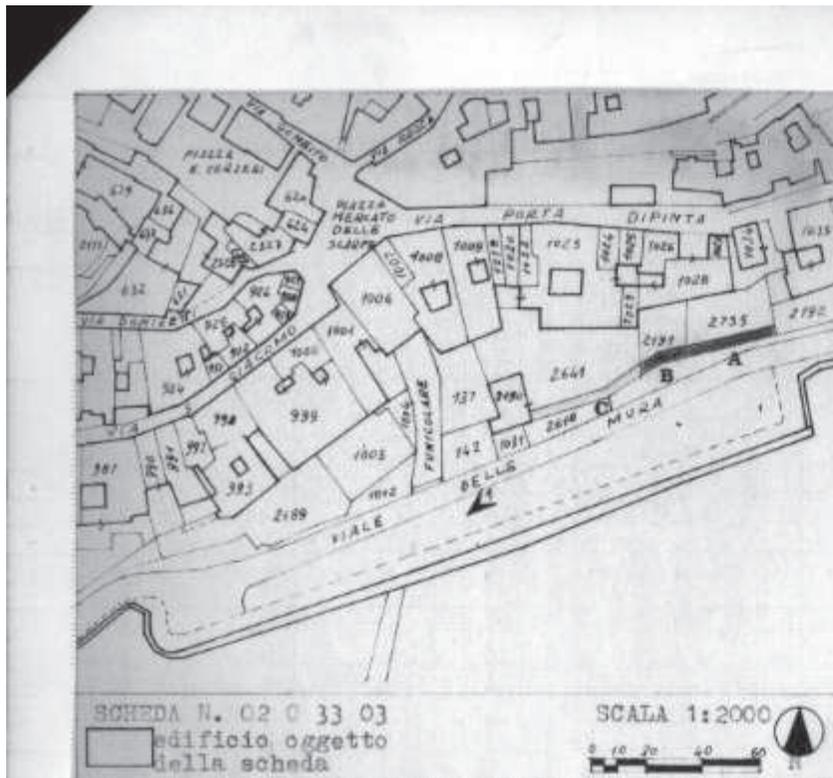
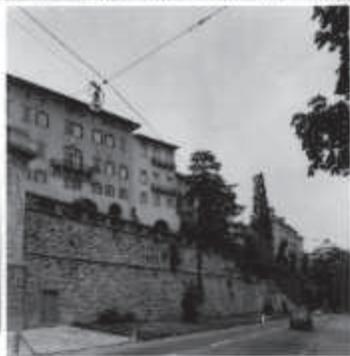
TRASFORMAZIONI Tratto A: sec.XX (interno al 1960) restaurato.																		CARATTERISTICHE PARTICOLARI Tratto A: alla base due grandi archi ribassati di scarico tamponati. Nella parte superiore appesite pietre (scavate) sporgenti portafiori. Parapetto a ringhiera. Tratto B: alla base uno sfasamento del filo della muratura de-nota che esisteva una rampa gradinata parallela al muro. Un toro simile (°)																		PROPOSTE DI RESTAURO estirpare la vegetazione spontanea																	
Tratto B: aboliti una rampa gradonata e l'accesso da questa al terrapieno soprastante. Del sec.XX la muratura sopra il toro.																																				UTILIZZAZIONE PROPOSTA l'attuale																	
Tratto C: completamente ricostruito quando fu riformato il giardino sopra-stante (casa C.Pesenti) prima del '40.																																				OSSERVAZIONI Tratto A: in parte ricoperto da ram-picanti. Tratto C: da una stampa del XXs ec. risulta che alle (xx)

(2) Tratto C: non rettilineo, poco scarpato in pietre sbazzate disposte ordinatamente ma non in corsi; è più alto del tratto precedente. All'estremità ovest un piccolo ingresso rettangolare.

(*) al redondone delle mura venete corre orizzontalmente per quasi tutto il tratto: in parte è sbrecciato. Parapetto a ringhiera. Tratto c: E' attraversato orizzontalmente da un toro che si collega a quello del tratto B. Parapetto a balaustrata con pilastri e cimasa in pietra: negli spazi ringhiera a motivi geometrici.
