| 1 2 3 4 5 6 7 8 9 | | | | | | | | | 1 2 3 4 5 6 7 8 9 | | | | | | | | | 1 2 3 4 5 6 7 8 9 | | | | | | | | | | | | | | | | | | | | | | | | | | |
|---|--|--|---|--|--|---|--|--|---|--|--|---|--|--|---|--|--|---|--|--|---|--|--|---|--|--|---|--|--|---|--|--|---|--|--|---|--|--|---|--|--|---|--|--|
| <b>COMUNE DI BERGAMO</b> | | | | | | | | | | | | | | | | | | <b>INVENTARIO DEI BENI CULTURALI E AMBIENTALI</b> | | | | | | | | | | | | | | | | | | <b>MONUMENTI</b> | | | | | | | | |
| DENOMINAZIONE <u>Edificio residenziale</u> | | | | | | | | | | | | | | | | | | EPOCA <u>sec.XIV-XV-XVIII</u> | | | | | | | | | | | | | | | | | | NUMERO SCHEDA | | | | | | | | |
| LOCALITÀ <u>Città alta - Porta Dipinta</u> | | | | | | | | | | | | | | | | | | VIA <u>Porta Dipinta n.25 A</u> | | | | | | | | | | | | | | | | | | N. CIV. <u>XIX-XX</u> | | | | | | | | |

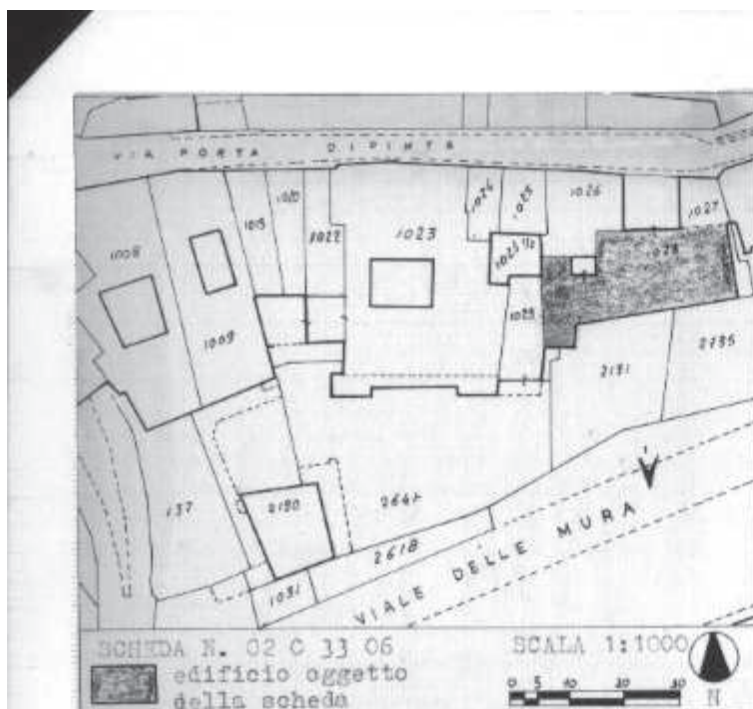
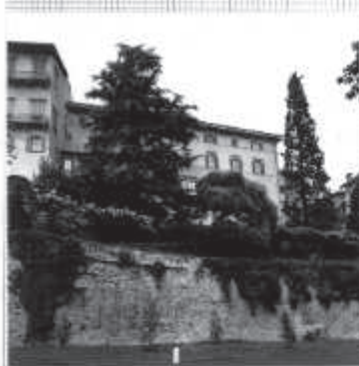
RENTI DI IDENTIFICAZIONE GRAFICA E FOTOGRAFICA

(2) Fronte sud: quattro piani più sottotetto. Al P.T. grandi arcatedi diverse forme e dimensioni. Ai piani superiori serie continua di finestre rettangolari (quadrate nel sottotetto). Al 2° P. due balconi su mensole; un'apertura binata dà sul maggiore. Fronte est: tre piani più sottotetto. Al P.T. portalino arcuato a pianocentro. Piani superiori: finestre rettangolari come sul fronte sud. Al fronte sud addossato piccolo corpo di fabbrica a pianta rettangolare con altezza di due piani e finestre rettangolari.

Fronte sud: al P.T. tracce di antica muratura in pietre squadrate e dell'antica strada medievale. Sopra l'arcata centrale tratto di marcapiano a toro. Al 1°, 2° e 3° P. finestre con cornice. Balconi su grandi mensole in pietra intagliata. Marcadavanzali. Sottogronda modanata.

Fronte est: portalino (di recupero) dai contorni in marmo di Zandobbio bugnati a punta di diamante. Muro di contenimento del giardino con due grandi archi discarico (tampinati) alla base.
