| COMUNE DI BERGAMO | | | | | | | | | INVENTARIO DEI BENI CULTURALI E AMBIENTALI | | | | | | | | | MONUMENTI | | | | | | | | | | | | | | | | | | | |
| DENOMINAZIONE <u>Edificio residenziale</u> | | | | | | | | | | | | | | | | | | EPOCA <u>sec.XVI-XX(d.1940)</u> | | | | NUMERO SCHEDA | | | | | | | | | | | | | | | |
| LOCALITA' <u>Città alta - Porta Dipinta</u> | | | | | | | | | | | | | | | | | | VIA <u>Porta Dipinta</u> | | | | N. CIV. <u>19-25</u> | | | | 0203307 | | | | | | | | | | | |

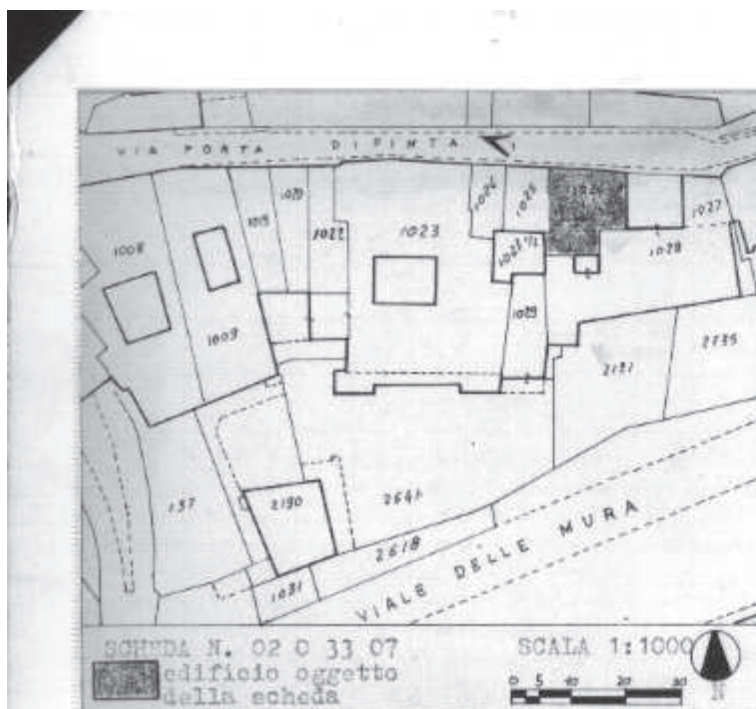
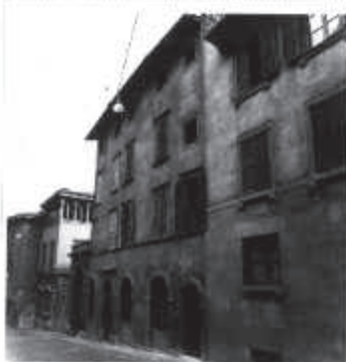
| COMUNE DI BERGAMO | | | | | | | | | INVENTARIO DEI BENI CULTURALI E AMBIENTALI | | | | | | | | | MONUMENTI | | | | | | | | | | | | | | | | | | | |
|---|--|---|--|---|--|---|--|---|---|---|--|---|--|---|--|---|--|---|--|---|--|---|--|---|--|---|--|---|--|--|--|--|--|--|--|--|--|
| EPOCA DI COSTRUZIONE <u>Sec.XVI</u> | | | | | | | | | | | | | | | | | | Edificio in cortina. Pianta irregolarmente rettangolare. Tetto a una falda 3°e4°P.più sottotetto. Fronte nord, su strada, a 3 piani più sottotetto: a P.T serie di aperture arcuate a pie no centro, due delle quali ingressi. 1°e 2°P. finestre rettangolari, sottotetto: finestre quadrate. Fronte (2) | | | | | | | | | | STRUTTURE E MATERIALI: Muratura in pietrame e mista.Tetto e solai in laterizi armati. Manto in coppi.Fronti intonacati. Finestre rettangolari. Portali d'ingresso su strada, marcadavanzali in arenaria; finestre sottotetto e finestre arcuate su strada in malta. Fronte est:cornici,lesene, finestre in graniglia. Portalino centrale in zandobbio. | | | | | | | | | |
| Nel XX sec. composto il fronte est e ristrutturato completamente l'interno; riformate le tre aperture arcuate sul fronte nord con contorni in malta. | | | | | | | | | | | | | | | | | | Fronte su strada: portale principale dai contorni bugnati e stemma scolpito sulla chiave di volta; rinfianchi scolpiti a rami d'ulivo; cimasa modanata. Finestre arcuate dai contorni copiati da quelli del portale, cornice marcavanzale al 1°P. Fronte est: a P.T. le tre arcate (2) | | | | | | | | | | UTILIZZAZIONE PROPOSTA | | | | | | | | | |

- (^) est:pianterreno simmetricamente composto;  
tre arcate su selene racchiudano l'ingresso  
centrale e due finestre rettangolari.  
1°, 2° e 3° P.: una sola finestra rettango-  
lare laterale. Sottotetto con altana.
- (°) sulle semplici lesene, l'alta cornice e le  
finestre timpanate, sono state ricavate  
dall'uniformazione dei fronti sul cortile.
- (xx) possibile visitare l'interno.
