COMUNE DI BERGAMO										INVENTARIO DEI BENI CULTURALI E AMBIENTALI										MONUMENTI		
DENOMINAZIONE <u>Palazzo ex Grunelli-Pedrocchi ora PESENTI</u>										EPOCA <u>sec. XIV-XVI-XVIII</u>										NUMERO SCHEDA		
LOCALITÀ <u>Città Alta - Porta Dipinta</u>										VIA <u>Porta Dipinta</u>										<u>0203310</u>		
CATASTO <u>Com. Cons. Bergamo città FH.5 MP. 1012-2641-2618</u>																						
PROPRIETÀ <u>privata</u>										USO ATTUALE <u>residenza</u>												
STATO DI CONSERVAZIONE		STRUTTURA PORTANTE		PARTI COMPLEMENTARI		COPERTURA		INTEGRO		UMIDITÀ		INCIDENTE		TRASO		RILEVANTE		GRADO				
A Buono B Medio C Cattivo		A B C		A B C		A B C		A B C		A B C		A B C		A B C		A B C		2				
PROTEZIONE ESISTENTE <u>D.M. 4.1.1957 PRG 1969 NA art.11</u>																						
PROTEZIONE PROPOSTA <u>P.P.R.C.</u>																						
DATI CRONOLOGICI										DATI TIPOLOGICI										DATI TECNICI

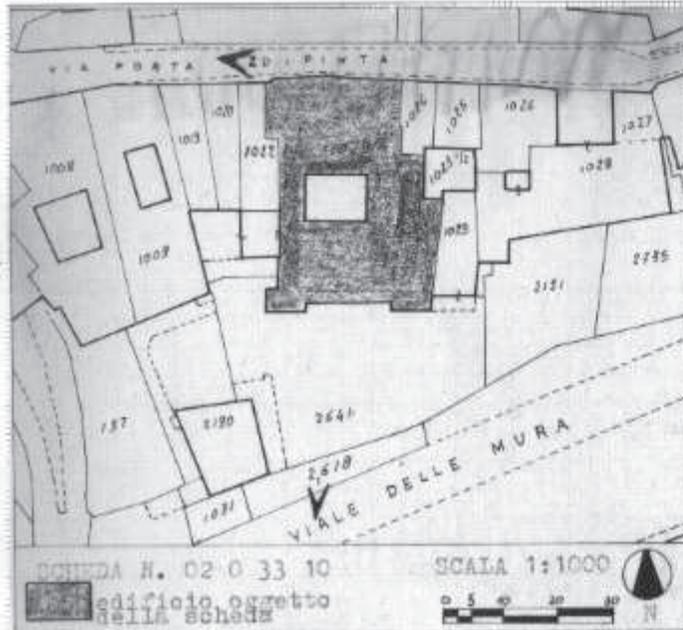
(c) A P.T. due ampi portali arcuati inquadrati da lesene si intervallano ad alte finestre quadrate. Al 1°P. serie continua di finestre rettangolari. Finestrine inferriate nel sottotetto.

In cortile portico ad arcate in pieno centro su colonne; nello sfondato apertura rettangolare d'accesso alle stanze e l'ingresso arcuato agli androni. Al 1°P. loggia che, in dimensioni dimezzate, riproduce esattamente il portico. Sottotetto leggermente sfondato con apertura rettangolare.

(d) finestre del 1°P. che portano semplici decorazioni geometriche nei cornici. Gronda con fitte mensole di sostegno. All'interno androni con volta a botte lunettate e ambiente al P.T. con volta a ombrello finemente decorata.

Portico e loggia del cortile su colonne corinzie. Sottotetto con marcadavanzate e ringhiera alle finestre (alcune murate). Mensoline reggono la gronda. Fronte sud: a P.T. balcone con ringhiera neoclassica su mensole scolpite. Le finestre binate sono sormontate da un timpano triangolare. Stemma di recupero sopra alcune finestre.

(xx) stemma della famiglia Grumelli-Pedrocca, già proprietaria del palazzo.

Sotto le arcate del fronte sud restano i piani terreni degli edifici prospettanti sul vicolo degli anditi, con gli antichi portali e aperture. Da una stampa ottocentesca, il giardino appare su due livelli, ambedue sorretti da muri terminanti in torrette.

EPOCA DI COSTRUZIONE <u>Seconda metà del XVI secolo su preesistenze.</u>										<u>Palazzo incertina con ampio cortile interno porticato su tre lati. Pianta irregolare; tetto a più falde. Due P. + sottotetto (+2 seminterrati nel corpo a sud). Il fronte nord, simmetricamente composto, segue l'andamento spezzato della via; un'alta trabeazione separa il P.T. dai piani superiori.</u>										<u>STRUTTURE E MATERIALI</u> <u>Muratura in pietrame</u> <u>Tetto e solai in legno. Manto in coppi. Fronti intonacati. Nel fronte nord e incertile contorni in marmo di Zandobbio, come pure la trabeazione, la gronda, le zoccolature e le colonne. Fronte sud: mensole del balcone e contorni sottotetto in Zandobbio; altri contorni e il balcone in arenaria.</u>		
TRASFORMAZIONI <u>Il palazzo e, in particolare, il cortile vennero riformati alla fine del XVIII sec. dall'arch. Leopold Pollak. Recente restauro interno e delle facciate nel 1953-54 (arch. Buffa). Giardino rifatto ex-novo su un piano unico.</u>										CARATTERISTICHE PARTICOLARI <u>Fronte nord: portale est con lesene a metà bugnate e a metà scanalate e capitello dorico. Portale est con cariatide e telamone con soprastante mensolone scolpito a foglia. Trabeazione in stile dorico del fregio intervallato da metope e triglifi. L'ampia cornice aggettante funge da davanzale alle (°)</u>										PROPOSTE DI RESTAURO <u>Pulizia delle parti in marmo del fronte nord.</u>

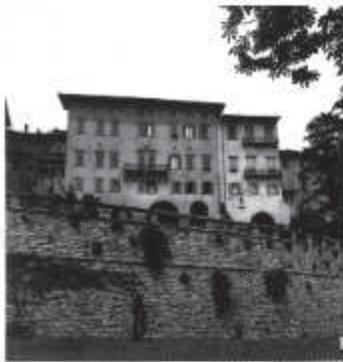
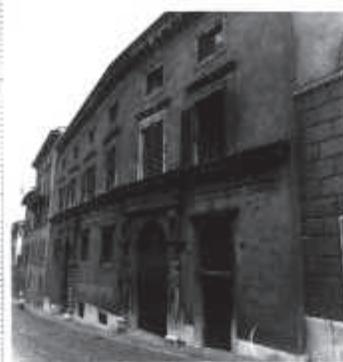
PROTEZIONE ESISTENTE <u>D.N. 4.1.1957 PRG 1969 NA art.11</u>																																				2		
PROTEZIONE PROPOSTA <u>P.P.R.C.</u>																																						
DATI CRONOLOGICI																		DATI TIPOLOGICI																		DATI TECNICI		
EPOCA DI COSTRUZIONE																		Il fronte sud poggia su grandi arcate a pieno centro di diverse dimensioni sotto le quali resta un tratto del vicolo degli anditi. Il resto del fronte è simmetricamente composto da finestre rettangolari (binate al centro). Al P.T. lungo balcone centrale su mensole.																		STRUTTURE E MATERIALI		
TRASFORMAZIONI																		CARATTERISTICHE PARTICOLARI																		PROPOSTE DI RESTAURO		
																		Il giardino è delimitato da balaustrata con ringhiera fra pilastri. Il muro di sostegno, in corsi regolari di piccole pietre, è attraversato orizzontalmente da un cordolo in arenaria.																		UTILIZZAZIONE PROPOSTA

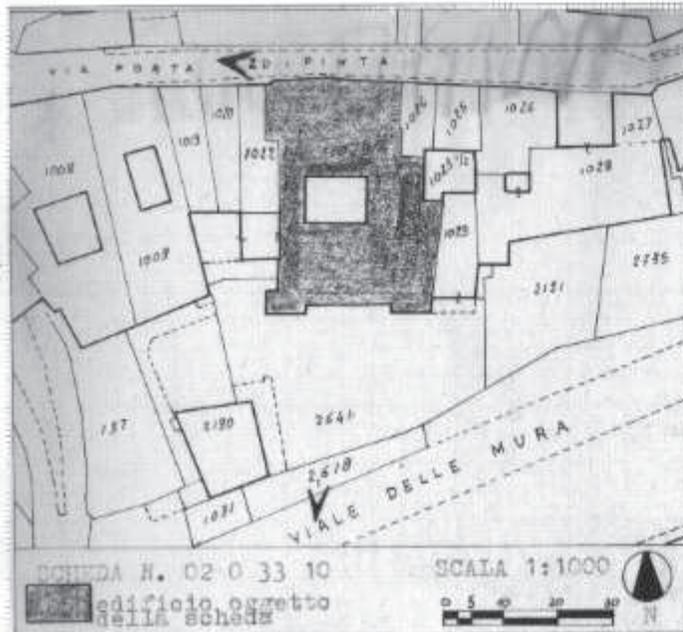
(c) A P.T. due ampi portali arcuati inquadrati da lesene si intervallano ad alte finestre quadrate. Al 1°P. serie continua di finestre rettangolari. Finestrine inferriate nel sottotetto.

In cortile portico ad arcate in pieno centro su colonne; nello sfondato apertura rettangolare d'accesso alle stanze e l'ingresso arcuato agli androni. Al 1°P. loggia che, in dimensioni dimezzate, riproduce esattamente il portico. Sottotetto leggermente sfondato con apertura rettangolare.

(d) finestre del 1°P. che portano semplici decorazioni geometriche nei cornici. Gronda con fitte mensole di sostegno. All'interno androni con volta a botte lunettate e ambiente al P.T. con volta a ombrello finemente decorata.

Portico e loggia del cortile su colonne corinzie. Sottotetto con marcadavanzate e ringhiera alle finestre (alcune murate). Mensoline reggono la gronda. Fronte sud: a P.T. balcone con ringhiera neoclassica su mensole scolpite. Le finestre binate sono sormontate da un timpano triangolare. Stemmi di recupero sopra alcune finestre.

(xx) stemma della famiglia Grumelli-Pedrocchi, già proprietaria del palazzo.

Sotto le arcate del fronte sud restano i piani terreni degli edifici prospettanti sul vicolo degli anditi, con gli antichi portali e aperture. Da una stampa ottocentesca, il giardino appare su due livelli, ambedue sorretti da muri terminanti in torrette.

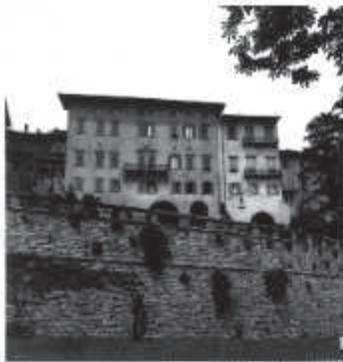
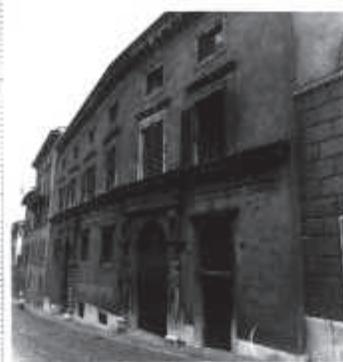
PROTEZIONE ESISTENTE <u>D.N. 4.1.1957 PRG 1969 NA art.11</u>																																									
PROTEZIONE PROPOSTA <u>P.P.R.C.</u>																																									
PROTEZIONE ESISTENTE																		PROTEZIONE PROPOSTA																		GRADO					
2																																									
DATI CRONOLOGICI																		DATI TIPOLOGICI																		DATI TECNICI					
EPOCA DI COSTRUZIONE																		Il fronte sud poggia su grandi arcate a pieno centro di diverse dimensioni sotto le quali resta un tratto del vicolo degli anditi. Il resto del fronte è simmetricamente composto da finestre rettangolari (binate al centro). Al P.T. lungo balcone centrale su mensole.																		STRUTTURE E MATERIALI					
TRASFORMAZIONI																		CARATTERISTICHE PARTICOLARI																		PROPOSTE DI RESTAURO					
																		Il giardino è delimitato da balaustrata con ringhiera fra pilastri. Il muro di sostegno, in corsi regolari di piccole pietre, è attraversato orizzontalmente da un cordolo in arenaria.																		UTILIZZAZIONE PROPOSTA
