| 1 2 3 4 5 6 7 8 9 | | | | | | | | | 1 2 3 4 5 6 7 8 9 | | | | | | | | | 1 2 3 4 5 6 7 8 9 | | | | | | | | | | | | | | | | | | | | | | | | | | |
|---|--|--|---|--|--|---|--|--|---|--|--|---|--|--|---|--|--|---|--|--|---|--|--|---|--|--|---|--|--|---|--|--|---|--|--|---|--|--|---|--|--|---|--|--|
| <b>COMUNE DI BERGAMO</b> | | | | | | | | | | | | | | | | | | <b>INVENTARIO DEI BENI CULTURALI E AMBIENTALI</b> | | | | | | | | | | | | | | | | | | <b>MONUMENTI</b> | | | | | | | | |
| DENOMINAZIONE <u>CASA TORRE DE ZOPPIS</u> | | | | | | | | | | | | | | | | | | EPOCA <u>Sec.XIII-XIV-XVI-XIX</u> | | | | | | | | | | | | | | | | | | NUMERO SCHEDA | | | | | | | | |
| LOCALITÀ <u>Città Alta</u> | | | | | | | | | | | | | | | | | | VIA <u>Mario Lupo</u> | | | | | | | | | | | | | | | | | | N. CIV. <u>6-6a</u> | | | | | | | | |

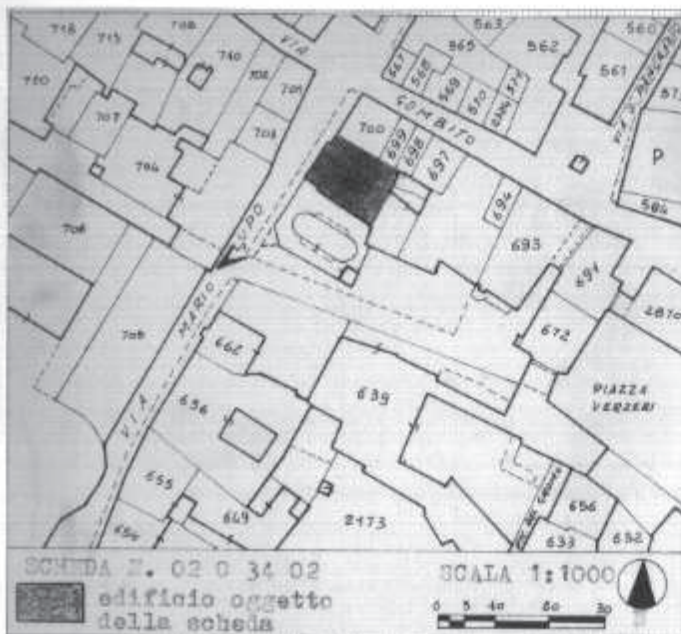
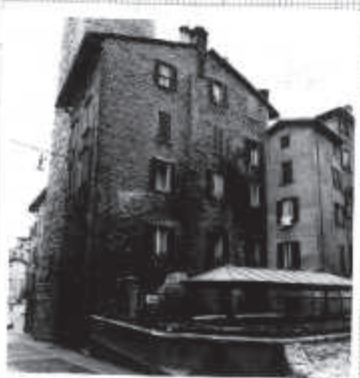
Facciata: Al P.T. due grandi arcate ribassate. Ai piani superiori aperture rettangolari; un balconcino al 1° p.. Aperture arcuate medioevali fra le finestre rettangolari.

Fronte sud: Alta fronte in pietra a vista con terminazione a capanna; semplici finestre rettangolari interessano tutta la facciata.

Fronte nord: Nel sottoportico si dispone un notevole portale ad arco a pieno centro con conci ben tagliati e connessi. Ottima la muratura regolare e ben disposta.

Fronte est: Intonaco al rustico. Aperture di varia foggia e scala interna che si addossa.

Passaggio fortificato: Stretto corpo di fabbrica impostato sopra il passaggio che si dispone fra la strada e il cortile. Cinque piani. Tetto a falda. Murature interamente in pietra (pietre squadrate ed in parte bugnate, corsi regolari).

Al pianterreno un arco a sesto acuto dà accesso al sottoportico leggermente voltato. Sopra si sviluppano finestre rettangolari con contorni in aranea. Nel sottotetto resti di cornici in pietra. La fronte interna presenta una serie di finestre rettangolari inferriate. La superficie è intonacata al "rustico".

(0) Al primo piano resti di una grande apertura arcuata. Si notano molte buche d'imposta delle travi dei soai.

| 1 2 3 4 5 6 7 8 9 | | | | | | | | | 1 2 3 4 5 6 7 8 9 | | | | | | | | | 1 2 3 4 5 6 7 8 9 | | | | | | | | | | | | | | | | | | | | | | | | | | |
|---|--|--|---|--|--|---|--|--|---|--|--|---|--|--|---|--|--|---|--|--|---|--|--|---|--|--|---|--|--|---|--|--|---|--|--|---|--|--|---|--|--|---|--|--|
| PROPRIETARIO ATTUALE | | | | | | | | | | | | | | | | | | CONTESTO INTERNO ED ESTERNO | | | | | | | | | | | | | | | | | | <u>Facciata: idrorepellenti alle varie, restaurare la lapide.Fronte sud: sistemare la base del muro,asportare l'aiuola e cabina ENEL</u> | | | | | | | | |
