| COMUNE DI BERGAMO | | | | | | | | | | INVENTARIO DEI BENI CULTURALI E AMBIENTALI | | | | | | | | | | MONUMENTI | | | | | | | | | |
| DENOMINAZIONE <u>EDIFICIO D'ABITAZIONE</u> | | | | | | | | | | EPOCA <u>Sec.XV-XVI-XIX</u> | | | | | | | | | | NUMERO SCHEDA | | | | | | | | | |
| LOCALITÀ <u>Città Alta - Gromo</u> | | | | | | | | | | VIA <u>Gombito</u> | | | | | | | | | | N. CIV. <u>170</u> | | | | | | | | | |

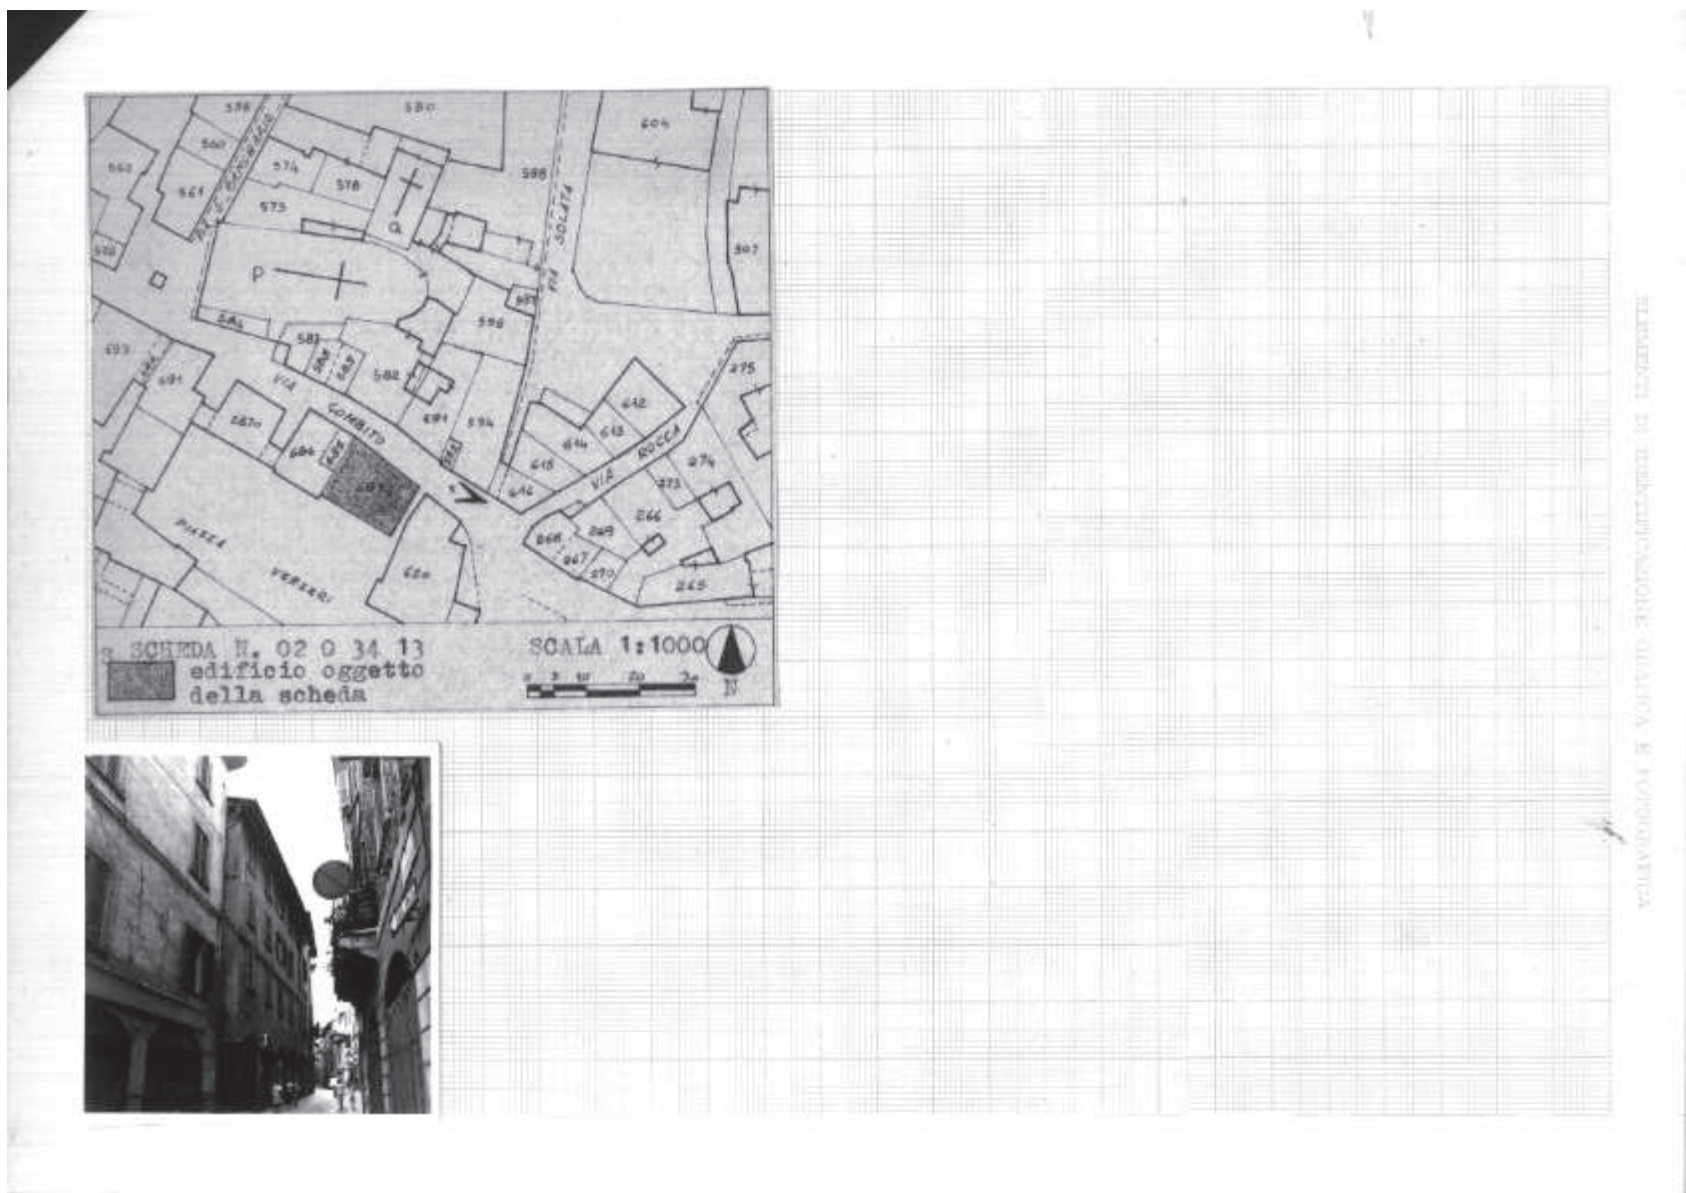
| COMUNE DI BERGAMO | | | | | | | | | | INVENTARIO DEI BENI CULTURALI E AMBIENTALI | | | | | | | | | | MONUMENTI | | | | | | | | | |
|---|--|--|--|--|--|--|--|--|--|---|--|--|--|--|--|--|--|--|--|---|--|--|--|--|--|--|--|--|--|
| | | | | | | | | | | Su via Gombito, al pianterreno, cinque | | | | | | | | | | | | | | | | | | | |
| | | | | | | | | | | aperture per ingozzi, lunetta con ro- | | | | | | | | | | | | | | | | | | | |
| | | | | | | | | | | sta in ferro. Sul lato est visibili | | | | | | | | | | | | | | | | | | | |
| | | | | | | | | | | tracce di muro di pietra, con parziale | | | | | | | | | | | | | | | | | | | |
| | | | | | | | | | | contorno di una porta a tutto sesto | | | | | | | | | | | | | | | | | | | |
| | | | | | | | | | | tamponata. Aperture a loggiato rustico | | | | | | | | | | | | | | | | | | | |
| | | | | | | | | | | nel sottotetto sul lato ovest. Abbaino | | | | | | | | | | | | | | | | | | | |
| PROPRIETARIO ATTUALE | | | | | | | | | | sul retro. | | | | | | | | | | PROPOSTE DI RESTAURO | | | | | | | | | |
