| COMUNE DI BERGAMO | | | | | | | | | INVENTARIO DEI BENI CULTURALI E AMBIENTALI | | | | | | | | | MONUMENTI | | | | | | | | | | | | | | | | | | | | | | | | | | |
| DENOMINAZIONE MURO DI SOSTEGNO DELGIARDINO DI PALAZZO CARRARA | | | | | | | | | EPOCA Sec.XI-XII-XX | | | | | | | | | NUMERO SCHEDA | | | | | | | | | | | | | | | | | | | | | | | | | | |
| LOCALITÀ Città Alta - Gromo | | | | | | | | | VIA Donizetti | | | | | | | | | N. CIV. | | | | | | | | | | | | | | | | | | | | | | | | | | |

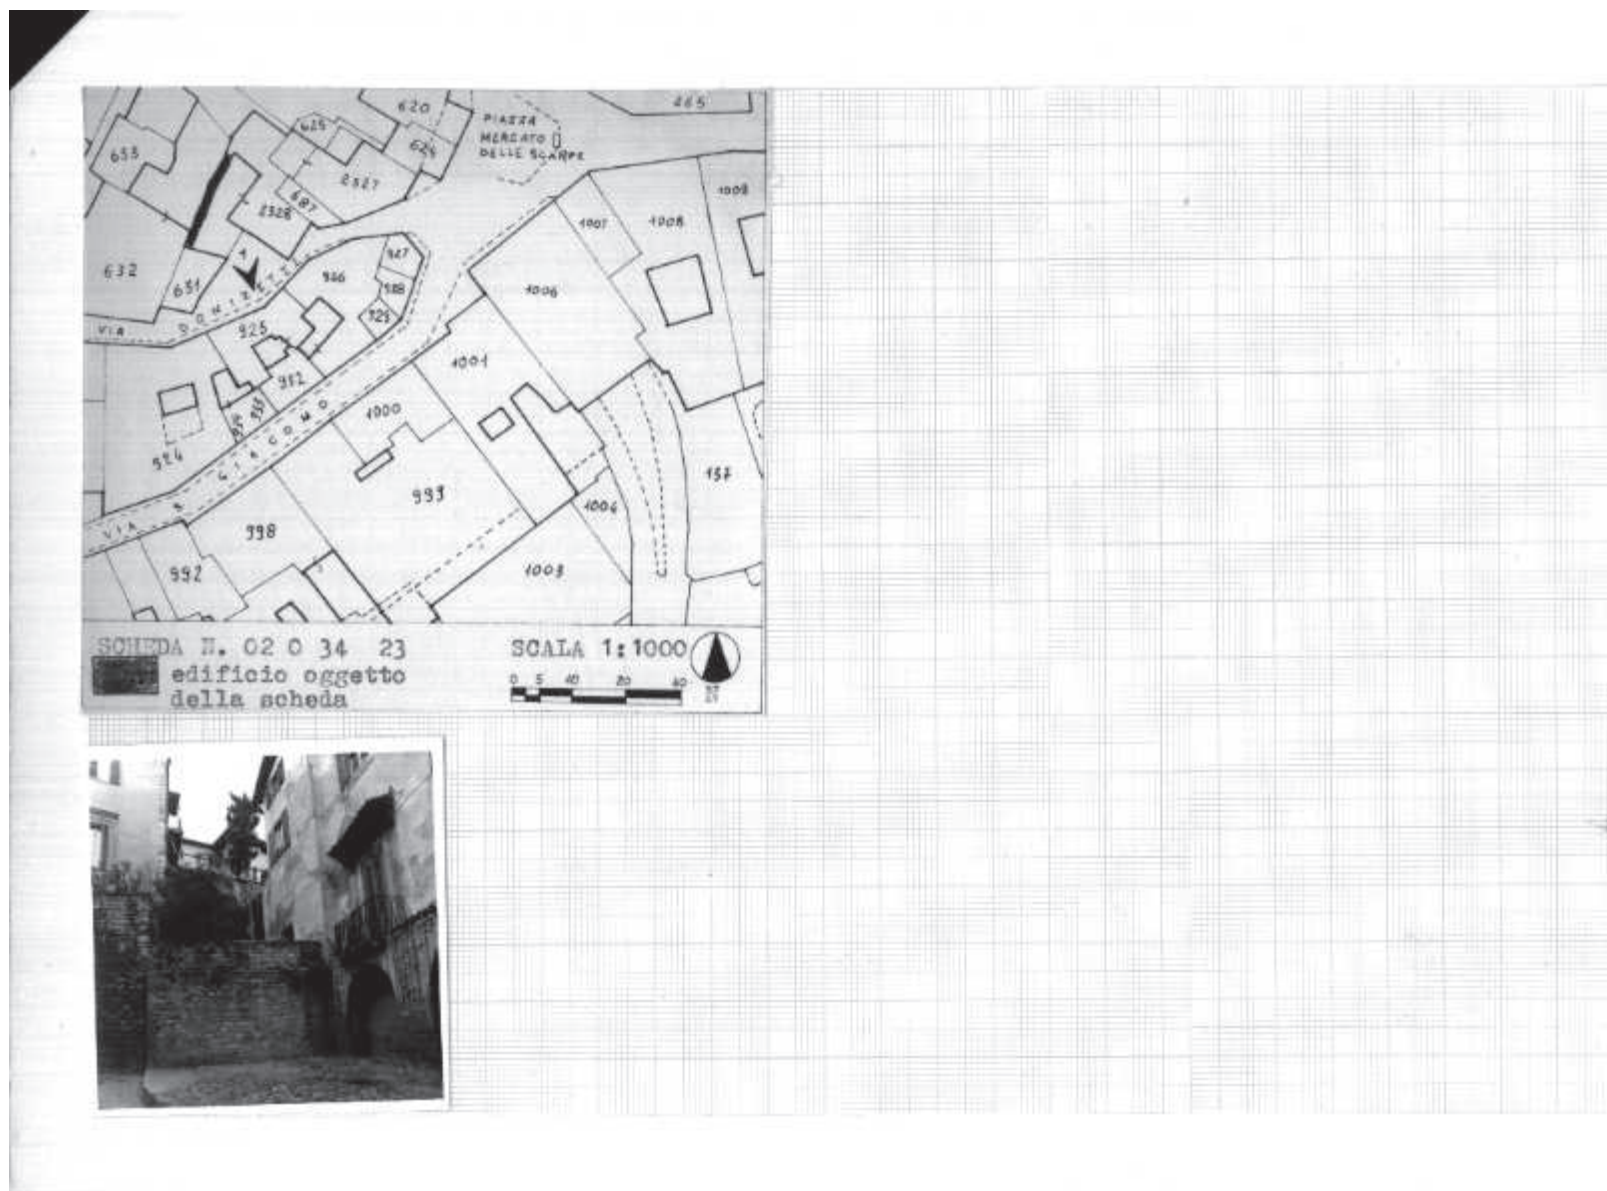
| COMUNE DI BERGAMO | | | | | | | | | INVENTARIO DEI BENI CULTURALI E AMBIENTALI | | | | | | | | | MONUMENTI | | | | | | | | | | | | | | | | | | | | | | | | | | |
|---|--|--|---|--|--|---|--|--|---|--|--|---|--|--|---|--|--|---|--|--|---|--|--|---|--|--|---|--|--|---|--|--|---|--|--|---|--|--|---|--|--|---|--|--|
| STATO DI CONSERVAZIONE | | | A Buono<br>B Medio<br>C Cattivo | | | STRUTTURA PORTANTE | | | X B C | | | PARTI COMPLEMENTARI | | | X B C | | | COPERTURA | | | A B C | | | INTERNO | | | A B C | | | UMIDITÀ | | | A Inesistente<br>B Tracce<br>C Rilevante | | | A X C | | | GRADO | | | 1 | | |
| EPOCA DI COSTRUZIONE Sec.XI-XII | | | | | | | | | Muro fortificato orientale delle dimo-<br>re dei Rivola, alto circa 10 metri;ver-<br>so v.Donizetti si articola a 90° con<br>muro sud del medesimo recinto;l'estrema<br>porzione settentrionale è rifabbricata.<br>La porzione mediana del muro è formata<br>da pietre di dimensioni medio-piccole<br>equadrate e disposte in corsi regolari. | | | | | | | | | STRUTTURE E MATERIALI<br>Muratura in pietra locale legata a<br>calce.Pilastrini in mattoni. | | | | | | | | | | | | | | | | | | | | | | | | | | |
| TRASFORMAZIONI L'estremo tratto setten-<br>trionale è stato ricostruito. Il<br>muro risulta oggi in buona parte in-<br>territo. | | | | | | | | | CARATTERISTICHE PARTICOLARI<br>Le pietre sono in parte bugnate e bat-<br>tute. Nella parte inferiore del setto-<br>re centrale del muro si dispone una<br>apertura rettangolare (camino, scarico,<br>caditoia?) I corsi inferiori (2-3)<br>sporgono rispetto al muro sovrastante<br>formando una risega. | | | | | | | | | PROPOSTE DI RESTAURO Stonacare.Abbattere i<br>pilastrini in mattoni disposti sulla<br>linea di cresta. Diserbare e sistema-<br>re il piede del muro. | | | | | | | | | | | | | | | | | | | | | | | | | | |
