1	2	3	4	5	6	7	8	9	1	2	3	4	5	6	7	8	9	1	2	3	4	5	6	7	8	9				
COMUNE DI BERGAMO									INVENTARIO DEI BENI CULTURALI E AMBIENTALI												MONUMENTI									
DENOMINAZIONE <u>Edificio residenziale</u>									EPOCA sec. XIV-XX(dopo '40)												NUMERO SCHEDA									
LOCALITÀ <u>Città Alta</u>									<u>Piazza Mercato Fieno</u>												<u>N.CIV. 5-5A</u>									
CATASTO <u>Com. cens. Bergamo città / fg. 5 / mp. 563</u>																					<u>0203512</u>									
PROPRIETÀ <u>comunale</u>									<u>uso attuale ufficio postale - residenza</u>																					
STATO DI CONSERVAZIONE	A B C	Buono Medio Cattivo	STRUTTURA PORTANTE	X	B	C	PARTI COMPLEMENTARI	X	B	C	COPERTURA	X	B	C	INTERNO	X	B	C	UMIDITA	A B C	Inesistente Traces Rilevanze	A B C				GRADO				
PROTEZIONE ESISTENTE	<u>D.M. 4/1/57 PRG 1969: N.A. art. 11</u>																								3					
PROTEZIONE PROPOSTA	<u>PPRC</u>

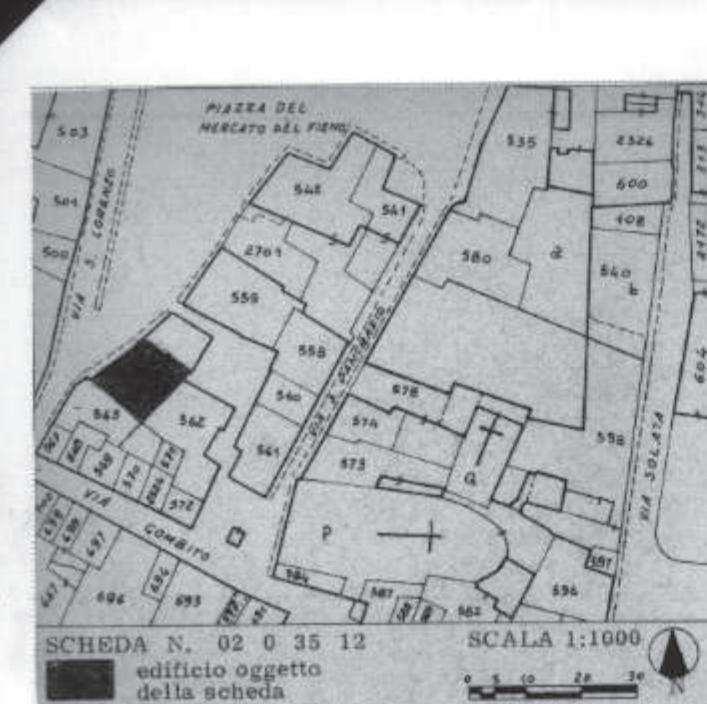
DATI CHRONOLOGICI									DATI TIPOLOGICI												DATI TECNICI									
EPOCA DI COSTRUZIONE <u>Sec. XIV: origine documentata non visibile.</u>									Edificio di civile abitazione con ufficio postale al P.T. in cortina. Corpo doppio a pianta quadrangolare. Altezza di 4P. più il sottotetto. Tetto apadi-												STRUTTURE E MATERIALI Muratura mista, in pietre e mattoni, intonacata. Solai e scale in C.A. Contorni aperture, zoccolo e fasce marcapiano e marcadavanzale in pietra arenaria. Tetto con orditura in legno e manto di coppi. Sporgenza di gronda in muratura racordata con curva alla parete di prospetto.									
TRASFORMAZIONI <u>Sec.XX, 1962: ricostruzione quasi totale.</u>																														
CARATTERISTICHE PARTICOLARI <u>Al P.T. due porte di cui una centrale d'ingresso all'ufficio postale e l'altra laterale destra di ingresso al vano scale. Il paramento del P.T. sino alla fascia marcapiano è in bugne piane d'intonaco su zoccolo di lastra in pietra arenaria. 2 portefinestre al 1°P. con ringhiera in ferro battuto come quella del balcone cen (•)</u>																					PROPOSTE DI RESTAURO

(e) trale al 2°P. che ha sbalzo e due mensole in pietra arenaria. Le tre aperture centrali al 1° e 2°P. hanno coronamento rettilineo aggettante. Fascia marcadavanzale in pietra arenaria al 3°P. Le finestre del sottotetto sono piccole aperture rettangolari lobate sul lato corto.
