| 1 2 3 4 5 6 7 8 9 | | | | | | | | | 1 2 3 4 5 6 7 8 9 | | | | | | | | | 1 2 3 4 5 6 7 8 9 | | | | | | | | | | | | | | | | | | | | | | | | | | | | | | | | | | | |
|---|--|--|---|--|--|---|--|--|---|--|--|---|--|--|---|--|--|---|--|--|---|--|--|---|--|--|---|--|--|---|--|--|---|--|--|---|--|--|---|--|--|---|--|--|--|--|--|--|--|--|--|--|--|
| <b>COMUNE DI BERGAMO</b> | | | | | | | | | | | | | | | | | | <b>INVENTARIO DEI BENI CULTURALI E AMBIENTALI</b> | | | | | | | | | | | | | | | | | | <b>MONUMENTI</b> | | | | | | | | | | | | | | | | | |
| DENOMINAZIONE Casa torre, ora edificio residenziale | | | | | | | | | | | | | | | | | | EPOCA sec.XIII-XVI-XIX-XX | | | | | | | | | | | | | | | | | | NUMERO SCHEDA | | | | | | | | | | | | | | | | | |
| LOCALITÀ Città Alta | | | | | | | | | | | | | | | | | | Piazza Mercato Fieno | | | | | | | | | | | | | | | | | | N. CIV. 5 | | | | | | | | | | | | | | | | | |

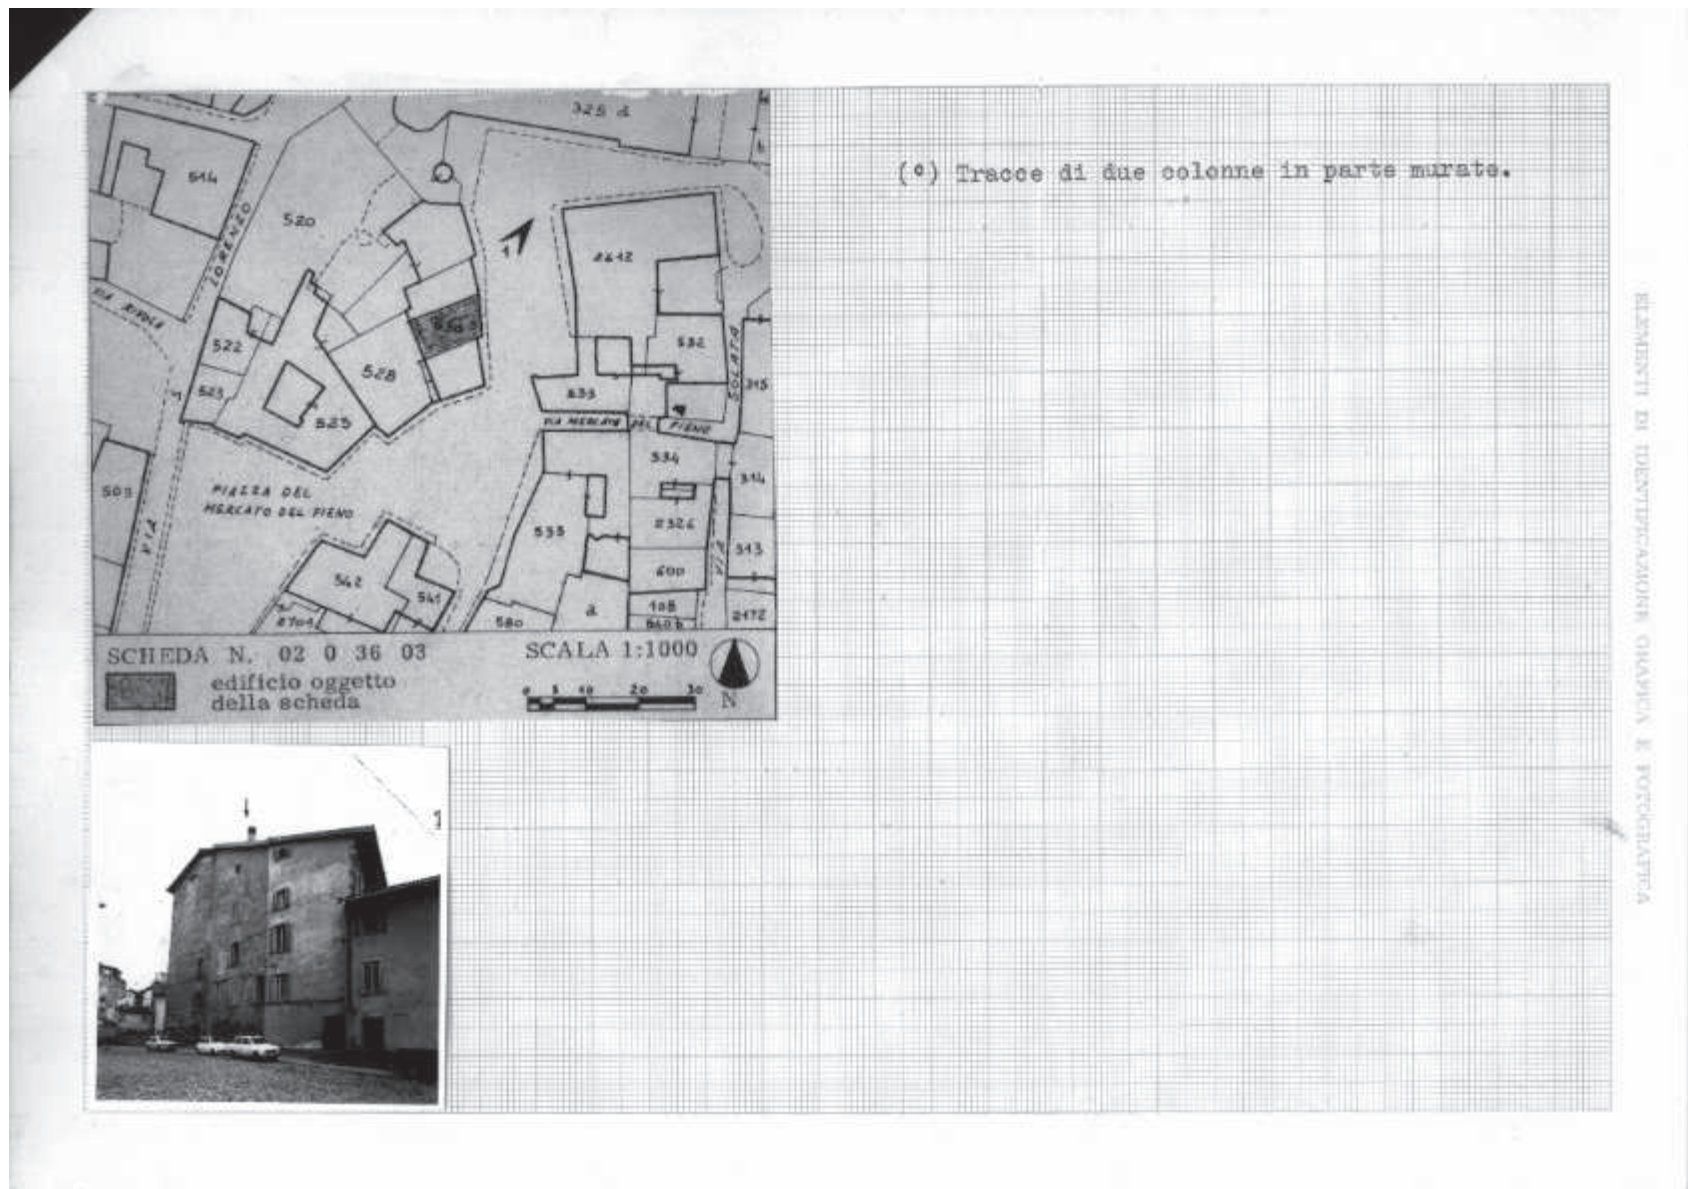
| 1 2 3 4 5 6 7 8 9 | | | | | | | | | 1 2 3 4 5 6 7 8 9 | | | | | | | | | 1 2 3 4 5 6 7 8 9 | | | | | | | | | | | | | | | | | | | | | | | | | | | | | | | | | | | |
|---|--|--|---|--|--|---|--|--|---|--|--|---|--|--|---|--|--|---|--|--|---|--|--|---|--|--|---|--|--|---|--|--|---|--|--|---|--|--|---|--|--|---|--|--|--|--|--|--|--|--|--|--|--|
| EPOCA DI COSTRUZIONE Sec.XIII. | | | | | | | | | | | | | | | | | | Casa torre. Pianta trapezoidale. Altezza di 4 piani+sottotetto abitato. Copertura a una falda. Fronte est: grande arco a tutto sesto murato a P.T.; 2 finestre rettangolari al 1°P.; 1 finestra al 2° e 3°P.; finestrina nel sottotetto. | | | | | | | | | | | | | | | | | | STRUTTURE E MATERIALI Muratura in pietre a vista, in parte intonacata. Solai in legno. Tetto in legno. Manto in coppi. Contorni aperture in pietra e arenaria. Zoccolo in intonaco rustico. | | | | | | | | | | | | | | | | | |

| 1 2 3 4 5 6 7 8 9 | | | | | | | | | 1 2 3 4 5 6 7 8 9 | | | | | | | | | 1 2 3 4 5 6 7 8 9 | | | | | | | | | | | | | | | | | | | | | | | | | | | | | | | | | | | |
|---|--|--|---|--|--|---|--|--|---|--|--|---|--|--|---|--|--|---|--|--|---|--|--|---|--|--|---|--|--|---|--|--|---|--|--|---|--|--|---|--|--|---|--|--|--|--|--|--|--|--|--|--|--|
| TRASFORMAZIONI Interventi con chiusura dell'arco in facciata, pozzo e decorazione ambiente a P.T. nel sec.XVI. Ristrutturazione aperture in facciata sec.XIX. Restauro completo dell'edificio (escluso ambiente a P.T.) nel 1958. | | | | | | | | | | | | | | | | | | CARATTERISTICHE PARTICOLARI Fronte est: arco in grosse pietre che occupa tutto il P.T. Apertura 2°P. con davanzale ottocentesco. Tracce di affresco cinquecentesco all'altezza del 2°P.; P.T. occupato da un unico vano pavimentato in mattoni a spina di pesce, volta con lunette laterali con tracce di tempera di soggetto religioso. Pozzo cinquecentesco.(°) | | | | | | | | | | | | | | | | | | PROPOSTE DI RESTAURO Togliere zoccolo dal fronte est. Restaurare ambienti al P.T. | | | | | | | | | | | | | | | | | |
