| 1 2 3 4 5 6 7 8 9 | | | | | | | | | | 1 2 3 4 5 6 7 8 9 | | | | | | | | | | 1 2 3 4 5 6 7 8 9 | | | | | | | | | | | | | | | | | | | | | | | | | | | | | | | | | | | | | | | | | | | | | | | | | |
|---|--|--|--|--|---|--|--|--|--|---|--|--|--|--|---|--|--|--|--|---|--|--|--|--|---|--|--|--|--|---|--|--|--|--|---|--|--|--|--|---|--|--|--|--|---|--|--|--|--|---|--|--|--|--|---|--|--|--|--|---|--|--|--|--|---|--|--|--|--|
| COMUNE DI BERGAMO | | | | | | | | | | | | | | | INVENTARIO DEI BENI CULTURALI E AMBIENTALI | | | | | | | | | | | | | | | MONUMENTI | | | | | | | | | | | | | | | | | | | | | | | | | | | | | | | | | | | | | | | |
| DENOMINAZIONE edificio Opere Assistenziali (ONMI) | | | | | | | | | | | | | | | EPOCA Sec.XX | | | | | | | | | | | | | | | NUMERO SCHEDA<br>0203702 | | | | | | | | | | | | | | | | | | | | | | | | | | | | | | | | | | | | | | | |
| LOCALITA Città Alta | | | | | | | | | | | | | | | VIA Piazza Mercato del Fieno N. CIV. 11 | | | | | | | | | | | | | | | | | | | | | | | | | | | | | | | | | | | | | | | | | | | | | | | | | | | | | | |

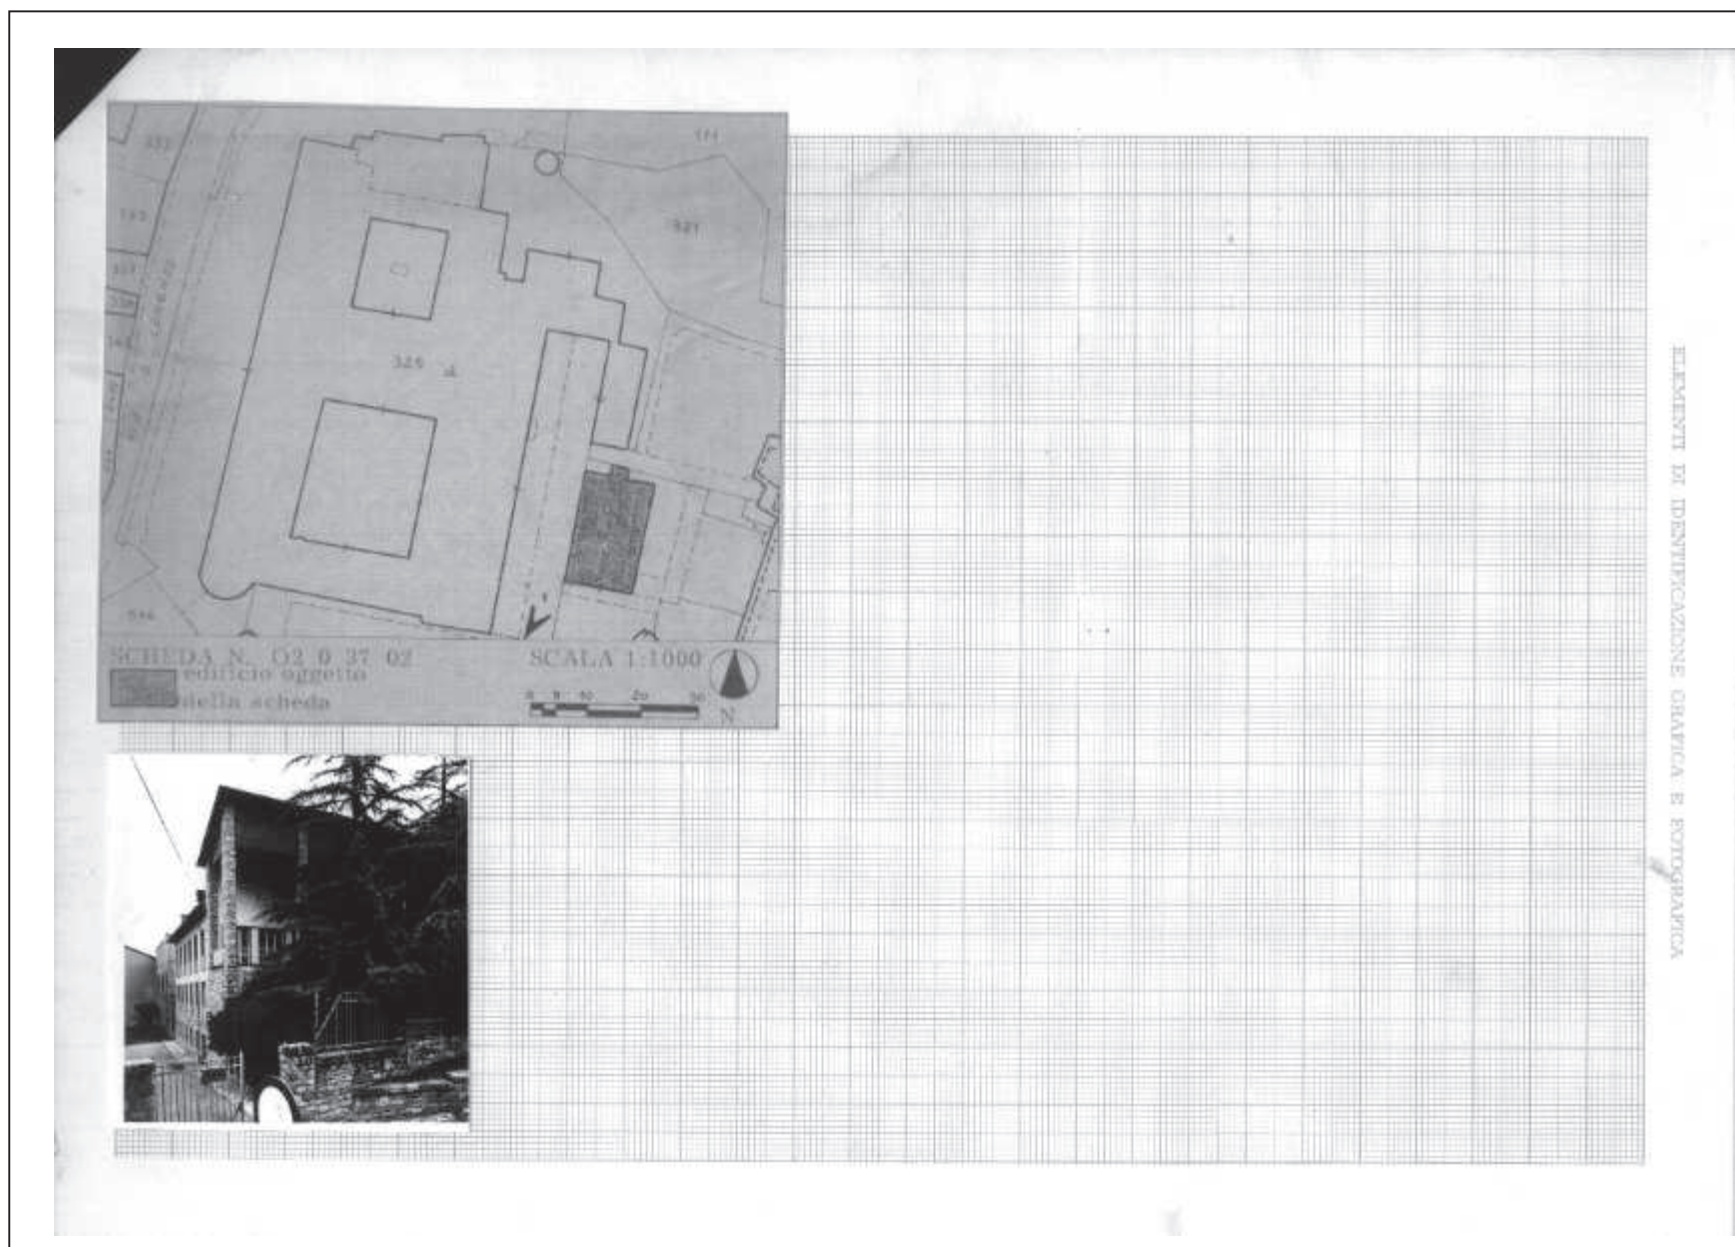
| 1 2 3 4 5 6 7 8 9 | | | | | | | | | | 1 2 3 4 5 6 7 8 9 | | | | | | | | | | 1 2 3 4 5 6 7 8 9 | | | | | | | | | | | | | | | | | | | | | | | | | | | | | | | | | | | | | | | | | | | | | | | | | |
|---|--|--|--|--|---|--|--|--|--|---|--|--|--|--|---|--|--|--|--|---|--|--|--|--|---|--|--|--|--|---|--|--|--|--|---|--|--|--|--|---|--|--|--|--|---|--|--|--|--|---|--|--|--|--|---|--|--|--|--|---|--|--|--|--|---|--|--|--|--|
| Progetto Ing. Gianfranco Mazzoleni | | | | | | | | | | | | | | | Edificio pubblico isolato a pianta rettangolare con altezza di piani 3 verso le scuole e piani 2 verso la Rocca. Tetto a padiglioni. Fronte con alti pilastri in pietra con tetto a uno spiovente. | | | | | | | | | | | | | | | | | | | | | | | | | | | | | | | | | | | | | | | | | | | | | | | | | | | | | | |
| | | | | | | | | | | | | | | | Elementi compositivi in contrasto con le preesistenze ambientali. | | | | | | | | | | | | | | | Rimodellamento generale in occasione di eventuali interventi futuri. | | | | | | | | | | | | | | | | | | | | | | | | | | | | | | | | | | | | | | | |
