| COMUNE DI BERGAMO | | | | | | | | | | INVENTARIO DEI BENI CULTURALI E AMBIENTALI | | | | | | | | | | MONUMENTI | | | | | | | | | |
| DENOMINAZIONE <u>Porzione nord orientale delle mura medioevali.</u> | | | | | | | | | | EPOCA <u>sec. XIV.</u> | | | | | | | | | | NUMERO SCHEDA | | | | | | | | | |
| LOCALITÀ <u>Città Alta</u> | | | | | | | | | | VIA <u>S. Lorenzo</u> | | | | | | | | | | N. CIV. <u>1</u> | | | | | | | | | |

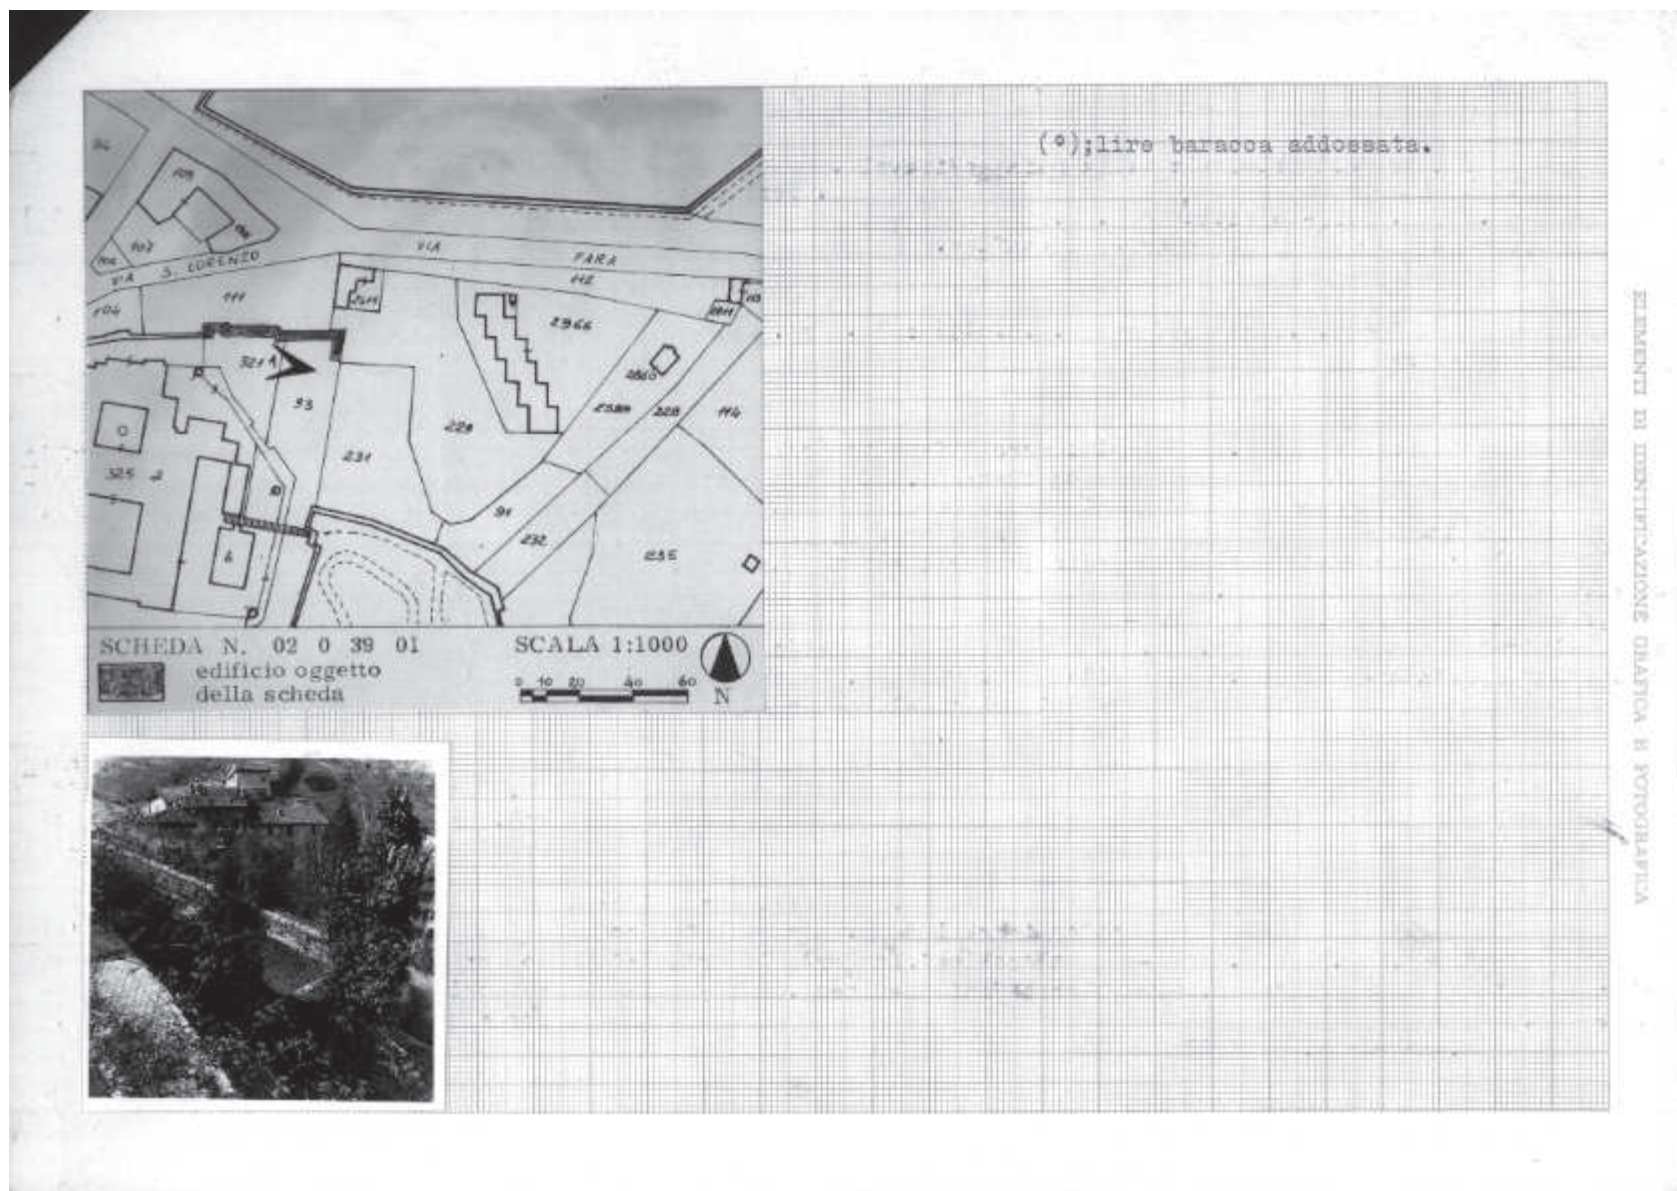
| COMUNE DI BERGAMO | | | | | | | | | | INVENTARIO DEI BENI CULTURALI E AMBIENTALI | | | | | | | | | | MONUMENTI | | | | | | | | | |
|---|--|--|--|--|--|--|--|--|--|---|--|--|--|--|--|--|--|--|--|---|--|--|--|--|--|--|--|--|--|
| EPOCA DI COSTRUZIONE <u>Intorno al 1294.</u> | | | | | | | | | | <u>Alto muro difensivo (cortina) ad andamento spezzato, si piega a circa metà del tratto in oggetto ad angolo retto. Tessitura muraria di varia fattura, in parte in forti conci squadrati.</u> | | | | | | | | | | <u>STRUTTURE E MATERIALI Muratura in pietra locale (arenaria). Pietre di varia misura poste in corsi anche regolari.</u> | | | | | | | | | |
| TRASFORMAZIONI <u>In epoche varie crolli ed atterramento di parte del muro. Scomparsa di ogni traccia (in superficie) del tratto est dopo il sec. XIX. Sec. XX addossata una baracca.</u> | | | | | | | | | | CARATTERISTICHE PARTICOLARI <u>Serie di arcature alla base. Riseghe. Mancanza di una torre nel punto del cambio di direzione della cortina.</u> | | | | | | | | | | PROPOSTE DI RESTAURO <u>Revisione del paramento. Ricerca del tratto est. (fondamenta). Estirpare rampicanti e arbusti posti nel muro e alla base. Demo- (*)</u> | | | | | | | | | |
| PROPRIETARIO ATTUALE | | | | | | | | | | CONTESTO INTERNO ED ESTERNO <u>Vasti spazi liberi attorniano il muro. A sud il "Parco fauna orobica", a nord gli orti del palazzo Tini Guerinoni.</u> | | | | | | | | | | OSSERVAZIONI <u>Non è stato possibile l'esame particolare della muratura. Negli antichi disegni la parte bassa presenta una serie continua di archi.</u> | | | | | | | | | |
