| 1 2 3 4 5 6 7 8 9 | | | | | | | | | 1 2 3 4 5 6 7 8 9 | | | | | | | | | 1 2 3 4 5 6 7 8 9 | | | | | | | | | | | | | | | | | | | | | | | | | | |
|---|--|--|---|--|--|---|--|--|---|--|--|---|--|--|---|--|--|---|--|--|---|--|--|---|--|--|---|--|--|---|--|--|---|--|--|---|--|--|---|--|--|--|--|--|
| <b>COMUNE DI BERGAMO</b> | | | | | | | | | | | | | | | | | | <b>INVENTARIO DEI BENI CULTURALI E AMBIENTALI</b> | | | | | | | | | | | | | | | | | | <b>MONUMENTI</b> | | | | | | | | |
| DENOMINAZIONE <u>Palazzo Bisetti</u> | | | | | | | | | | | | | | | | | | EPOCA <u>Sec. XVII+XVIII-XX (dopo '40)</u> | | | | | | | | | | | | | | | | | | NUMERO SCHEDA | | | | | | | | |
| LOCALITA' <u>Città Alta</u> | | | | | | | | | | | | | | | | | | VIA <u>Solata/piazza Mercato Fieno</u> N. CIV. <u>10-6B-7</u> | | | | | | | | | | | | | | | | | | 0 2 0 4 0 9 1 | | | | | | | | |

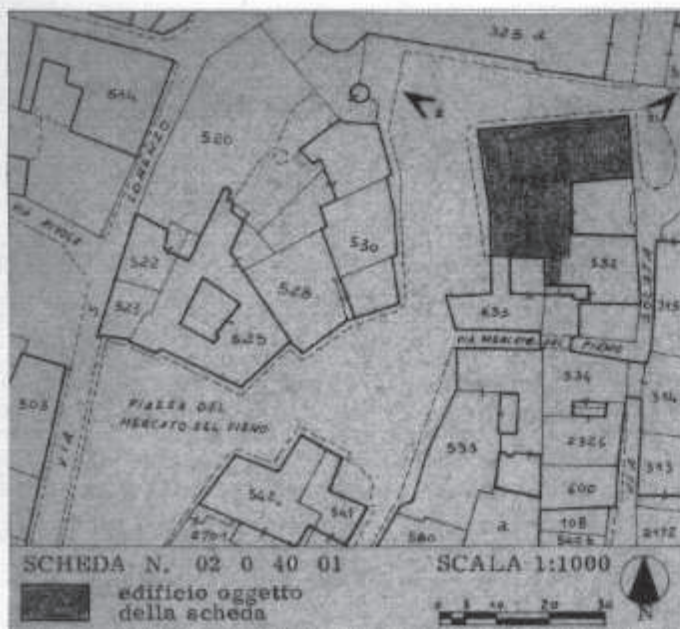
(a) Tetto a padiglione.

(2) le ed è raccordato con muratura debole curva a due pilastri in pietra, con birilli terminali, più avanzati, ai quali aderiscono due brevi tratti del muro di cinta. Il cortile è lastricato in pietra arenaria e nel centro vi è una vera e propria pozzo in pietra ornata da fogliame scolpito. Nella parete di fondo del cortile la porta centrale è sormontata da bassorilievi in pietra con bandiere e trofei incrociati. Al 1°P. sopra la porta balcone con balzo sagomato sostenuto da 3 mensole in pietra e ringhiera in ferro battuto. Nella parete laterale destra al P.2. portico con tre luci centrali ad arco a tutto sesto e 2 laterali architravate intervallate da pilastri rettangolari. Il portico coperto con volte a crociera. La parete laterale sinistra ha gli stessi elementi architettonici di quella di destra ma il portico, appartenente ad altro proprietario, è chiuso da serramenti in ferro. Diversi i prospetti delle due su via Solata. Nell'altra sinistra 4 finestre per piano, nella destra soltanto tre. Al P.2. finestre quadrate. SEGUE SU SOGGERIA N.0204001 BIS.
