| COMUNE DI BERGAMO | | | | | | | | | INVENTARIO DEI BENI CULTURALI E AMBIENTALI | | | | | | | | | MONUMENTI | | | | | | | | | | | | | | | | | | | | | | | | | | | | | | | | | | | |
| DENOMINAZIONE Edificio residenziale | | | | | | | | | | | | | | | | | | EPOCA Sec. XVII+XVIII | | | | | | | | | | | | | | | | | | | | | | | | | | | | | | | | | | | |
| LOCALITÀ Città Alta | | | | | | | | | | | | | | | | | | VIA Solata | | | | | | | | | N. CIV. 8B | | | | | | | | | | | | | | | | | | | | | | | | | | |

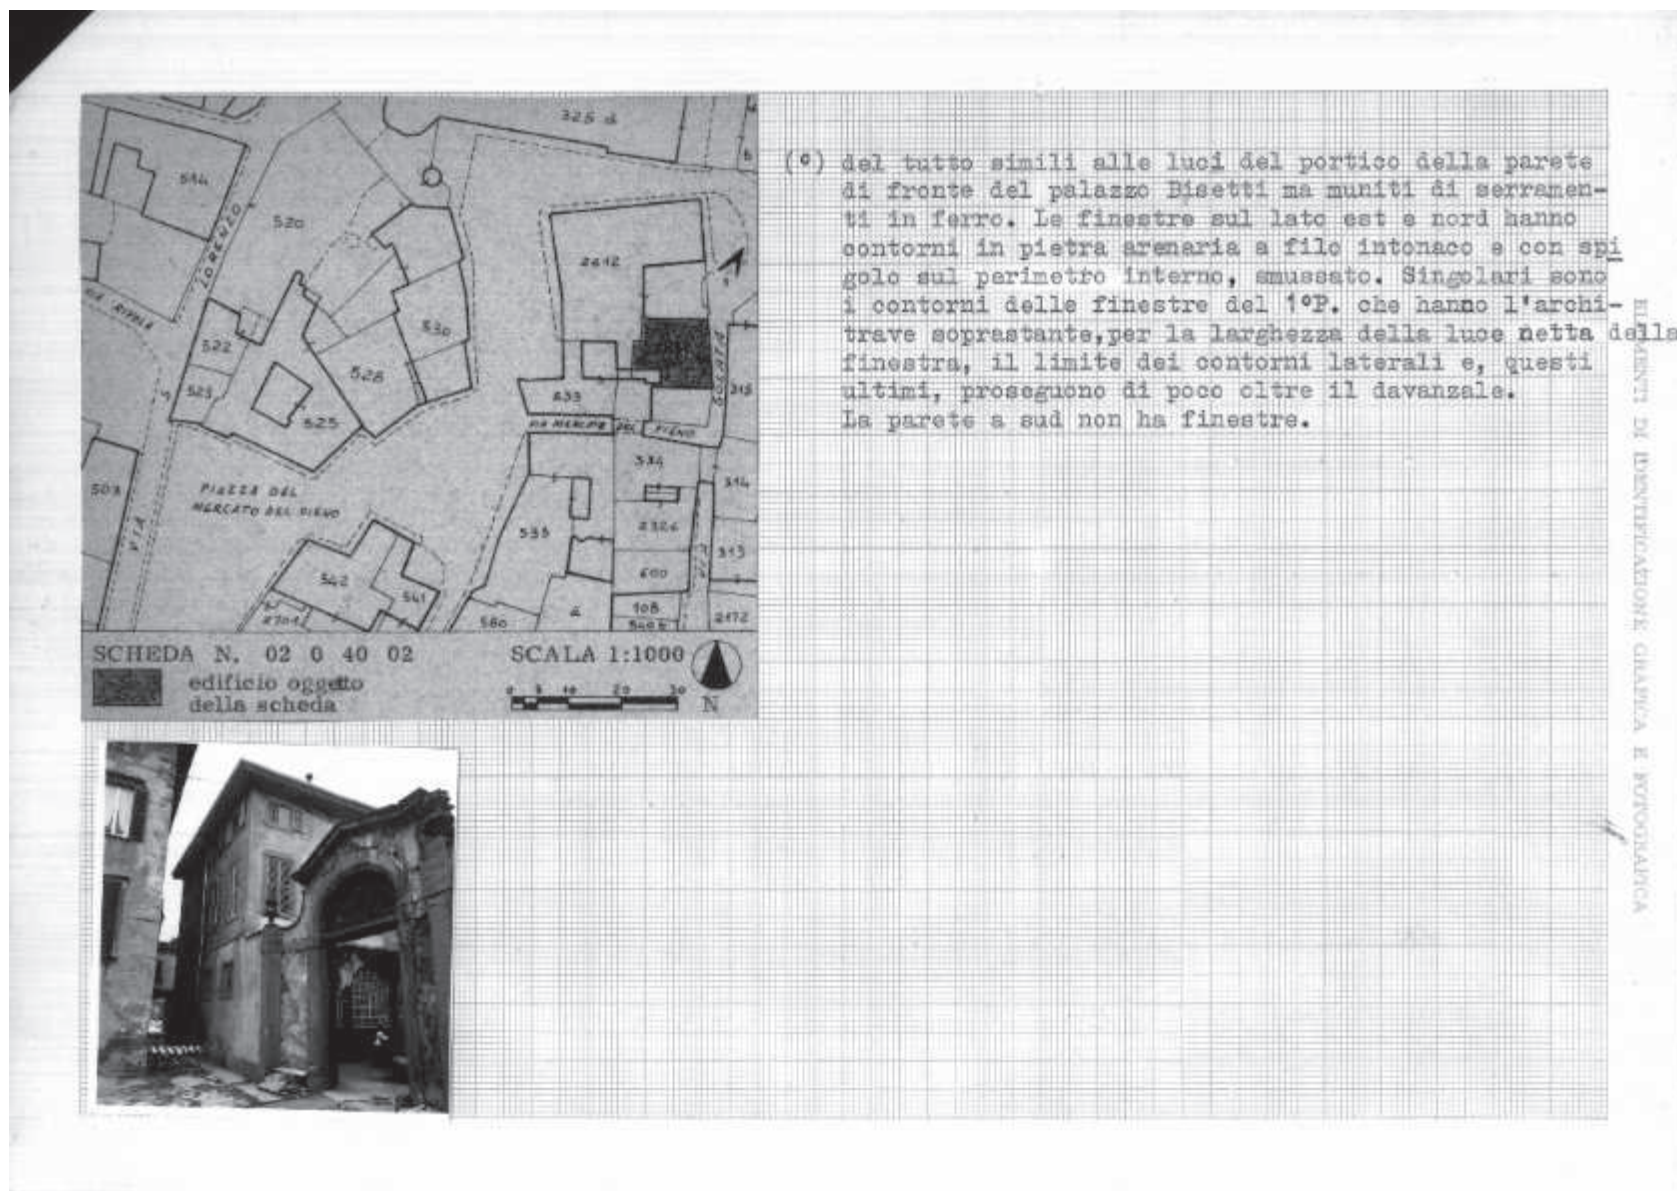
| COMUNE DI BERGAMO | | | | | | | | | INVENTARIO DEI BENI CULTURALI E AMBIENTALI | | | | | | | | | MONUMENTI | | | | | | | | | | | | | | | | | | | | | | | | | | | | | | | | | | | |
|---|--|--|---|--|--|---|--|--|---|--|--|---|--|--|---|--|--|---|--|--|---|--|--|---|--|--|---|--|--|---|--|--|---|--|--|---|--|--|---|--|--|--|--|--|--|--|--|--|--|--|--|--|--|
| Vedi nel retro della scheda elementi di identificazione grafica e fotografica | | | | | | | | | | | | | | | | | | Si deve proteggere il contesto esterno | | | | | | | | | | | | | | | | | | SI NO | | | | | | | | | | | | | | | | | |
