| 1 2 3 4 5 6 7 8 9 | | | | | | | | | | 1 2 3 4 5 6 7 8 9 | | | | | | | | | | 1 2 3 4 5 6 7 8 9 | | | | | | | | | |
|---|--|---|--|---|--|---|--|---|--|---|--|---|--|---|--|---|--|---|--|---|--|---|--|---|--|---|--|--|--|
| <b>COMUNE DI BERGAMO</b> | | | | | | | | | | <b>INVENTARIO DEI BENI CULTURALI E AMBIENTALI</b> | | | | | | | | | | <b>MONUMENTI</b> | | | | | | | | | |
| DENOMINAZIONE Edificio residenziale | | | | | | | | | | EPOCA Sec. XIII+XIV-XV (prima '40) | | | | | | | | | | NUMERO SCHEDA | | | | | | | | | |
| LOCALITÀ Città Alta | | | | | | | | | | VIA Gombito | | | | | | | | | | N. CIV. 28-28A-30-32 | | | | | | | | | |

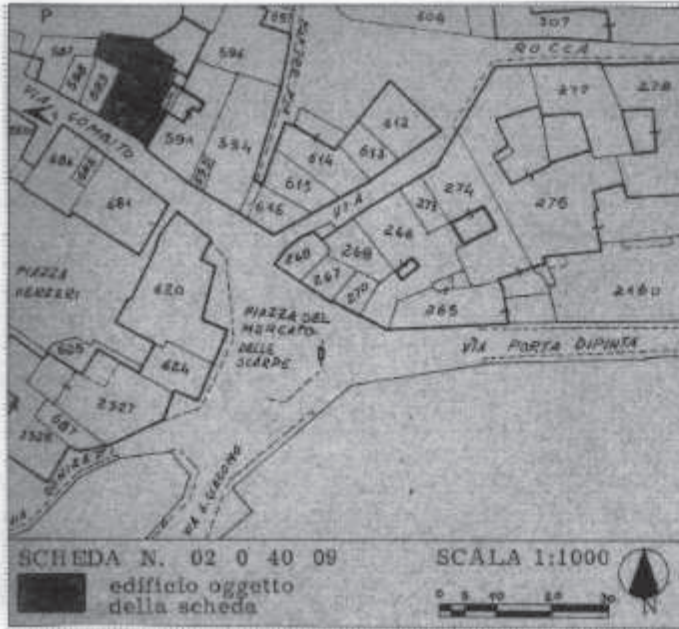
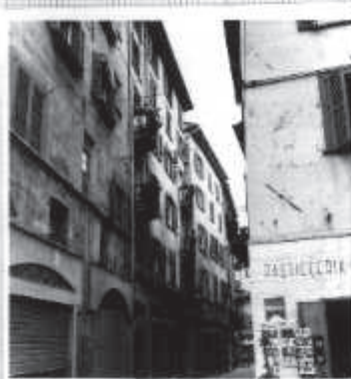
ELEMENTI DI IDENTIFICAZIONE GRAFICA E FOTOGRAFICA

(0) ria con piedritti su conici di base semplici sormontati da conici, all'imposta dell'arco, ornati da fiore con otto petali in bassorilievo. La chiave dell'arco è ornata da un'aquila ad ali spiegate. Sopra il portale piccola apertura ad arco ribassato. Nel centro due ampie aperture architravate, con contorni di travertino e con sovrapporte architravate cieche nel cui sfondato sono archi ribassati in conici di pietra. All'estrema destra, arco a tutto sesto in conici di pietra che immette nell'androne con volta a botte, che porta al cortile comune con l'edificio più a valle. Le finestre ai vari piani hanno contorni con spigolo smussato sul perimetro interno e davanzale sagomato in pietra arenaria. Al 2° e 3°P. piccoli balconi con sbalzo e due mensole in pietra arenaria in corrispondenza delle aperture alla estremità del prospetto. Sul lato a sud est del primo cortile balconi ad ogni piano con parapetto pieno collegati con archi a tutto sesto alla costruzione adiacente segnata in planimetria con il numero di mappa 591. Le finestre sui cortili hanno solamente il davanzale in cemento.
