| 1 2 3 4 5 6 7 8 9 | | | | | | | | | 1 2 3 4 5 6 7 8 9 | | | | | | | | | 1 2 3 4 5 6 7 8 9 | | | | | | | | | | | | | | | | | | | | | | | | | | | | | | | | | | | |
|---|--|--|---|--|--|---|--|--|---|--|--|---|--|--|---|--|--|---|--|--|---|--|--|---|--|--|---|--|--|---|--|--|---|--|--|---|--|--|---|--|--|--|--|--|--|--|--|--|--|--|--|--|--|
| <b>COMUNE DI BERGAMO</b> | | | | | | | | | | | | | | | | | | <b>INVENTARIO DEI BENI CULTURALI E AMBIENTALI</b> | | | | | | | | | | | | | | | | | | <b>MONUMENTI</b> | | | | | | | | | | | | | | | | | |
| DENOMINAZIONE Sacrestia di S. Pancrazio | | | | | | | | | | | | | | | | | | EPOCA Sec. XVII+XVIII | | | | | | | | | | | | | | | | | | NUMERO SCHEDA | | | | | | | | | | | | | | | | | |
| LOCALITA Città Alta | | | | | | | | | | | | | | | | | | VIA S. Pancrazio | | | | | | | | | | | | | | | | | | N. CIV. | | | | | | | | | | | | | | | | | |

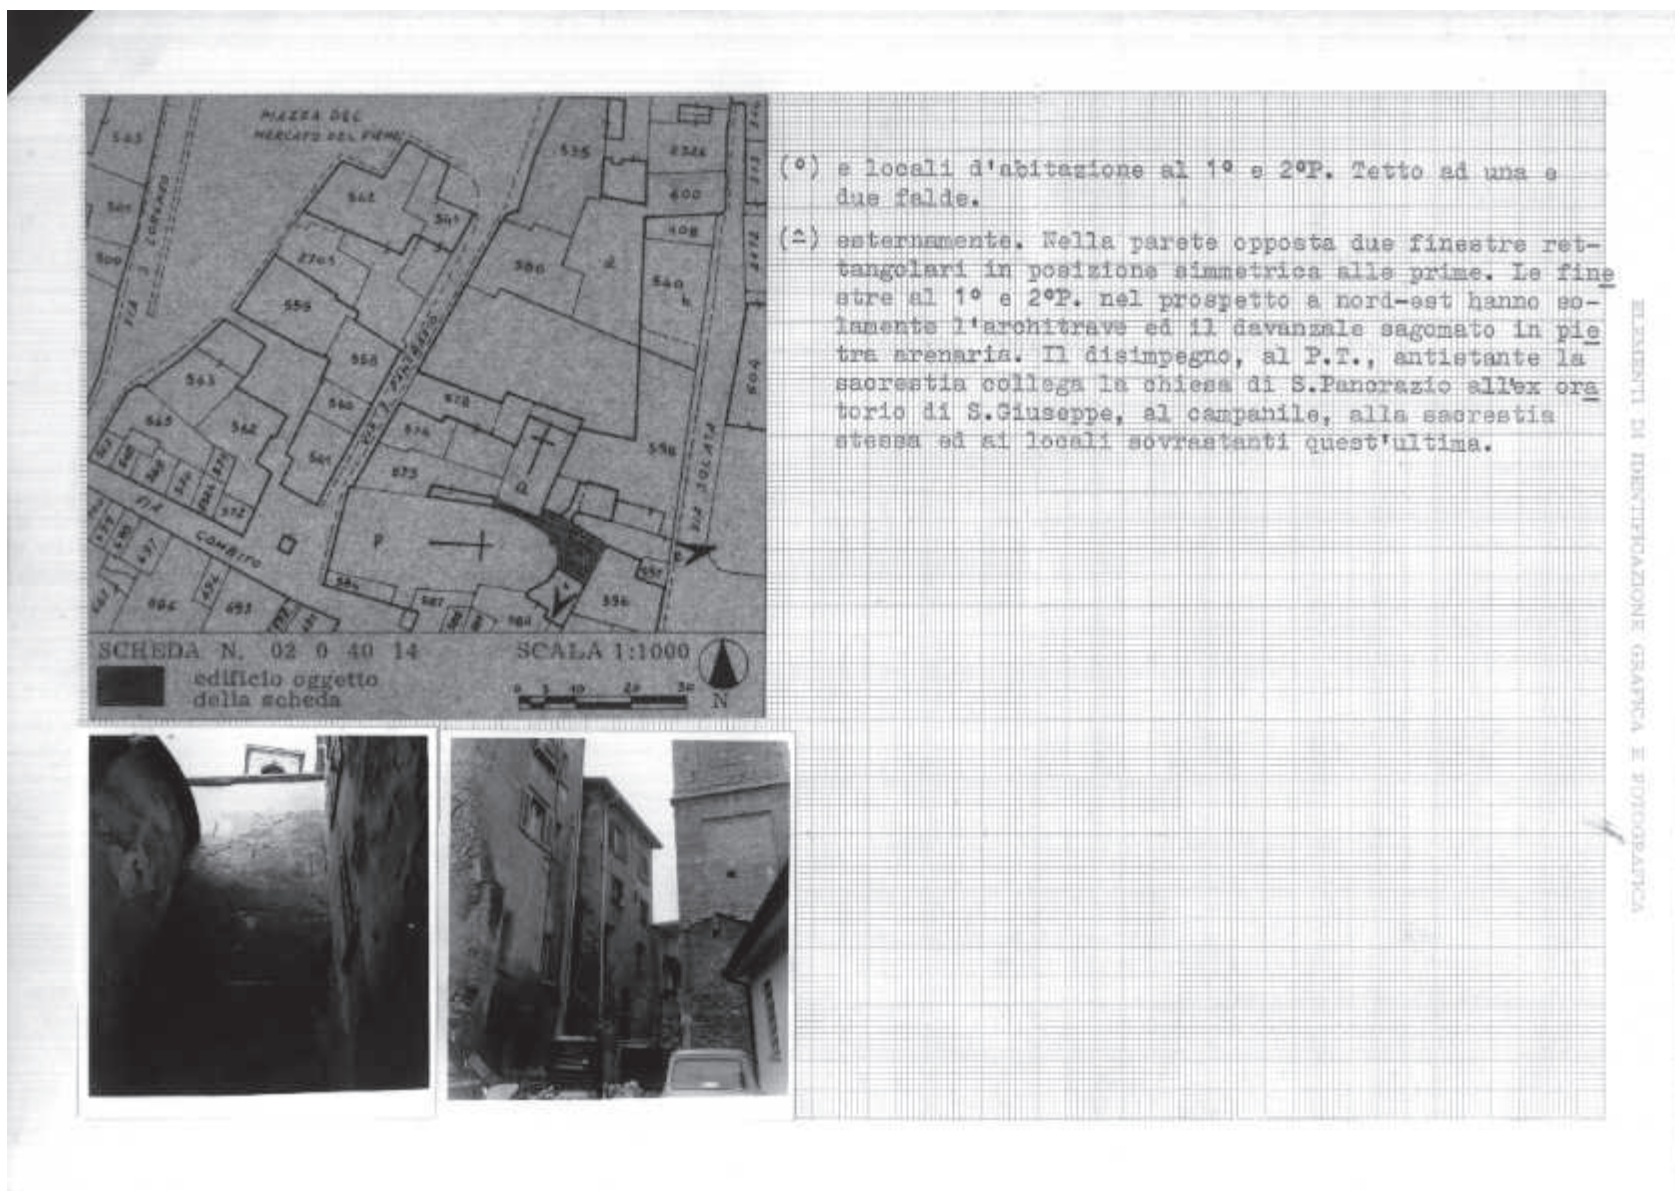
| 1 2 3 4 5 6 7 8 9 | | | | | | | | | 1 2 3 4 5 6 7 8 9 | | | | | | | | | 1 2 3 4 5 6 7 8 9 | | | | | | | | | | | | | | | | | | | | | | | | | | | | | | | | | | | |
|---|--|--|---|--|--|---|--|--|---|--|--|---|--|--|---|--|--|---|--|--|---|--|--|---|--|--|---|--|--|---|--|--|---|--|--|---|--|--|---|--|--|--|--|--|--|--|--|--|--|--|--|--|--|
| EPOCA DI COSTRUZIONE Sec. XVII+XVIII. | | | | | | | | | | | | | | | | | | Edificio con sacrestia al P.T. ed abitazione al 1° e 2°P., in cortina interna all'isolato. Corpo semplice a pianta poligonale irregolare. Altezza di un piano dal collegamento tra la chiesa e la sacrestia e di 3 piani del corpo ad est con la sacrestia al P.T. (°) | | | | | | | | | | | | | | | | | | STRUTTURE E MATERIALI Muratura mista, di pietre e mattoni, intonacata. Volta a padiglione. Archi ribassati. Solai in legno. Scale in pietra ed in legno. Contorni di alcune aperture in pietra arenaria. Orditura del tetto in legno con manto di coppi. Sporgenza di gronda inclinata secondo la falda del tetto con travetti e tavole in legno. | | | | | | | | | | | | | | | | | |
| TRASFORMAZIONI | | | | | | | | | | | | | | | | | | CARATTERISTICHE PARTICOLARI La sacrestia vera e propria è in un locale a pianta rettangolare coperto da volta a padiglione con rettangolo centrale e affrescato. La parete a nord-est ha una porta con sovrapporta, architravate e contornata in pietra, nel centro, e 2 finestre poste in alto e prossime agli spigoli del locale, ad arco ribassato e strombate. | | | | | | | | | | | | | | | | | | PROPOSTE DI RESTAURO | | | | | | | | | | | | | | | | | |
