COMUNE DI BERGAMO									INVENTARIO DEI BENI CULTURALI E AMBIENTALI									MONUMENTI																																			
DENOMINAZIONE <u>Edificio residenziale</u>																		EPOCA <u>sec. XIII+XIV-XX (dopo '40)</u>			NUMERO SCHEDA																																
LOCALITÀ <u>Città Alta</u>																		VIA <u>S. Pancrazio</u>			N. CIV. <u>3-3A</u>																																
CATASTO <u>Com. cens. Bergamo città / fg. 5 / mp. 573</u>																		0 2 0 4 0 1 5																																			
PROPRIETÀ <u>ente ecclesiastico</u> USO ATTUALE <u>archivio - centro parrocchiale - residenza</u>																																																					
STATO DI CONSERVAZIONE			STRUTTURA PORTANTE			PARTI COMPLEMENTARI			COPERTURA			INTERNO			UMIDITÀ			GRADO																																			
A Buono B Medio C Cattivo			A B C			A B C			A B C			A Inesistente B Tracce C Rilevante			A B C			3

ELABORATI DI IDENTIFICAZIONE, CLASSIFICA E FOTOGRAFICA

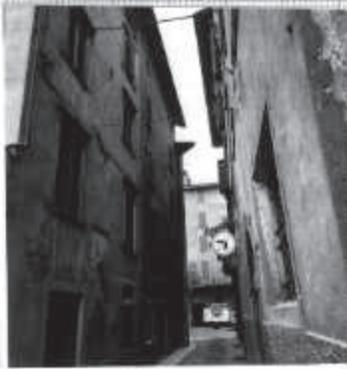
TRASFORMAZIONI <u>Sec. XVIII.</u>																		CARATTERISTICHE PARTICOLARI <u>Al P.T. a sinistra ampia porta architravata; al centro porta architravata con sopra luce e a destra finestra. Queste aperture hanno contorni semplici in pietra. Al 1°P. portafinestra centrale con balconcino dallo sbalzo sagomato in pietra arenaria e ringhiera in ferro battuto di disegno settecentesco. La portafinestra (0)</u>																		PROPOSTE DI RESTAURO																	
Sec. XX, 1969 restauro interno e dei prospetti.																		CORTILETTO INTERNO ED ESTERNO <u>Cortiletto a sud.</u>																		UTILIZZAZIONE PROPOSTA <u>L'attuale.</u>																	
PROPRIETARIO ATTUALE																		OSSERVAZIONI																																			
BIBLIOGRAFIA																		REDATTA DA <u>IL</u>																																			
DOCUMENTI ANNESSI																		CONTROLLATA DA <u>SANDRO ANGELINI ARCH. 10 FEB. 1976</u>

(P) ha contorni in pietra mentre le finestre sullo stesso piano ed agli altri piani hanno solamente il davansale sagomato in pietra. Le finestre al 2°P. hanno un'accentuata strombatura esterna mentre quelle al 3°P. sono ad arco ribassato. Al 4°P. una sola finestra sulla sinistra del prospetto. Sul lato a sud, prospiciente il cortiletto interno, vi sono ai vari piani balconi in cemento armato.
