| 1 2 3 4 5 6 7 8 9 | | | | | | | | | | 1 2 3 4 5 6 7 8 9 | | | | | | | | | | 1 2 3 4 5 6 7 8 9 | | | | | | | | | | | | | | | | | | | | | |
|---|--|--|---|--|--|---|--|--|---|---|--|---|--|--|---|--|--|---|--|---|---|--|--|---|--|--|---|--|--|---|--|--|---|--|--|---|--|--|---|--|--|
| COMUNE DI BERGAMO | | | | | | | | | | INVENTARIO DEI BENI CULTURALI E AMBIENTALI | | | | | | | | | | MONUMENTI | | | | | | | | | | | | | | | | | | | | | |
| DENOMINAZIONE Edificio residenziale | | | | | | | | | | EPOCASec.XII+XIII+XX(dopo'40) | | | | | | | | | | NUMERO SCHEDA | | | | | | | | | | | | | | | | | | | | | |
| LOCALITA' Città Alta | | | | | | | | | | Piazza Mercato Fieno/ | | | | | | | | | | N. CIV. 7A-8 | | | | | | | | | | | | | | | | | | | | | |

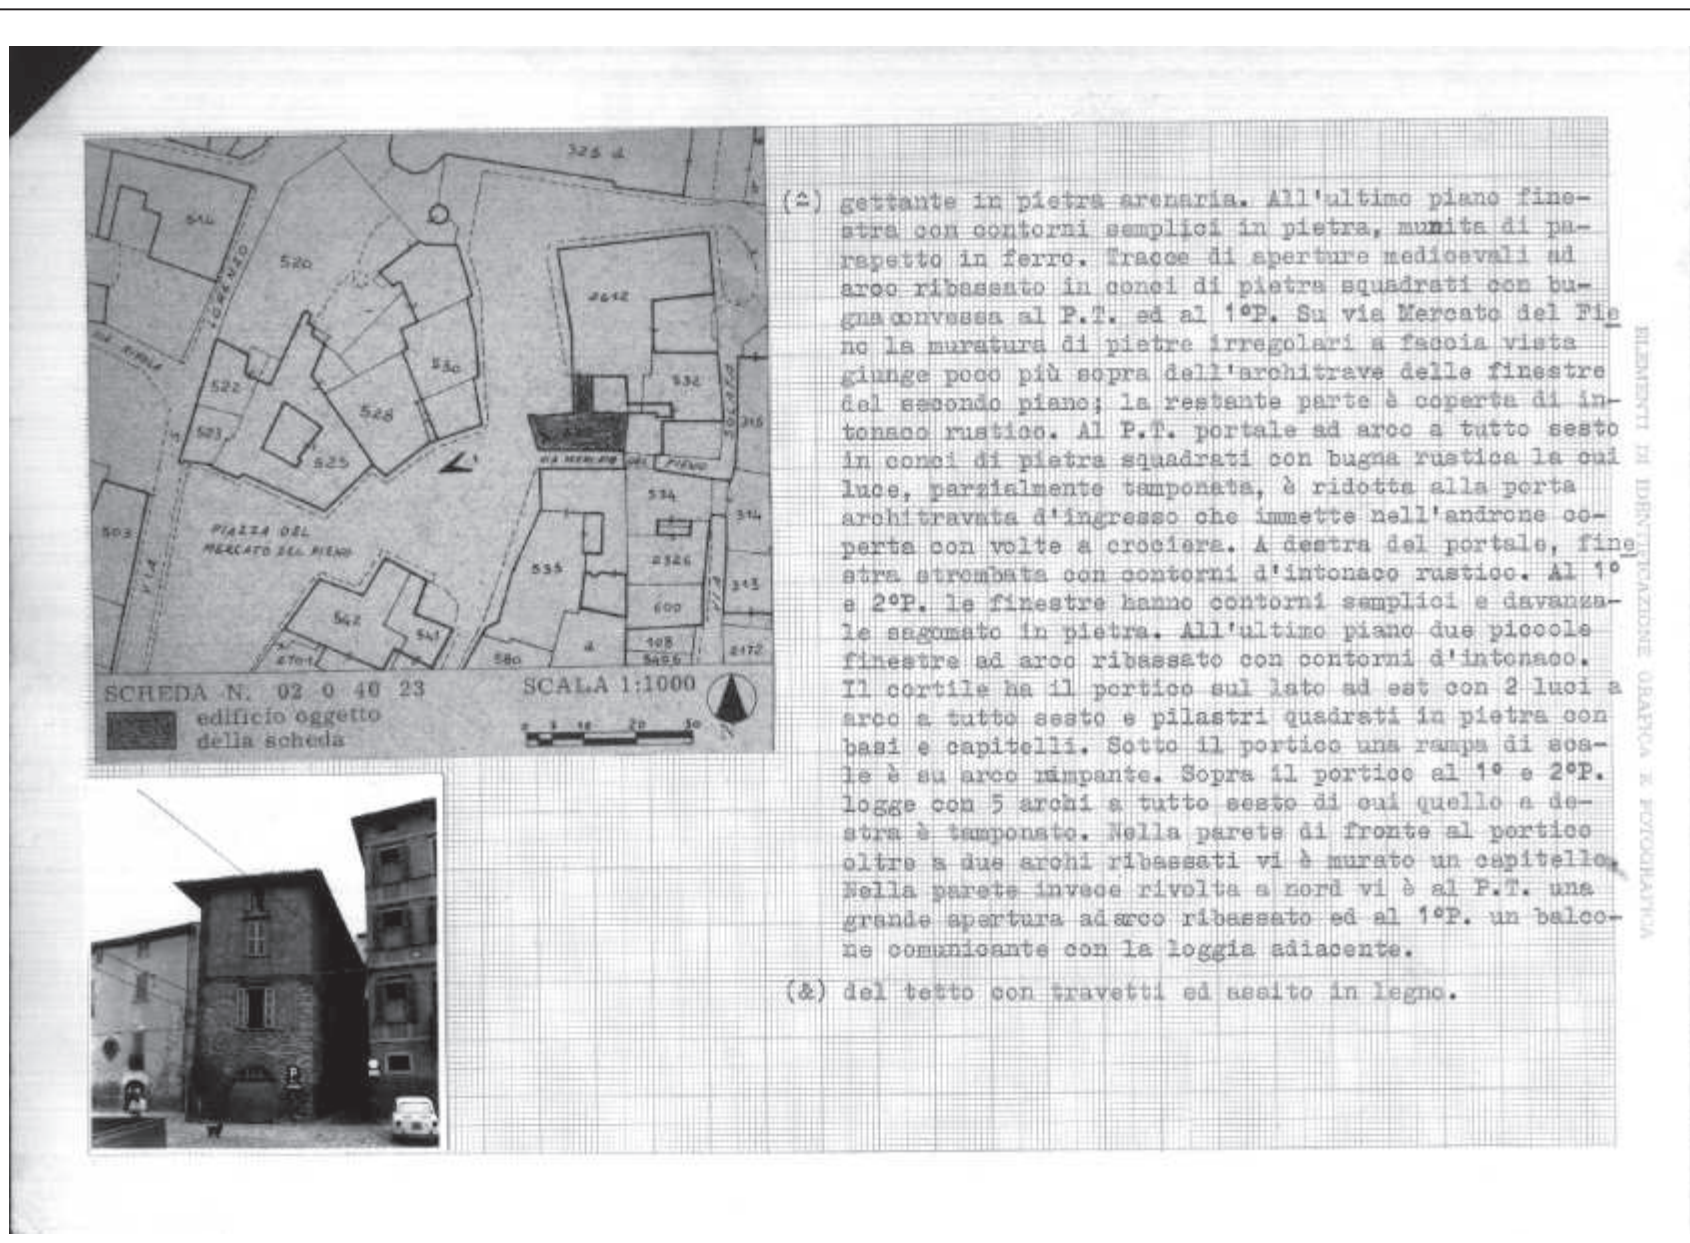
| 1 2 3 4 5 6 7 8 9 | | | | | | | | | | 1 2 3 4 5 6 7 8 9 | | | | | | | | | | 1 2 3 4 5 6 7 8 9 | | | | | | | | | | | | | | | | | | | | | |
|---|--|--|---|--|--|---|--|--|---|---|--|---|--|--|---|--|--|---|--|---|---|--|--|---|--|--|---|--|--|---|--|--|---|--|--|---|--|--|---|--|--|
| EPOCA DI COSTRUZIONE | | | | | | | | | | Sec.XII+XIII. | | | | | | | | | | Edificio di civile abitazione a testata di due cortine, di spigolo tra la piazza e la via Mercato del Fieno. Corpo doppio con pianta a T. Altezza di 3P. più il sottotetto. Cortile a nord-est. Tetto a padiglione. | | | | | | | | | | STRUTTURE E MATERIALI Muratura mista, di pietre e mattoni intonacata con parti rilevanti in muratura di pietre più o meno regolari a faccia vista. Archi a tutto sesto e ribassati. Volte a crociera. Solai in legno. Scale in pietra arenaria e graniglia. Contorni a | | | | | | | | | | | |
| TRASFORMAZIONI | | | | | | | | | | Sec.XV portico e logge. Sec. XVIII. Sec. XX 1941 restauro dei prospetti. | | | | | | | | | | Il prospetto ad ovest su piazza Mercato Fieno è in muratura di pietre a faccia vista sino al davanzale della finestra del 1°P. Nel centro al P.T. apertura ad arco ribassato con piedritti semplici in pietra arenaria e contorno dell'arco in intonaco rustico. Al 1° e 2°P. finestra con davanzale sagomato, spalle semplici e cimasa ag- | | | | | | | | | | apertura, pilastri e colonne in pietra arenaria. Orditura del tetto in legno e manto di coppi. Sporgenza di grande inclinazione secondo la falda (&) | | | | | | | | | | | |

| 1 2 3 4 5 6 7 8 9 | | | | | | | | | | 1 2 3 4 5 6 7 8 9 | | | | | | | | | | 1 2 3 4 5 6 7 8 9 | | | | | | | | | | | | | | | | | | | | | |
|---|--|--|---|--|--|---|--|--|---|---|--|---|--|--|---|--|--|---|--|---|---|--|--|---|--|--|---|--|--|---|--|--|---|--|--|---|--|--|---|--|--|
| | | | | | | | | | | | | | | | | | | | | Restauro di restituzione di elementi che possono essere rimessi in luce. | | | | | | | | | | | | | | | | | | | | | |
