| COMUNE DI BERGAMO | | | | | | | | | | INVENTARIO DEI BENI CULTURALI E AMBIENTALI | | | | | | | | | | MONUMENTI | | | | | | | | | |
| DENOMINAZIONE Edificio residenziale | | | | | | | | | | EPOCA sec. XIV+XV | | | | | | | | | | NUMERO SCHEDA | | | | | | | | | |
| LOCALITÀ Città Alta | | | | | | | | | | VIA Solata | | | | | | | | | | N. CIV. 5B-7-7A | | | | | | | | | |

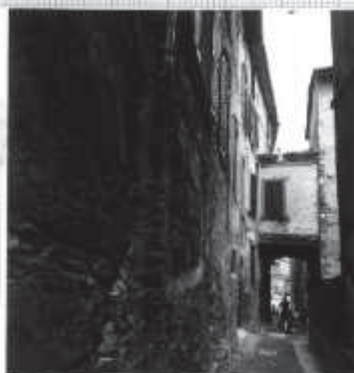
| COMUNE DI BERGAMO | | | | | | | | | | INVENTARIO DEI BENI CULTURALI E AMBIENTALI | | | | | | | | | | MONUMENTI | | | | | | | | | |
|---|--|--|---|--|--|---|--|--|---|---|--|---|--|--|---|--|--|---|--|---|--|--|--|--|--|--|--|--|--|
| EPOCA DI COSTRUZIONE Sec. XIV+XV. | | | | | | | | | | Edificio di civile abitazione in cortina con deposito al P.T. Corpo doppio a pianta poligonale irregolare. Altezza di 4P. Al 1°P. piccolo corpo a pianta rettangolare dell'altezza di 1P. sorpassa la via Solata. Due portali d'ingresso di cui uno nel sottoportico. | | | | | | | | | | STRUTTURE E MATERIALI Muratura mista di pietre e mattoni intonacata. Volte. Archi. Solai in legno. Scale, portali e finestre in pietra arenaria. Tetto con orditura in legno e manto di coppi. Sporgenza di gronda con intradosso orizzontale in assito di legno. | | | | | | | | | |
| TRASFORMAZIONI Sec. XVIII.<br>Sec. XIX. | | | | | | | | | | CARATTERISTICHE PARTICOLARI Al P.T. il portale meridionale ad arco a tutto sesto in pietra arenaria con spigolo smussato è ornato da bugne a cuscinetto quadrate e rettangolari disposte alternatamente. Due piccole finestre dai contorni in pietra smussati a filo intonaco affiancano il portale. La muratura al di sotto della finestra a destra del portale. | | | | | | | | | | PROPOSTE DI RESTAURO Restauro di restituzione. | | | | | | | | | |
