| COMUNE DI BERGAMO | | | | | | | | | | INVENTARIO DEI BENI CULTURALI E AMBIENTALI | | | | | | | | | | MONUMENTI | | | | | | | | | |
| DENOMINAZIONE <u>Porta fortificata di sud-est della Rocca - Pusterla</u> | | | | | | | | | | EPOCA <u>sec. XIV-XX prima 1940</u> | | | | | | | | | | NUMERO SCHEDA | | | | | | | | | |
| LOCALITÀ <u>Città Alta</u> | | | | | | | | | | VIA <u>Rocca</u> | | | | | | | | | | N. CIV. <u>12</u> | | | | | | | | | |

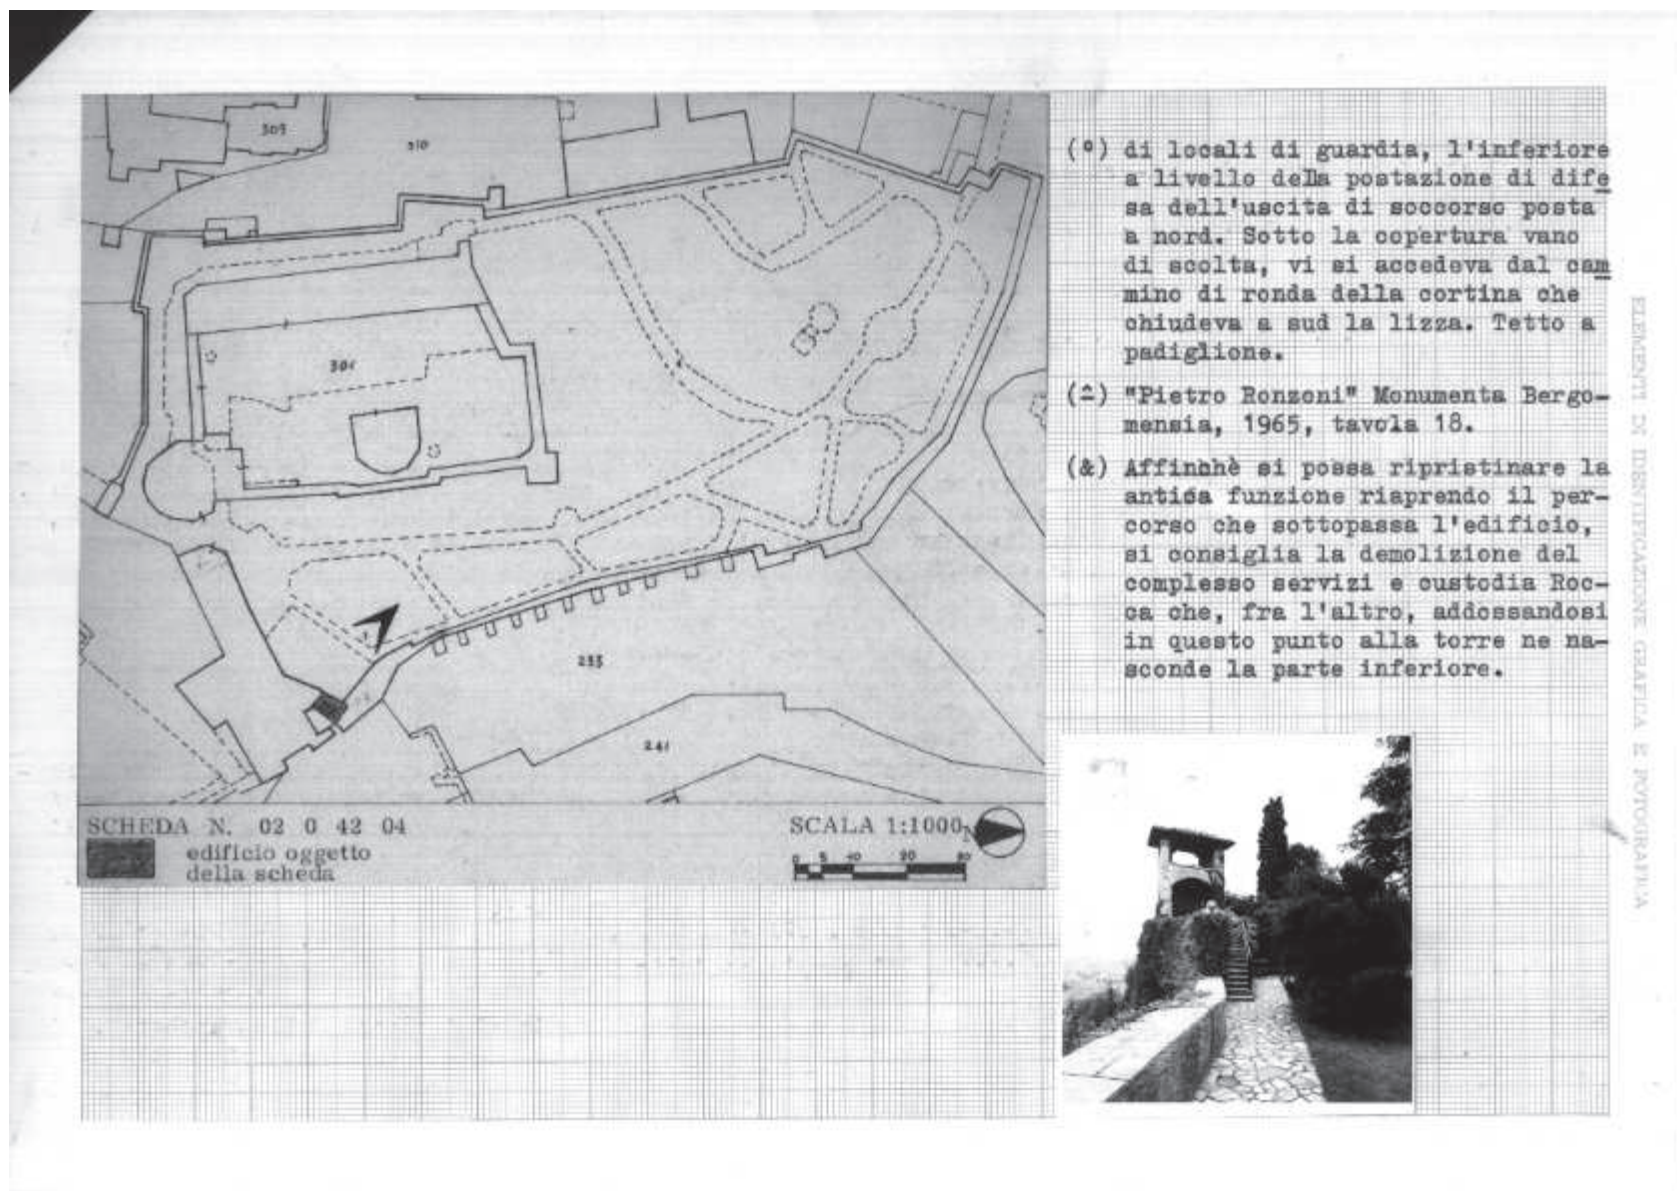
| COMUNE DI BERGAMO | | | | | | | | | | INVENTARIO DEI BENI CULTURALI E AMBIENTALI | | | | | | | | | | MONUMENTI | | | | | | | | | |
|---|--|---|--|---|--|---|--|---|--|---|--|---|--|---|--|---|--|---|--|---|--|---|--|---|--|---|--|--|--|
| EPOCA DI COSTRUZIONE <u>Sec. XIV.</u> | | | | | | | | | | Passaggio fortificato con soprastante alta torre di difesa. Elemento angolare inserito nella cinta esterna della Rocca (lato est e sud). E' costituito da un piccolo passaggio arcuato (a pie-<br>no centro): pusterla che immette nella<br>lizza. Sopra il passaggio 2 ordini (°) | | | | | | | | | | STRUTTURE E MATERIALI <u>Muratura in pietra a-<br/>renaria squadrata in corsi regolari.<br/>Soppalco in legno. Tetto in legno,<br/>manto in coppi.</u> | | | | | | | | | |
| TRASFORMAZIONI <u>Pesante "restauro" attorno<br/>al 1927-1928.</u> | | | | | | | | | | CARATTERISTICHE PARTICOLARI <u>Manca di caditoia.<br/>Feritoie e buche balestriere sopra la<br/>porta. Aperto il lato nord. Soppalco in<br/>legno per la seconda postazione di<br/>guardia. Ben visibile l'attacco della<br/>cortina sud alla torre.</u> | | | | | | | | | | PROPOSTE DI RESTAURO <u>Estirpare edere e ram-<br/>picanti. Ripristino del soppalco in<br/>legno. Urgente la sistemazione del<br/>tetto.</u> | | | | | | | | | |
