| COMUNE DI BERGAMO | | | | | | | | | | INVENTARIO DEI BENI CULTURALI E AMBIENTALI | | | | | | | | | | MONUMENTI | | | | | | | | | |
| DENOMINAZIONE <u>Tratto orientale della espansione sud della cinta esterna del</u> | | | | | | | | | | EPOCA <u>sec. XV.</u> | | | | | | | | | | NUMERO SCHEDA | | | | | | | | | |
| LOCALITÀ <u>Città Alta</u> | | | | | | | | | | <u>la Rocca.</u> | | | | | | | | | | <u>VIA Rocca</u> | | | | | | | | | |

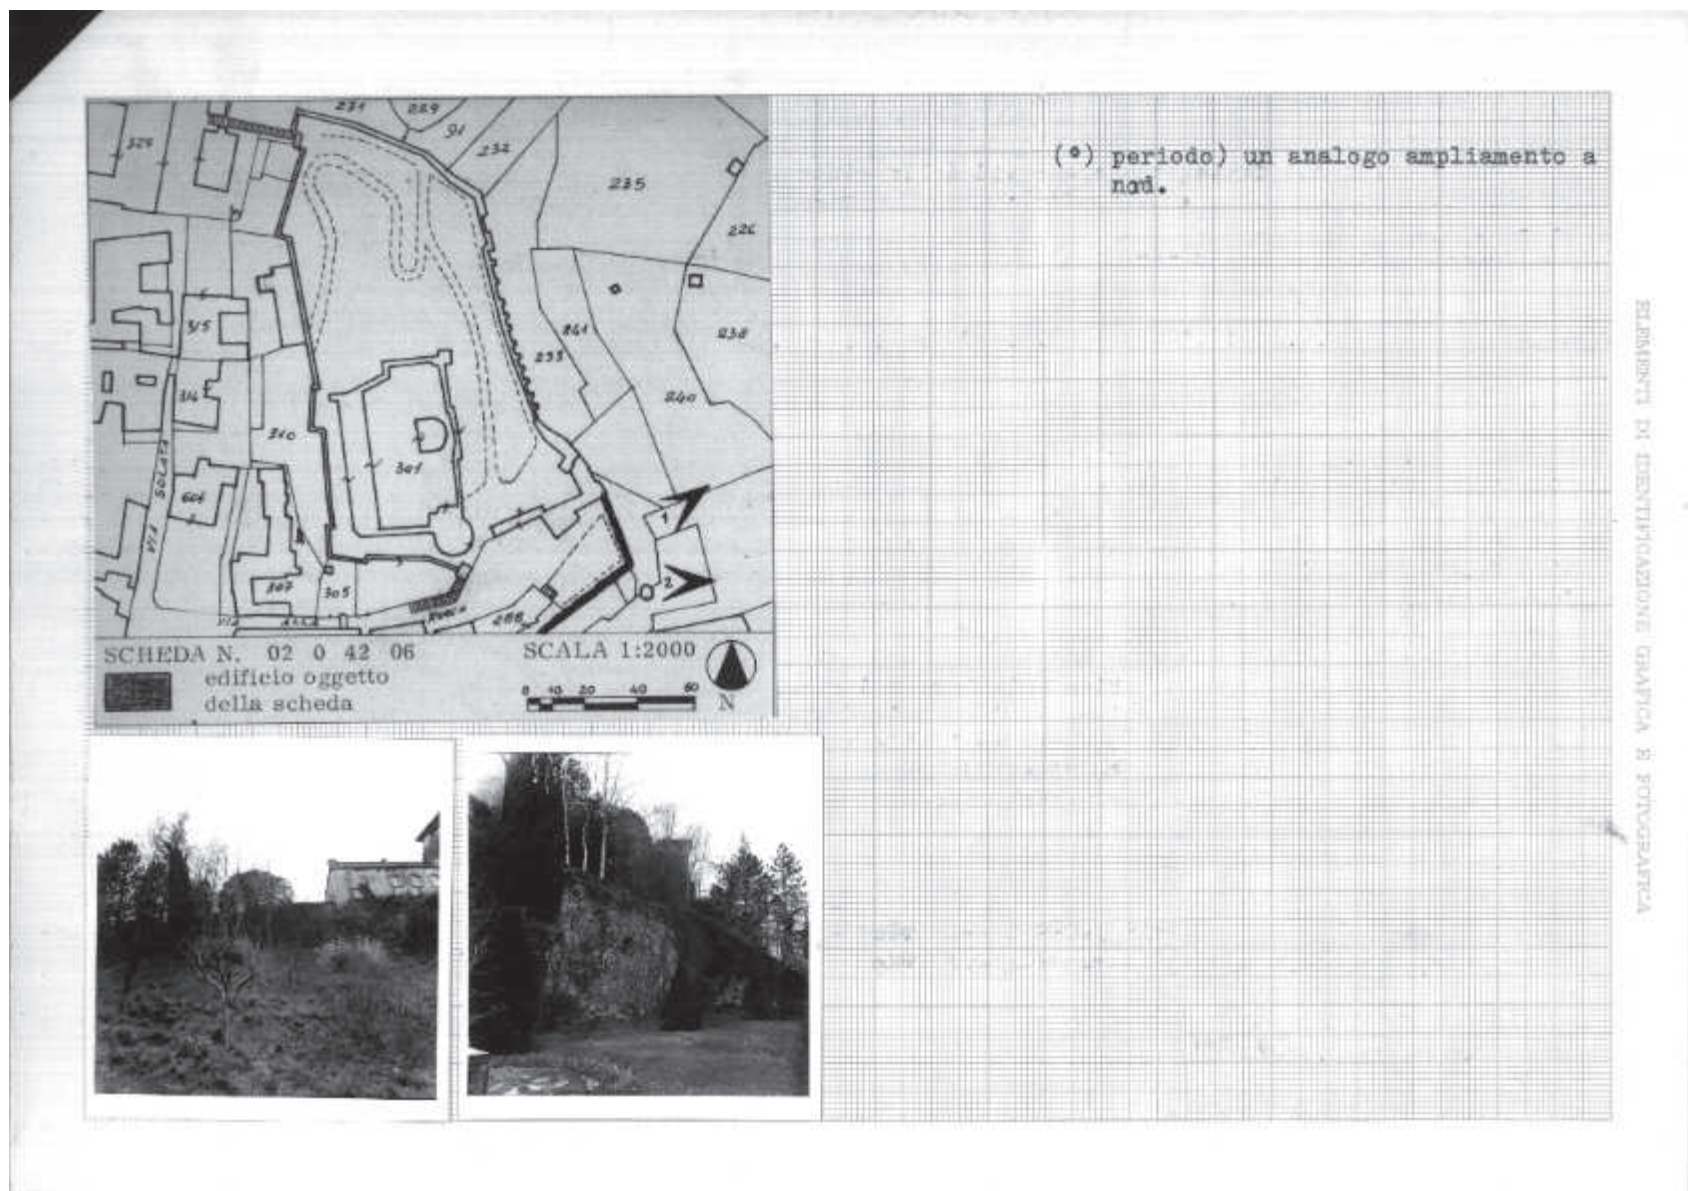
| COMUNE DI BERGAMO | | | | | | | | | | INVENTARIO DEI BENI CULTURALI E AMBIENTALI | | | | | | | | | | MONUMENTI | | | | | | | | | |
|---|--|--|--|--|--|--|--|--|--|---|--|--|--|--|--|--|--|--|--|---|--|--|--|--|--|--|--|--|--|
| STATO DI CONSERVAZIONE <input type="checkbox"/> A Buono <input checked="" type="checkbox"/> B Medio <input type="checkbox"/> C Cattivo | | | | | | | | | | STRUTTURA PORTANTE <input checked="" type="checkbox"/> X B C | | | | | | | | | | PARTI COMPLEMENTARI <input type="checkbox"/> A B C | | | | | | | | | |
| <u>Ingrandimento dell'antica lizza verso sud.</u> | | | | | | | | | | <u>parte dalla pusterla fortificata della cinta esterna della rocca costituisce parte dell'ampliamento quattrocentesco della lizza verso sud.</u> | | | | | | | | | | <u>(arenaria) dalla tessitura irregolare. In parte le pietre unite a secco. Piana del parapetto in arenaria.</u> | | | | | | | | | |
| TRASFORMAZIONI <u>Più volte ed in epoche diverse fortemente rimaneggiato.</u> | | | | | | | | | | | | | | | | | | | | | | | | | | | | | |
| | | | | | | | | | | CARATTERISTICHE PARTICOLARI <u>Alcuni archi di scarico alla base del muro.</u> | | | | | | | | | | | | | | | | | | | |
| | | | | | | | | | | CONTESTO INTERNO ED ESTERNO <u>Recinge il giardino pubblico "Belvedere", ai piedi del muro giardini privati.</u> | | | | | | | | | | OSSERVAZIONI <u>Impossibile una lettura più precisa causa la fitta vegetazione. A questo ampliamento della lizza verso sud corrisponde (nello stesso °)</u> | | | | | | | | | |

| COMUNE DI BERGAMO | | | | | | | | | | INVENTARIO DEI BENI CULTURALI E AMBIENTALI | | | | | | | | | | MONUMENTI | | | | | | | | | |
|---|--|--|--|--|--|--|--|--|--|---|--|--|--|--|--|--|--|--|--|---|--|--|--|--|--|--|--|--|--|
| | | | | | | | | | | <u>A metà circa del parapetto è inserita una grande lapide in arenaria: "Basolato di strada romana rinvenuto sotto via Gombito".</u> | | | | | | | | | | PROPOSTE DI RESTAURO <u>Revisione e restauro del paramento. Togliere erbe e rampicanti. Ripulire la base del muro.</u> | | | | | | | | | |
