| 1 2 3 4 5 6 7 8 9 | | | | | | | | | 1 2 3 4 5 6 7 8 9 | | | | | | | | | 1 2 3 4 5 6 7 8 9 | | | | | | | | | | | | | | | | | | | | | | | | | | | | | | | | | | | |
|---|--|--|---|--|--|---|--|--|---|--|--|---|--|--|---|--|--|---|--|--|---|--|--|---|--|--|---|--|--|---|--|--|---|--|--|---|--|--|--|--|--|--|--|--|--|--|--|--|--|--|--|--|--|
| <b>COMUNE DI BERGAMO</b> | | | | | | | | | | | | | | | | | | <b>INVENTARIO DEI BENI CULTURALI E AMBIENTALI</b> | | | | | | | | | | | | | | | | | | <b>MONUMENTI</b> | | | | | | | | | | | | | | | | | |
| DENOMINAZIONE <u>Edificio residenziale</u> | | | | | | | | | | | | | | | | | | EPOCA <u>sec..XVIII.</u> | | | | | | | | | | | | | | | | | | NUMERO SCHEDA | | | | | | | | | | | | | | | | | |
| LOCALITÀ <u>Città Alta</u> <u>Via Rocca</u> | | | | | | | | | | | | | | | | | | N. CIV. <u>19</u> | | | | | | | | | | | | | | | | | | 0 2 0 4 3 0 2 | | | | | | | | | | | | | | | | | |

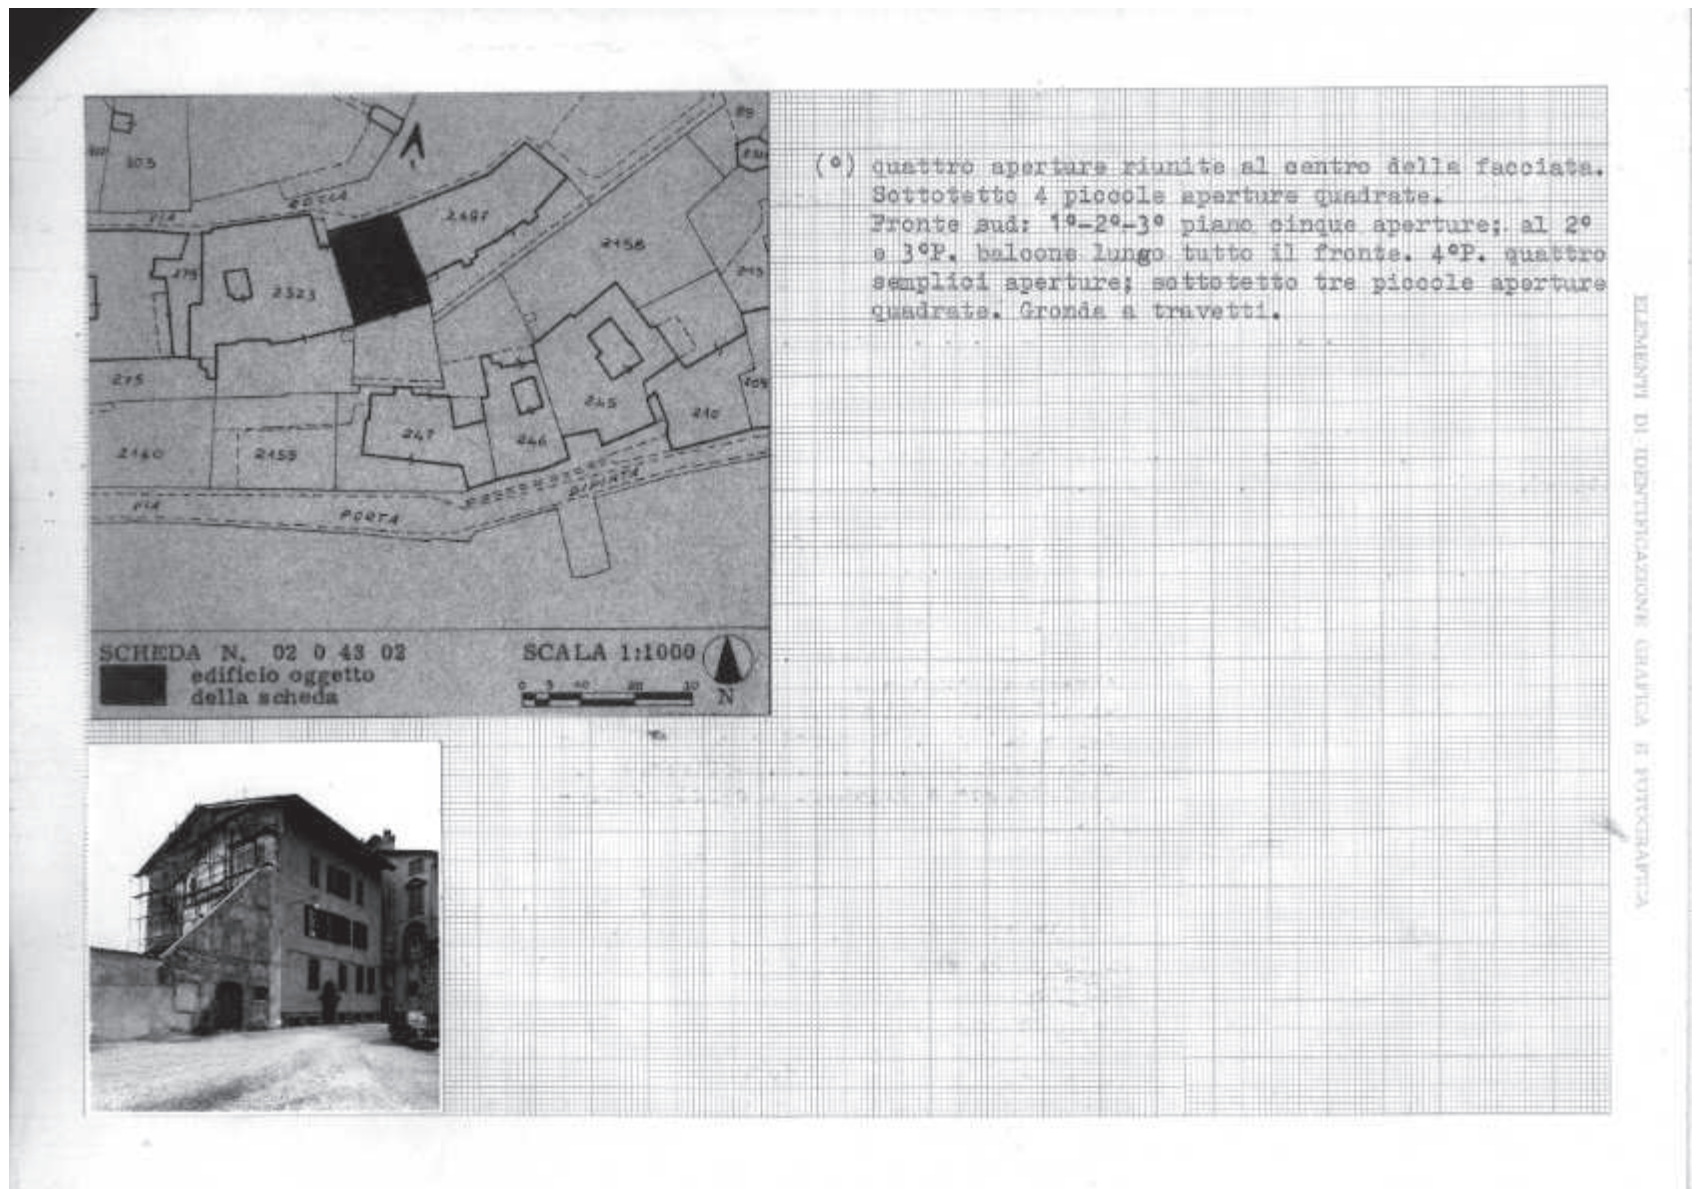
| 1 2 3 4 5 6 7 8 9 | | | | | | | | | 1 2 3 4 5 6 7 8 9 | | | | | | | | | 1 2 3 4 5 6 7 8 9 | | | | | | | | | | | | | | | | | | | | | | | | | | | | | | | | | | | |
|---|--|--|---|--|--|---|--|--|---|--|--|---|--|--|---|--|--|---|--|--|---|--|--|---|--|--|---|--|--|---|--|--|---|--|--|---|--|--|--|--|--|--|--|--|--|--|--|--|--|--|--|--|--|
| EPOCA DI COSTRUZIONE <u>Sec. XVIII su preesistenti edifici non apparenti.</u> | | | | | | | | | | | | | | | | | | Edificio di civile abitazione in cortina. Corpo doppio. Pianta rettangolare. Altezza 3 piani + sottotetto e seminterrato. Tetto a due falde. Fronte su via Rocca: P.T. piccolo portale. P.T. 5 piccole aperture rettangolari con inferriate. Bassa zoccolatura. 1°-2°-3°P. (°) | | | | | | | | | | | | | | | | | | STRUTTURE E MATERIALI <u>Muratura in pietra e mattoni intonacati. Volte a botte. Solai in legno. Contorni in arena-ria. Tetto in legno, manto in coppi.</u> | | | | | | | | | | | | | | | | | |
| TRASFORMAZIONI <u>Sec. XIX.</u> | | | | | | | | | | | | | | | | | | CARATTERISTICHE PARTICOLARI <u>Al P.T. portale con smusso ed arco a tutto sesto con stemma illeggibile in chiave e rosta in ferro battuto. Contorni con smusso con solo avanzato. Al. P.T. affioramento di intonaco a riquadri a corsi regolari.</u> | | | | | | | | | | | | | | | | | | PROPOSTE DI RESTAURO | | | | | | | | | | | | | | | | | |
