1	2	3	4	5	6	7	8	9	1	2	3	4	5	6	7	8	9	1	2	3	4	5	6	7	8	9			
<b>COMUNE DI BERGAMO</b>									<b>INVENTARIO DEI BENI CULTURALI E AMBIENTALI</b>									<b>MONUMENTI</b>											
DENOMINAZIONE Edificio residenziale									EPOCA sec.XIII.									NUMERO SCHEDA											
LOCALITA Città Alta									VIA Porta Dipinta/via Rocca N. civ. 2D/5-5A																				
CATATO Com. cens. Bergamo città / fg. 5 / mp. 266																		0204312											
PROPRIETA privata			USO ATTUALE abitazione																										
STATO DI CONSERVAZIONE A Buono B Mediocre C Cattivo			STRUTTURA PORTANTE X B C			PARTI COMPLEMENTARI X B C			COBERTURA X B C			INTERNO X B C			UMIDITA A Insolente B Transe C Elevante			A X C											
PROTEZIONE ESISTENTE D.M. 4/1/57			PRG 1969/: N.A. art. 11															GRADO 3											
PROTEZIONE PROPOSTA PPCA																		6 corpo B											
DATI CRONOLOGICI									DATI TIPOLOGICI									DATI TECNICI

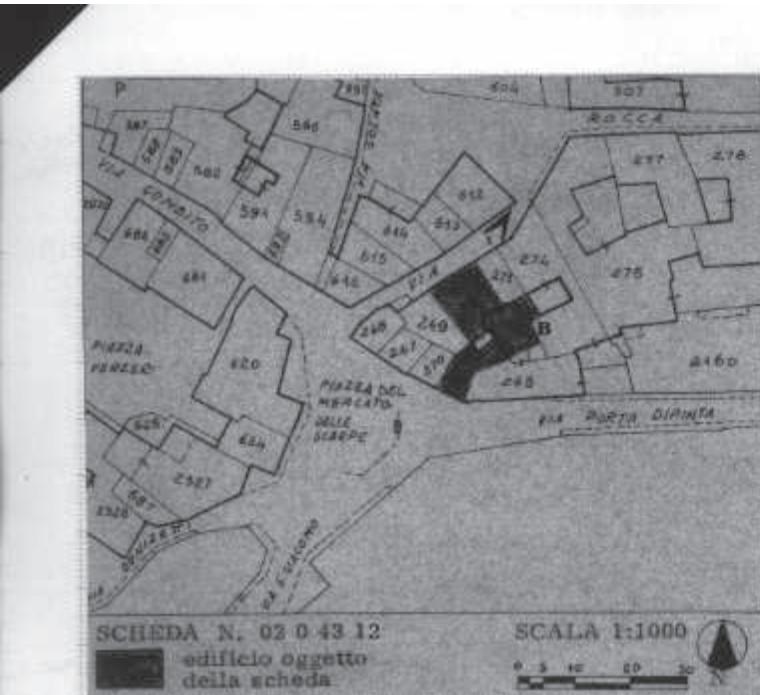
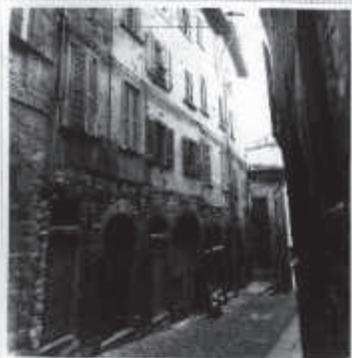
ELEMENTI DI IDENTIFICAZIONE GRAFICA E FOTOGRAFICA

EPOCA DI COSTRUZIONE Sec.XIII+XIV.									Edificio di civile abitazione con auto rimesse al piano strada dal lato di via mattoni intonacati. Solai in legno. porta Dipinta. In cortina. Corpo multi plo. Pianta poligonale irregolare. Altezza 5 piani+altana. Tetto a più falda. Gondola casettonata su via P.Dipinta, a travetti su via Rocca. Fronte (°)									STRUTTURE E MATERIALI Muratura in pietra e mattoni intonacati. Solai in legno. Scale in pietra. Tutto con orditura di legno e manto di coppi.											
TRASFORMAZIONI Probabile sopralzo dell'edificio sec.XVI verso via Rocca, dal 1°P. La facciata fu totalmente trasformata tra il XVIII e il XIX sec., creando aperture di due grandezze e con disposizione non allineata.									CARATTERISTICHE PARTICOLARI Lato verso via Porta Dipinta: P.T. apertura a 2 luci bottiglie ad arco ribassato con roste in ferro. Al 1°P. balconata con piano a 3 mensole in arenaria, e ringhiera in ferro battuto neoclassica. Contorni portefinestre con fregio e cimasa, sorretta da due mensole. Piani superiori contorni lisci con davanzale sec.XIX. Lato via (°)

- (a) sud-ovest: tutto il P.T. è in grosse pietre squadrata a corsi regolari. Fronte simmetricamente composto. Al P.T. 2 grandi aperture arcuate. 1°P. balcone con 2 portefinestre. 2°-3°-4°P. 2 aperture. Fronte nord-ovest: serie di 5 aperture arcuate di varie dimensioni con 4 spalle in comune, 2 piccole aperture tamponate. 1°-2°-3°P. 4 aperture. Sottotetto 2 piccole aperture tamponate.
- (2) Rocca: al P.T. bella la sequenza di portali mediceivali con porta ingresso, porta bottega, porta del morto, con spalle in comune a conci bombati. Al 1°P. grande stemma affrescato e tracce di decorazioni a bugne.
- (3) piano terreno di probabile antico sbalzo.

PROPRIETARIO ATTUALE									CONTESTO INTERNO ED ESTERNO A filo di via Rocca e di via Porta Dipinta. Su via P.Dipinta causa la forte pendenza un'apertura è rialzata da terra dai 20 ai 45 cm.									PROPOSTE DI RESTAURO Necessita di un radicale intervento di restauro interno ed esterno. Tra i cortili di mp.274-265 266 demolizione di 5 e 2 piani(PPCA)											
BIBLIOGRAFIA																		UTILIZZAZIONE PROPOSTA L'attuale = residenza e autorimesse al P.T.											
DOCUMENTI ANNESSI:									Si deve proteggere il contesto interno <input checked="" type="checkbox"/> SI <input type="checkbox"/> NE									OSSERVAZIONI Sui fronti nord-ovest e sud-ovest numerosi cavi elettrici di notevole disturbo. Su via Rocca: teste di travi alla copertura del (s)											
Vedi nel retro della scheda elementi di identificazione grafica e fotografiche									Si deve proteggere il contesto esterno <input checked="" type="checkbox"/> SI <input type="checkbox"/> NE									REDATTA DA <i>A.</i> IL 21 OTT. 1974
