COMUNE DI BERGAMO										INVENTARIO DEI BENI CULTURALI E AMBIENTALI										MONUMENTI			
DENOMINAZIONE Ex chiesa di S. Rocco										EPOCA sec. XIV-XVI-XVII-XIX										NUMERO SCHEDA			
LOCALITÀ Città Alta										VIA Rocca/via Porta Dipinta										N. CIV. 1/2A-B			
CATASTO Com. cens. Bergamo città / fg. 5 / mp. 268-267										PROPRIETÀ comunale										USO ATTUALE nessuno			
STATO DI CONSERVAZIONE			STRUTTURA PORTANTE			PARTI COMPLEMENTARI			COPERTURA			INTERNO			UMIDITÀ			GRADO

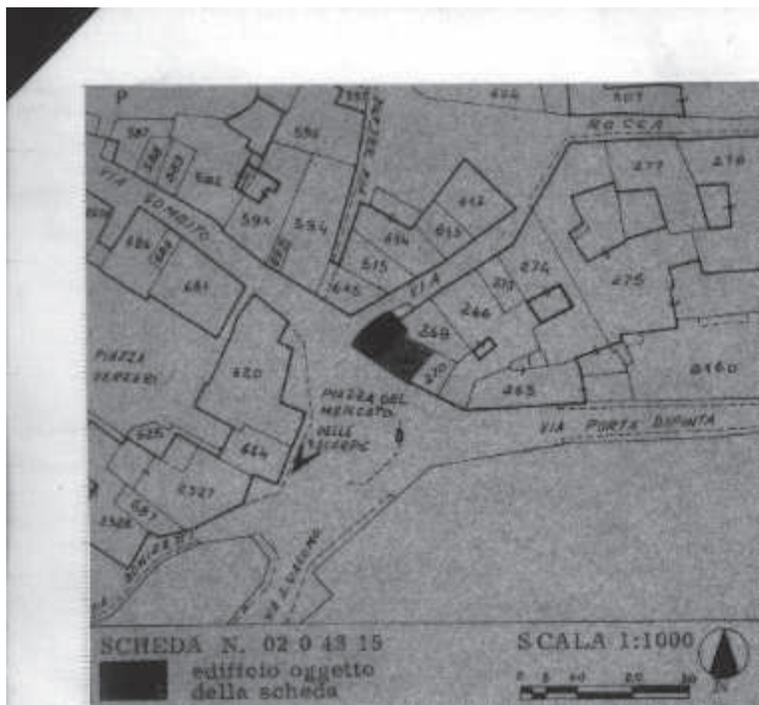
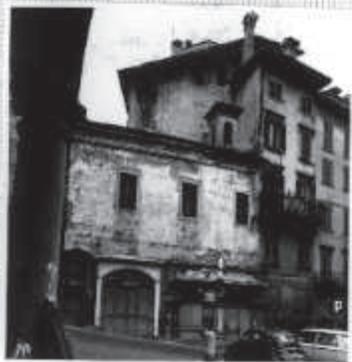
- 100
- (*) Fronte sud-ovest: P.T. 3 aperture arcuate. 1°P. 3 aperture rettangolari. Alto cornicione di sottogron-
da.
Fronte nord-ovest: sei gradini colmano il dislivello dato dalla pendenza della via. Piccolo portale ret-
tangolare con soprastante apertura quadrata. Continua anche su questo lato l'alto cornicione di sotto-
gronda. Il fronte è caratterizzato dalla bella mura-
tura in grosse pietre squadrate della fontana medicea
vale.
- (*) bottega a due luci arcuate con rosta, architravate. Larghi contorni bugnati, imposte, alto fregio. Impo-
stazione neoclassica sopra il piccolo portale di via Rocca dipinto.
