| 1 2 3 4 5 6 7 8 9 | | | | | | | | | 1 2 3 4 5 6 7 8 9 | | | | | | | | | 1 2 3 4 5 6 7 8 9 | | | | | | | | | | | | | | | | | | | | | | | | | | | | | | | | | | | |
|---|--|--|---|--|--|---|--|--|---|--|--|---|--|--|---|--|--|---|--|--|---|--|--|---|--|--|---|--|--|---|--|--|---|--|--|---|--|--|---|--|--|---|--|--|--|--|--|--|--|--|--|--|--|
| <b>COMUNE DI BERGAMO</b> | | | | | | | | | | | | | | | | | | <b>INVENTARIO DEI BENI CULTURALI E AMBIENTALI</b> | | | | | | | | | | | | | | | | | | <b>MONUMENTI</b> | | | | | | | | | | | | | | | | | |
| DENOMINAZIONE Edificio residenziale | | | | | | | | | | | | | | | | | | EPOCA sec. XIV. | | | | | | | | | | | | | | | | | | NUMERO SCHEDA | | | | | | | | | | | | | | | | | |
| LOCALITA Città Alta | | | | | | | | | | | | | | | | | | VIA Rocca/via Solata | | | | | | | | | | | | | | | | | | N. CIV. 6-4B/1B | | | | | | | | | | | | | | | | | |

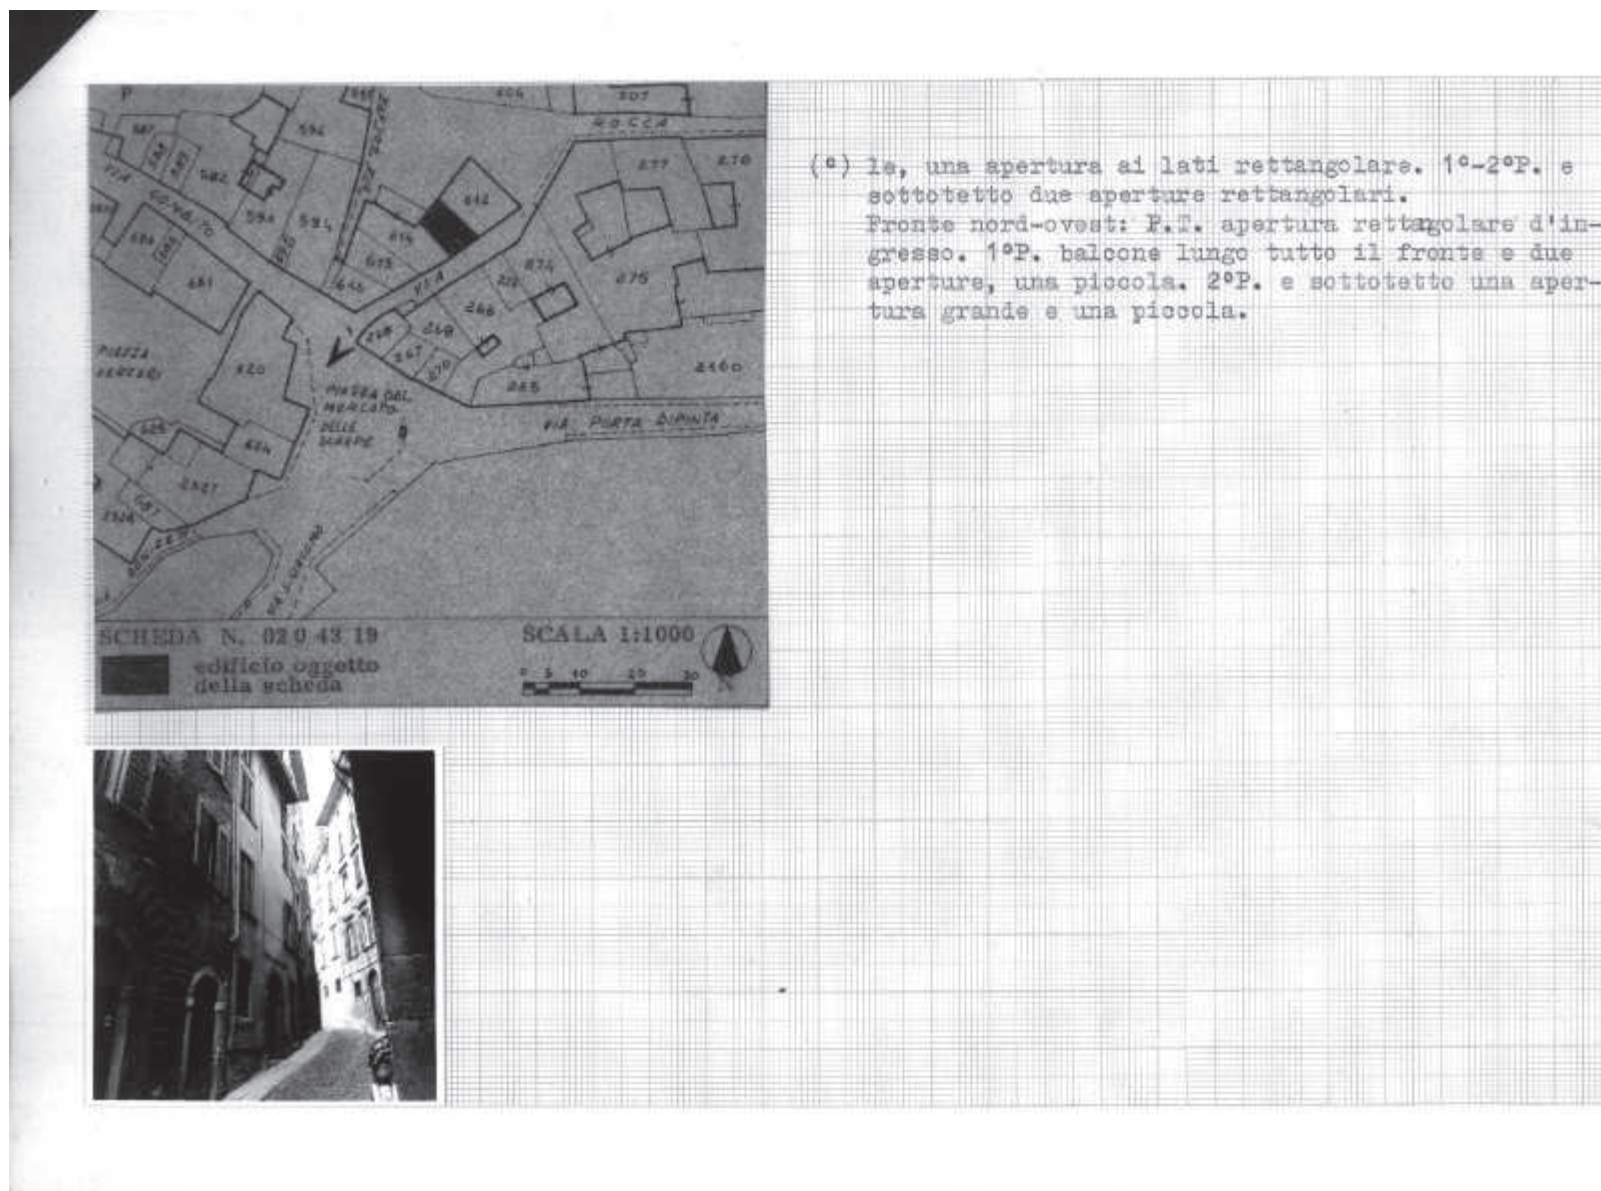
| 1 2 3 4 5 6 7 8 9 | | | | | | | | | 1 2 3 4 5 6 7 8 9 | | | | | | | | | 1 2 3 4 5 6 7 8 9 | | | | | | | | | | | | | | | | | | | | | | | | | | | | | | | | | | | |
|---|--|--|---|--|--|---|--|--|---|--|--|---|--|--|---|--|--|---|--|--|---|--|--|---|--|--|---|--|--|---|--|--|---|--|--|---|--|--|---|--|--|---|--|--|--|--|--|--|--|--|--|--|--|
| EPOCA DI COSTRUZIONE Sec. XIX su impianto medioevale. | | | | | | | | | | | | | | | | | | Edificio di civile abitazione in cortina. Corpo doppio. Pianta rettangolare. Altezza 3P.+sottotetto. Tetto ad una falda. Fronte sud-est: al P.T. traccia di muratura in grosse pietre squadrate. Fronte simmetricamente composto. Al P.T. piccolo portale arcuato centra(°) | | | | | | | | | | | | | | | | | | STRUTTURE E MATERIALI Muratura in pietra mista e mattoni. Fronti intonacati. Volte e solai in laterizio armato. Contorni in arenaria. Scale in gragnolia. Tetto in legno, manto di coppi. Gronda cassatonata in legno. | | | | | | | | | | | | | | | | | |
| TRASFORMAZIONI Sec.XVII. Restaurata nel 1962 (circa). Fronte nord-ovest in parte derivato da demolizione di un edificio nel 1936 circa. | | | | | | | | | | | | | | | | | | CARATTERISTICHE PARTICOLARI Contorni molto semplici sui due fronti. Piccolo portale con arco a tutto sesto con imposte. | | | | | | | | | | | | | | | | | | PROPOSTE DI RESTAURO Possibile recupero di eventuali elementi medioevali in facciata. Vedere documenti inerenti i restauri del 1962. | | | | | | | | | | | | | | | | | |
| PROPRIETARIO ATTUALE | | | | | | | | | | | | | | | | | | CONTENUTO INTERNO ED ESTERNO A filo di via Rocca e dello slargo di via Solata. Tra i tetti, piccola terrazza. | | | | | | | | | | | | | | | | | | UTILIZZAZIONE PROPOSTA L'attuale = residenza. | | | | | | | | | | | | | | | | | |
