| 1 2 3 4 5 6 7 8 9 | | | | | | | | | 1 2 3 4 5 6 7 8 9 | | | | | | | | | 1 2 3 4 5 6 7 8 9 | | | | | | | | | | | | | | | | | | | | | | | |
|---|--|--|---|--|--|---|--|--|---|--|--|---|--|--|---|--|--|---|--|--|---|--|--|---|--|--|---|--|--|---|--|--|---|--|--|---|--|--|---|--|--|
| <b>COMUNE DI BERGAMO</b> | | | | | | | | | | | | | | | | | | <b>INVENTARIO DEI BENI CULTURALI E AMBIENTALI</b> | | | | | | | | | | | | | | | | | | <b>MONUMENTI</b> | | | | | |
| DENOMINAZIONE <u>Edificio residenziale</u> | | | | | | | | | | | | | | | | | | EPOCA <u>sec. XVII-XIX-XX (prima</u> | | | | | | | | | | | | | | | | | | NUMERO SCHEDA | | | | | |
| LOCALITA' <u>Città Alta</u> | | | | | | | | | | | | | | | | | | <u>vicolo S. Andrea</u> | | | | | | | | | | | | | | | | | | 1940) N. CIV. <u>3</u> | | | | | |

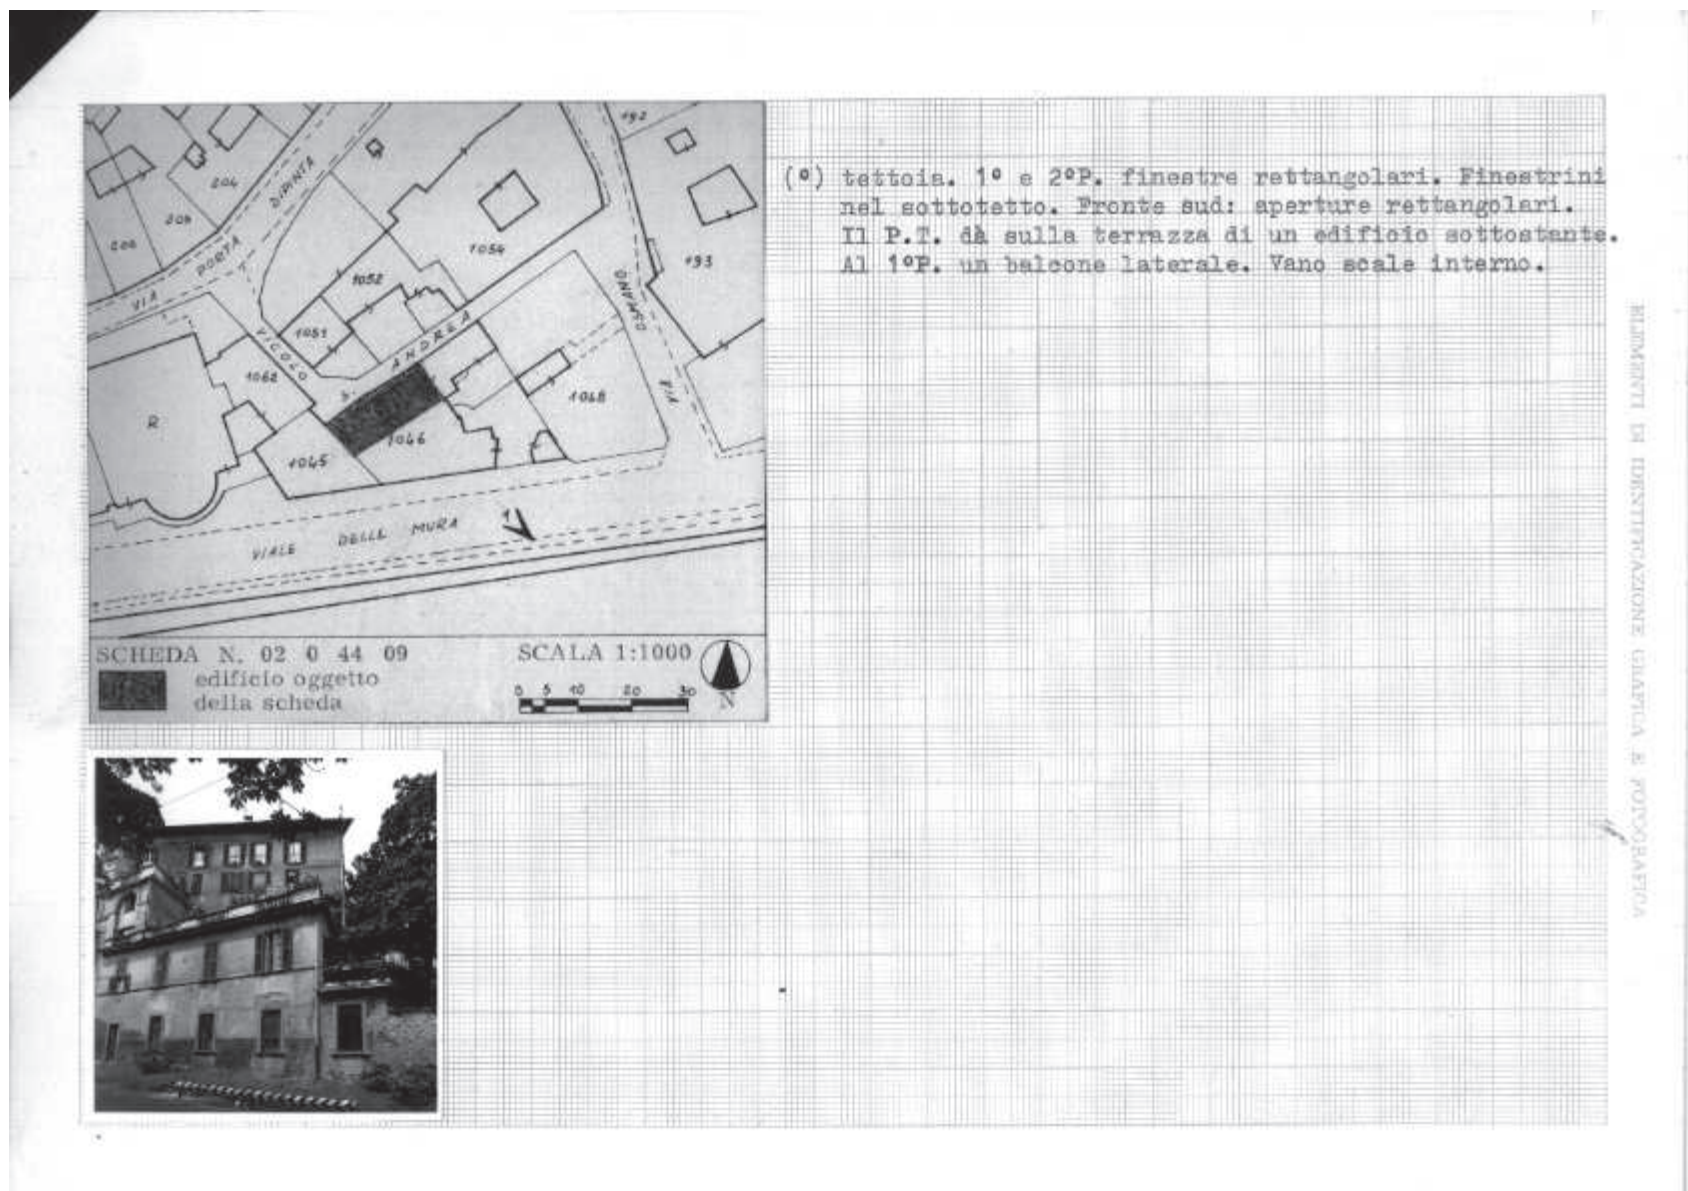
| 1 2 3 4 5 6 7 8 9 | | | | | | | | | 1 2 3 4 5 6 7 8 9 | | | | | | | | | 1 2 3 4 5 6 7 8 9 | | | | | | | | | | | | | | | | | | | | | | | |
|---|--|--|---|--|--|---|--|--|---|--|--|---|--|--|---|--|--|---|--|--|---|--|--|---|--|--|---|--|--|---|--|--|---|--|--|---|--|--|---|--|--|
| EPOCA DI COSTRUZIONE <u>Sec. XVII.</u> | | | | | | | | | | | | | | | | | | Edificio addossato ad altri edifici.<br>Pianta rettangolare. 3 piani. Tetto a falde. Fronte nord a filo strada: P.T. due portali ad arco a piano centro e finestre quadrate. 1° e 2° P. serie di finestre rettangolari. Zoccolatura. Fronte est: P.T. ingresso con (o) | | | | | | | | | | | | | | | | | | STRUTTURE E MATERIALI <u>Muratura in pietrame. Solai e tetto in legno. Manto in coppi. Fronti intonacati. Contorni in arenaria. Zoccolatura in cemento rustico. Balcone con piana e mensole in arenaria. Scale in arenaria.</u> | | | | | |
| TRASFORMAZIONI <u>Nasce dall'aggregazione di due edifici. Ricomposizione delle aperture sul fronte sud nel XIX sec. Decorazioni liberty inizio sec. XX nel sottogronda.</u> | | | | | | | | | | | | | | | | | | CARATTERISTICHE PARTICOLARI <u>Un portale con contorni a bugne, l'altro con stemma in chiave con leone rampante. Fronte sud: fascia di sottogronda decorata con motivi liberty. Gronda con travetti a vista. Il fronte nord non è rettilineo.</u> | | | | | | | | | | | | | | | | | | PROPOSTE DI RESTAURO <u>Restauro della fascia decorata nel sottogronda.</u> | | | | | |
| BIBLIOGRAFIA | | | | | | | | | | | | | | | | | | CONTESTO INTERNO ED ESTERNO <u>Piccolo giardino addossato al fronte est, a livello strada con alto muro di sostegno a sud in pietrame a vista.</u> | | | | | | | | | | | | | | | | | | OSSERVAZIONI | | | | | |
