| COMUNE DI BERGAMO | | | | | | | | | | INVENTARIO DEI BENI CULTURALI E AMBIENTALI | | | | | | | | | | MONUMENTI | | | | | | | | | | | | | | | | | | | | | | | | | | | | | | | | | | | | | | | | | | | | | | | | | | | | | | | | | | | |
| DENOMINAZIONE Casa ex Colleoni | | | | | | | | | | EPOCA sec. XVI-XIX | | | | | | | | | | NUMERO SCHEDA | | | | | | | | | | | | | | | | | | | | | | | | | | | | | | | | | | | | | | | | | | | | | | | | | | | | | | | | | | | |
| LOCALITÀ Città Alta - S. Andrea | | | | | | | | | | vico S. Andrea | | | | | | | | | | N. CIV. 1 | | | | | | | | | | | | | | | | | | | | | | | | | | | | | | | | | | | | | | | | | | | | | | | | | | | | | | | | | | | |

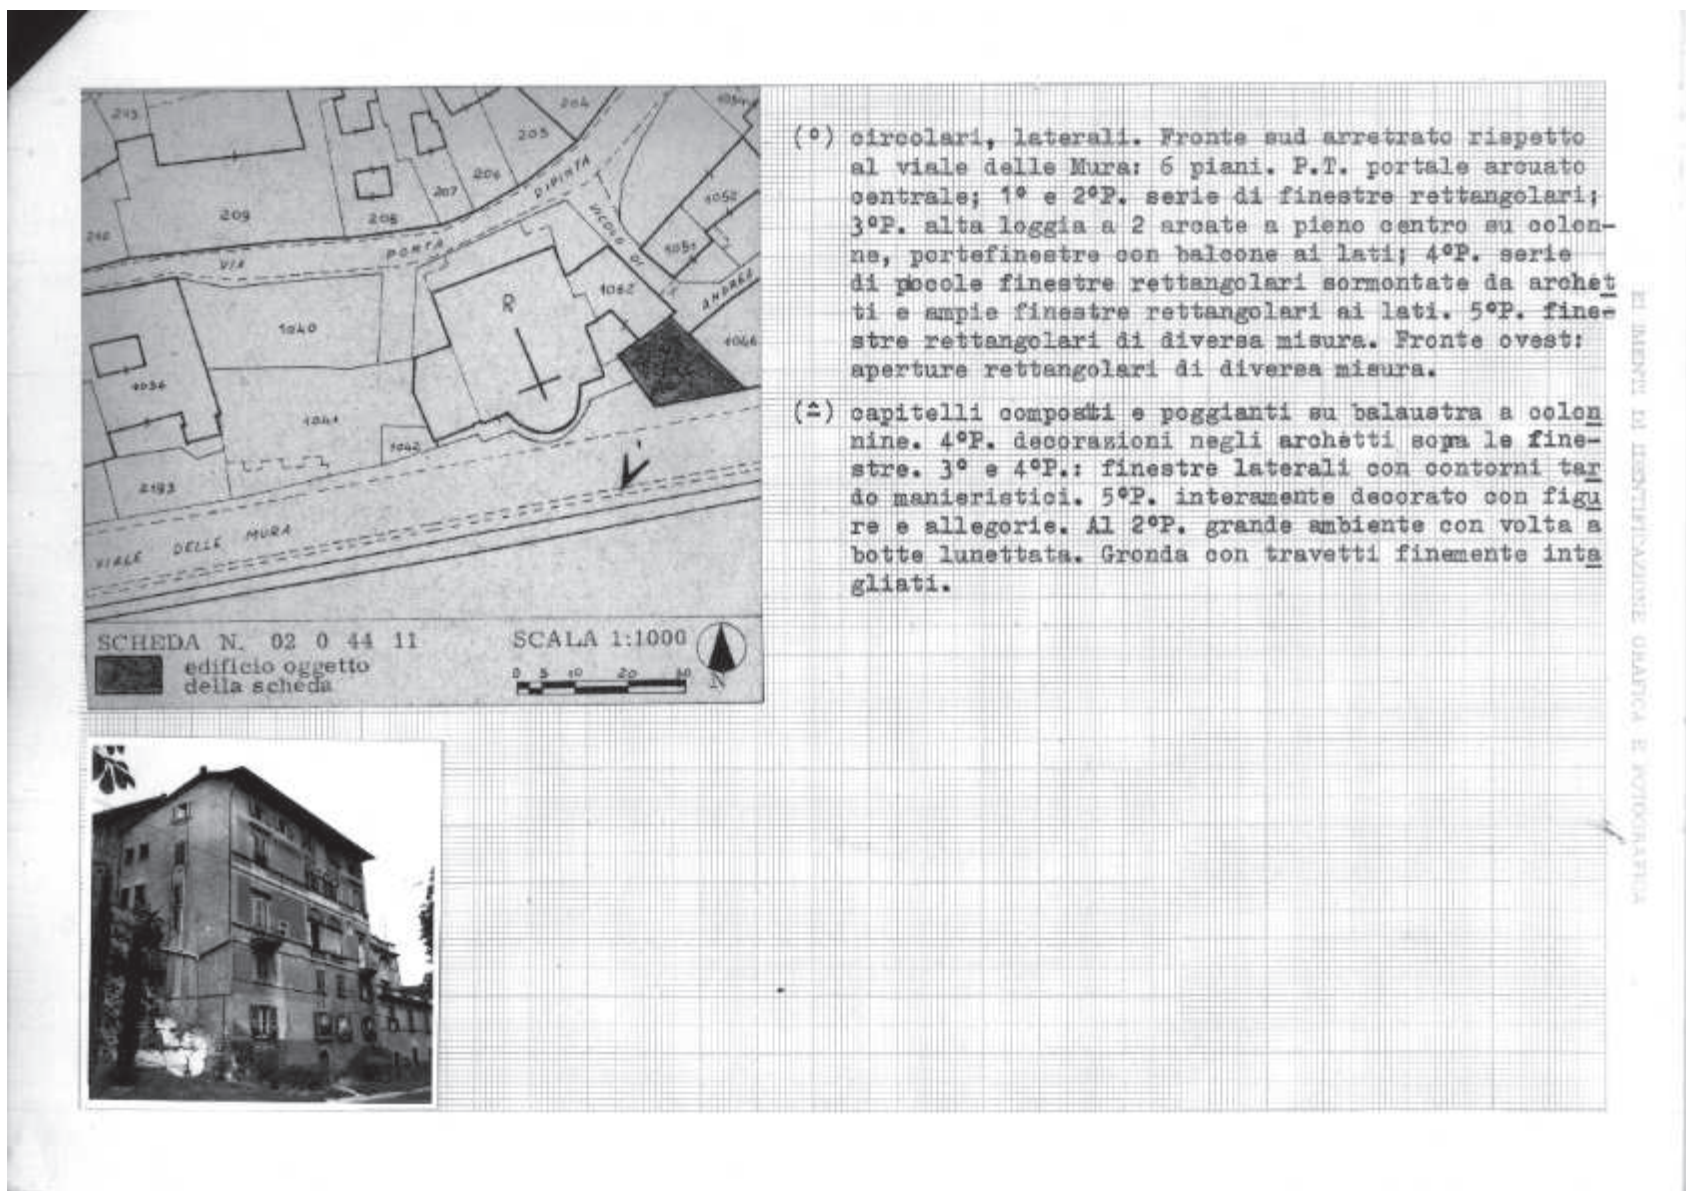
| COMUNE DI BERGAMO | | | | | | | | | | INVENTARIO DEI BENI CULTURALI E AMBIENTALI | | | | | | | | | | MONUMENTI | | | | | | | | | | | | | | | | | | | | | | | | | | | | | | | | | | | | | | | | | | | | | | | | | | | | | | | | | | | |
|---|--|--|--|--|--|--|--|--|--|---|--|--|--|--|--|--|--|--|--|---|--|--|--|--|--|--|--|--|--|---|--|--|--|--|--|--|--|--|--|---|--|--|--|--|--|--|--|--|--|---|--|--|--|--|--|--|--|--|--|---|--|--|--|--|--|--|--|--|--|---|--|--|--|--|--|--|--|--|--|
| | | | | | | | | | | | | | | | | | | | | Pianta irregolarmente rettangolare. 3 piani. Tetto a falde. Fronte est a filo vicolo S. Andrea 3 piani: ampio portale ad arco a pieno centro. 1°P. una finestra rettangolare. 2°P. balconcino; a P.T. e 1°P. piccole aperture (°) | | | | | | | | | | Muratura mista. Tetto e solai in legno. Manto in coppi. Finiture intonacate. Contorni in arenaria. Zoccolatura in intonaco rustico. Muro di sostegno dell'orto in pietrame a vista posto in corsi abbastanza regolari. | | | | | | | | | | | | | | | | | | | | | | | | | | | | | | | | | | | | | | | | | | | | | | | | | |
| TRASFORMAZIONI | | | | | | | | | | La parte centrale del fronte sud rifatta nel XIX sec. Sul fronte ovest un'apertura molto recente. | | | | | | | | | | CARATTERISTICHE PARTICOLARI | | | | | | | | | | Fronte est: portale con contorni a bugne. 1°P. finestre con alta cornice e serramenti interni 700eschi. 2°P. balconcino con piana sagomata. Fronte sud: intonaco graffito a motivi geometrici. Fasce con decorazioni tra marcapiani e marcadavanzali. 3°P. loggia: arcate con semplici contorni e mascheroni in chiave. Colonne con (2) | | | | | | | | | | | | | | | | | | | | | | | | | | | | | | | | | | | | | | | | | | | | | | | | | |

| COMUNE DI BERGAMO | | | | | | | | | | INVENTARIO DEI BENI CULTURALI E AMBIENTALI | | | | | | | | | | MONUMENTI | | | | | | | | | | | | | | | | | | | | | | | | | | | | | | | | | | | | | | | | | | | | | | | | | | | | | | | | | | | |
|---|--|--|--|--|--|--|--|--|--|---|--|--|--|--|--|--|--|--|--|---|--|--|--|--|--|--|--|--|--|---|--|--|--|--|--|--|--|--|--|---|--|--|--|--|--|--|--|--|--|---|--|--|--|--|--|--|--|--|--|---|--|--|--|--|--|--|--|--|--|---|--|--|--|--|--|--|--|--|--|
| | | | | | | | | | | | | | | | | | | | | | | | | | | | | | | Ricomporre le aperture sul fronte ovest. Restauro delle decorazioni del fronte sud. | | | | | | | | | | UTILIZZAZIONE PROPOSTA | | | | | | | | | | | | | | | | | | | | | | | | | | | | | | | | | | | | | | | |
