| 1 2 3 4 5 6 7 8 9 | | | | | | | | | 1 2 3 4 5 6 7 8 9 | | | | | | | | | 1 2 3 4 5 6 7 8 9 | | | | | | | | | | | | | | | | | | | | | | | |
|---|--|--|---|--|--|---|--|--|---|--|--|---|--|--|---|--|--|---|--|--|---|--|--|---|--|--|---|--|--|---|--|--|---|--|--|---|--|--|---|--|--|
| <b>COMUNE DI BERGAMO</b> | | | | | | | | | | | | | | | | | | <b>INVENTARIO DEI BENI CULTURALI E AMBIENTALI</b> | | | | | | | | | | | | | | | | | | <b>MONUMENTI</b> | | | | | |
| DENOMINAZIONE <b>Sacrestia</b> | | | | | | | | | | | | | | | | | | EPOCA <b>Sec. XIX</b> | | | | | | | | | | | | | | | | | | NUMERO SCHEDA | | | | | |
| LOCALITÀ <b>Città Alta - S. Andrea</b> | | | | | | | | | | | | | | | | | | VIA <b>Porta Dipinta</b> | | | | | | | | | | | | | | | | | | N. CIV. <b>35</b> | | | | | |

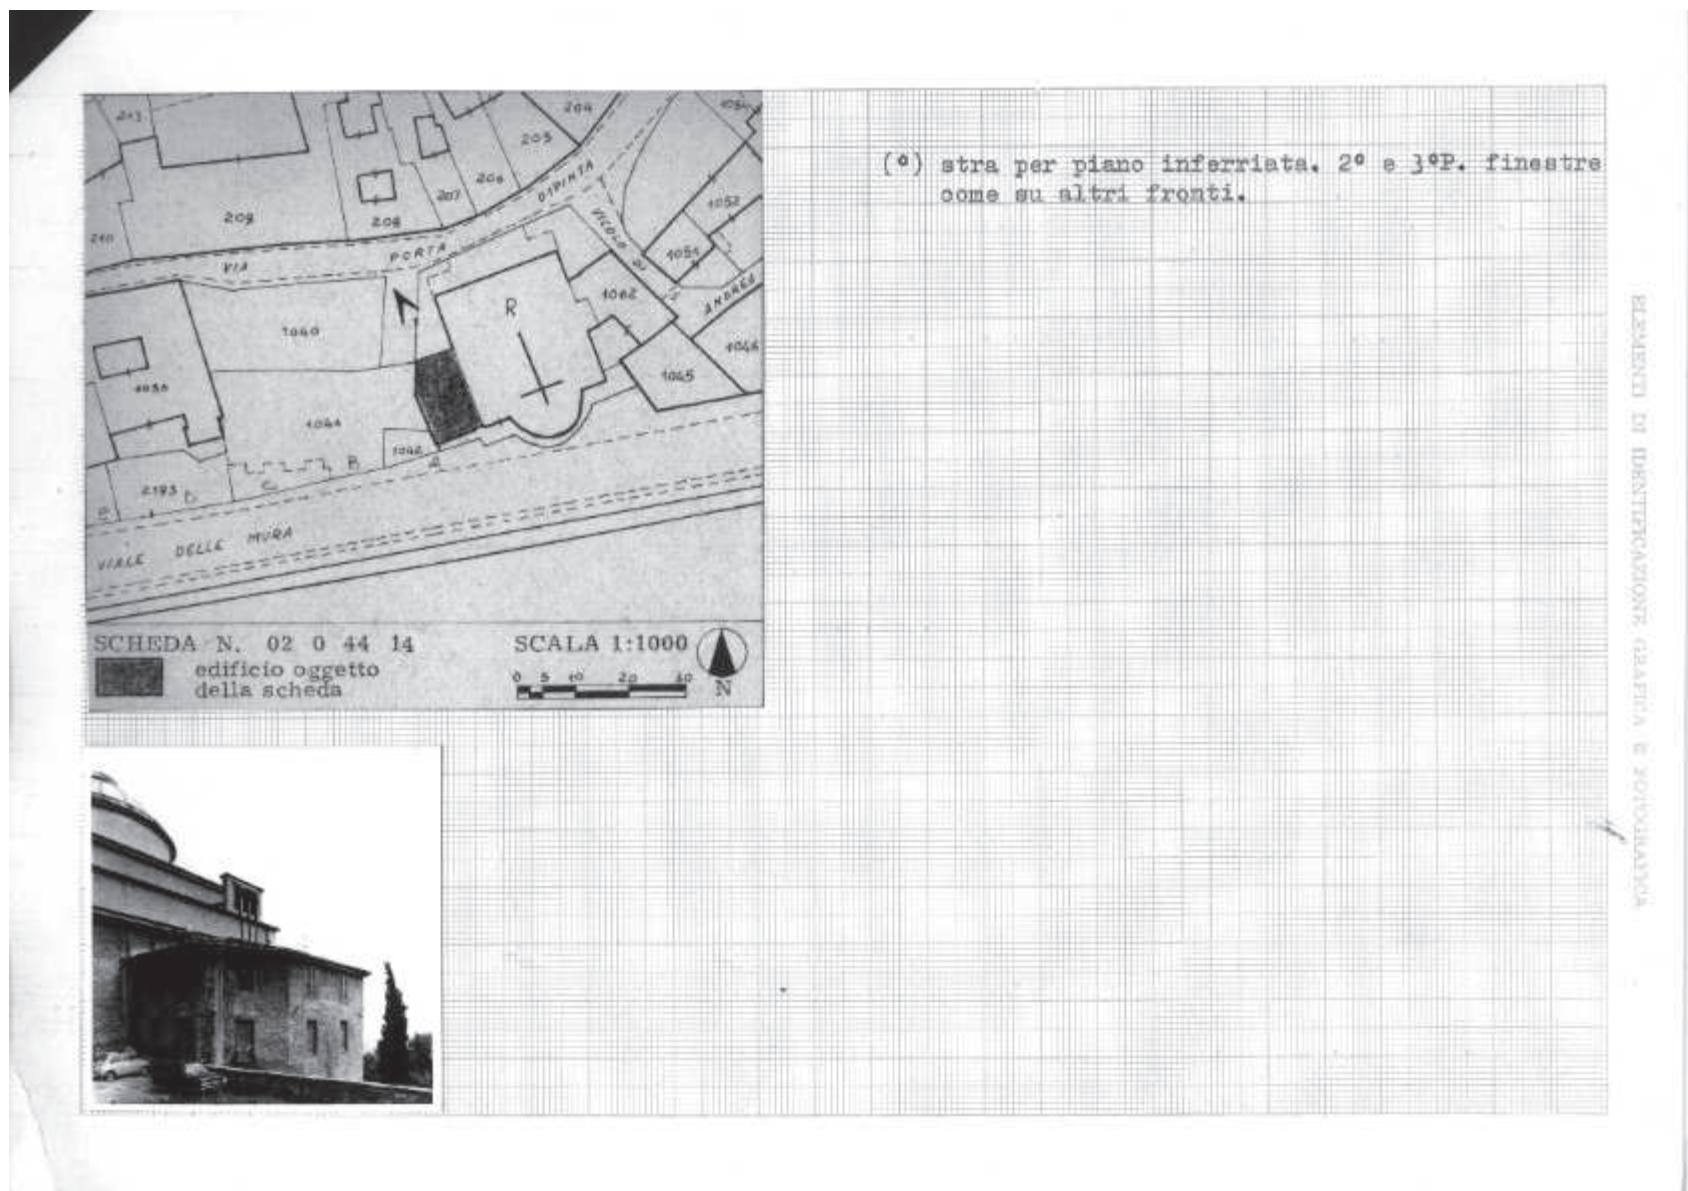
| 1 2 3 4 5 6 7 8 9 | | | | | | | | | 1 2 3 4 5 6 7 8 9 | | | | | | | | | 1 2 3 4 5 6 7 8 9 | | | | | | | | | | | | | | | | | | | | | | | |
|---|--|--|---|--|--|---|--|--|---|--|--|---|--|--|---|--|--|---|--|--|---|--|--|---|--|--|---|--|--|---|--|--|---|--|--|---|--|--|---|--|--|
| EPOCA DI COSTRUZIONE <b>Sec. XIX.</b> | | | | | | | | | | | | | | | | | | Edificio addossato ad altro edificio. Pianta irregolarmente rettangolare. 2 e 4P. Tetto a padiglione. Aperture rettangolari. Fronte nord piccolo ingresso laterale con sopraluce. Fronte ovest ad andamento spezzato: serie di finestre. Fronte sud 4P.: P.T. e 1°P. una fine(°) | | | | | | | | | | | | | | | | | | STRUTTURE E MATERIALI <b>Muratura mista. Tetto e solai in legno. Manto in coppi. Fronti parzialmente intonacati a rustico. Contorni in arenaria. Gronda intonacata. Spazio esterno acciottolato.</b> | | | | | |
| | | | | | | | | | | | | | | | | | | Fronte ovest: più della metà delle finestre sono murate. | | | | | | | | | | | | | | | | | | | | | | | |
| BIBLIOGRAFIA | | | | | | | | | | | | | | | | | | | | | | | | | | | | | | | | | | | | OSSERVAZIONI <b>L'ultimo piano, in condizioni molto precarie, non viene da tempo utilizzato. Nell'edificio è incorporata una cappella laterale della chiesa.</b> | | | | | |

| 1 2 3 4 5 6 7 8 9 | | | | | | | | | 1 2 3 4 5 6 7 8 9 | | | | | | | | | 1 2 3 4 5 6 7 8 9 | | | | | | | | | | | | | | | | | | | | | | | |
|---|--|--|---|--|--|---|--|--|---|--|--|---|--|--|---|--|--|---|--|--|---|--|--|---|--|--|---|--|--|---|--|--|---|--|--|---|--|--|---|--|--|
| PROPRIETARIO ATTUALE | | | | | | | | | | | | | | | | | | | | | | | | | | | | | | | | | | | | PROPOSTE DI RESTAURO <b>Riaprire le finestre murate. Rifare gli intonaci. Sistemazione del tetto e dell'ultimo piano.</b> | | | | | |
