| 1 2 3 4 5 6 7 8 9 | | | | | | | | | 1 2 3 4 5 6 7 8 9 | | | | | | | | | 1 2 3 4 5 6 7 8 9 | | | | | | | | | | | | | | | | | | | | | | | |
|---|--|--|---|--|--|---|--|--|---|--|--|---|--|--|---|--|--|---|--|--|---|--|--|---|--|--|---|--|--|---|--|--|---|--|--|---|--|--|---|--|--|
| <b>COMUNE DI BERGAMO</b> | | | | | | | | | | | | | | | | | | <b>INVENTARIO DEI BENI CULTURALI E AMBIENTALI</b> | | | | | | | | | | | | | | | | | | <b>MONUMENTI</b> | | | | | |
| DENOMINAZIONE <b>EDIFICIO RESIDENZIALE</b> | | | | | | | | | | | | | | | | | | EPOCA <b>Sec.XVI-XVII</b> | | | | | | | | | | | | | | | | | | NUMERO SCHEDA | | | | | |
| LOCALITA' <b>Città Alta - Porta Dipinta</b> | | | | | | | | | | | | | | | | | | VIA <b>Porta Dipinta</b> | | | | | | | | | | | | | | | | | | N. CIV. <b>10</b> | | | | | |

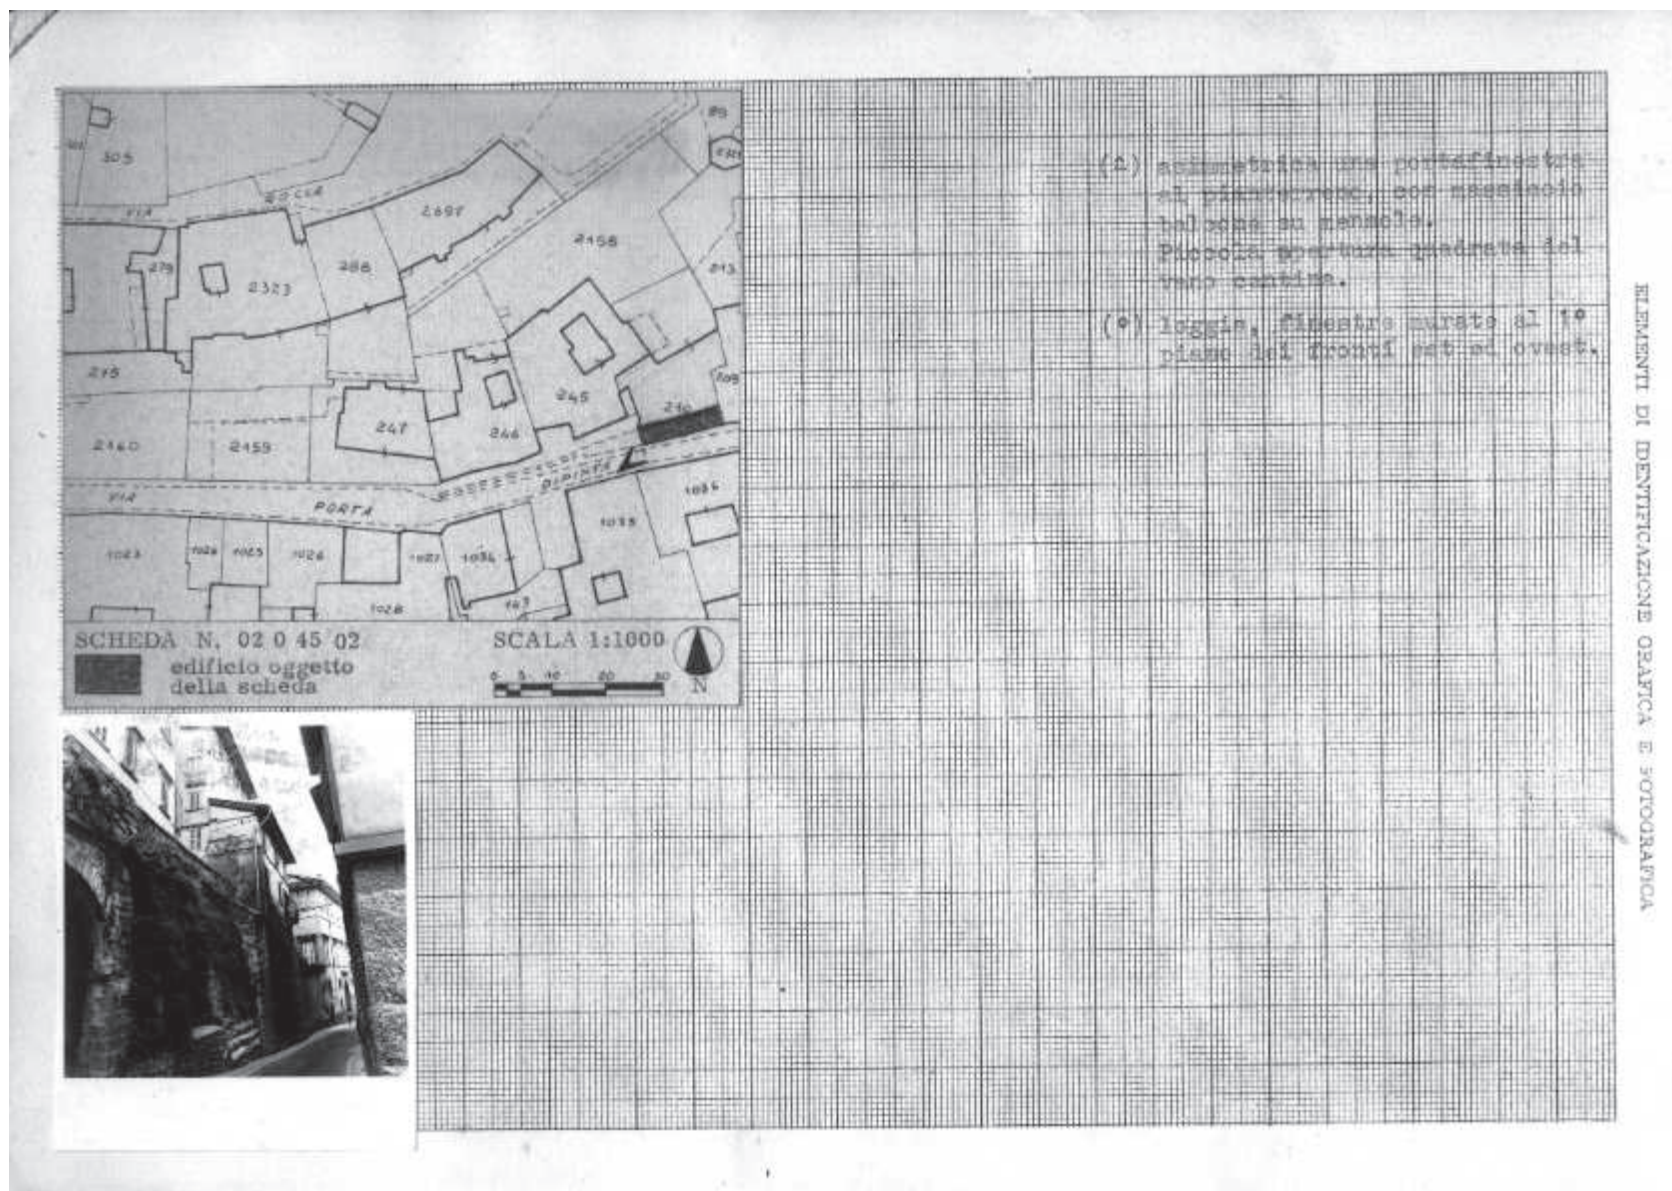
| 1 2 3 4 5 6 7 8 9 | | | | | | | | | 1 2 3 4 5 6 7 8 9 | | | | | | | | | 1 2 3 4 5 6 7 8 9 | | | | | | | | | | | | | | | | | | | | | | | |
|---|--|--|---|--|--|---|--|--|---|--|--|---|--|--|---|--|--|---|--|--|---|--|--|---|--|--|---|--|--|---|--|--|---|--|--|---|--|--|---|--|--|
| EPOCA DI COSTRUZIONE <b>Sec.XVI</b> | | | | | | | | | | | | | | | | | | L'edificio, addossato ad un altro edificio, sorge su un'alta zoccolatura formata da un tratto della cinta murata medioevale. Pianta rettangolare; tetto a una falda. Due piani. Le finestre si aprono solo sul fronte sud e sono simmetricamente disposte; in posizione (A) | | | | | | | | | | | | | | | | | | STRUTTURE E MATERIALI | | | | | |
| TRASFORMAZIONI | | | | | | | | | | | | | | | | | | A pianterreno evidenti tracce d'intonaco originale affrescato. Balcone con semplice e massiccia ringhiera. Al I° piano fascia marcapiano che gira sui tre lati dell'edificio, costituita da un cordolo in pietra sbazzata su cui poggiano pilastri che un tempo reggevano il tetto, formando una bassa (°) | | | | | | | | | | | | | | | | | | Muratura in pietrame. Tetto e solai in legno, manto in coppi. Fronti intonacati. Contorni aperture, balcone, marcapiano e pilastri della loggia in arenaria. | | | | | |
| PROPRIETARIO ATTUALE | | | | | | | | | | | | | | | | | | Il muro, su cui poggia l'edificio e in cui si apre la finestrella delle cantine e che fa parte della cinta medioevale, è formato da fitti corsi regolari di pietre sbazzate. | | | | | | | | | | | | | | | | | | PROPOSTE DI RESTAURO | | | | | |

| 1 2 3 4 5 6 7 8 9 | | | | | | | | | 1 2 3 4 5 6 7 8 9 | | | | | | | | | 1 2 3 4 5 6 7 8 9 | | | | | | | | | | | | | | | | | | | | | | | |
|---|--|--|---|--|--|---|--|--|---|--|--|---|--|--|---|--|--|---|--|--|---|--|--|---|--|--|---|--|--|---|--|--|---|--|--|---|--|--|---|--|--|
| BIBLIOGRAFIA | | | | | | | | | | | | | | | | | | | | | | | | | | | | | | | | | | | | Fronte sud: rimettere in luce e restaurare gli affreschi. Fronti est e ovest: sistemare gli intonaci e le fasce marcapiano. | | | | | |
