| 1 2 3 4 5 6 7 8 9 | | | | | | | | | 1 2 3 4 5 6 7 8 9 | | | | | | | | | 1 2 3 4 5 6 7 8 9 | | | | | | | | | | | | | | | | | | | | | | | | | | | | | | | | | | | |
|---|--|--|---|--|--|---|--|--|---|--|--|---|--|--|---|--|--|---|--|--|---|--|--|---|--|--|---|--|--|---|--|--|---|--|--|---|--|--|---|--|--|--|--|--|--|--|--|--|--|--|--|--|--|
| <b>COMUNE DI BERGAMO</b> | | | | | | | | | | | | | | | | | | <b>INVENTARIO DEI BENI CULTURALI E AMBIENTALI</b> | | | | | | | | | | | | | | | | | | <b>MONUMENTI</b> | | | | | | | | | | | | | | | | | |
| DENOMINAZIONE <u>TRATTO CENTRALE DELL'ESPANSIONE SUD DELLA CINTA ESTERNA DELLA ROCCA</u> | | | | | | | | | | | | | | | | | | Sec.XV-XIX | | | | | | | | | | | | | | | | | | NUMERO SCHEDA | | | | | | | | | | | | | | | | | |
| LOCALITA' <u>Città Alta - Porta Dipinta</u> | | | | | | | | | | | | | | | | | | VIA <u>Porta Dipinta</u> | | | | | | | | | | | | | | | | | | N. CIV. <u>6-8</u> | | | | | | | | | | | | | | | | | |

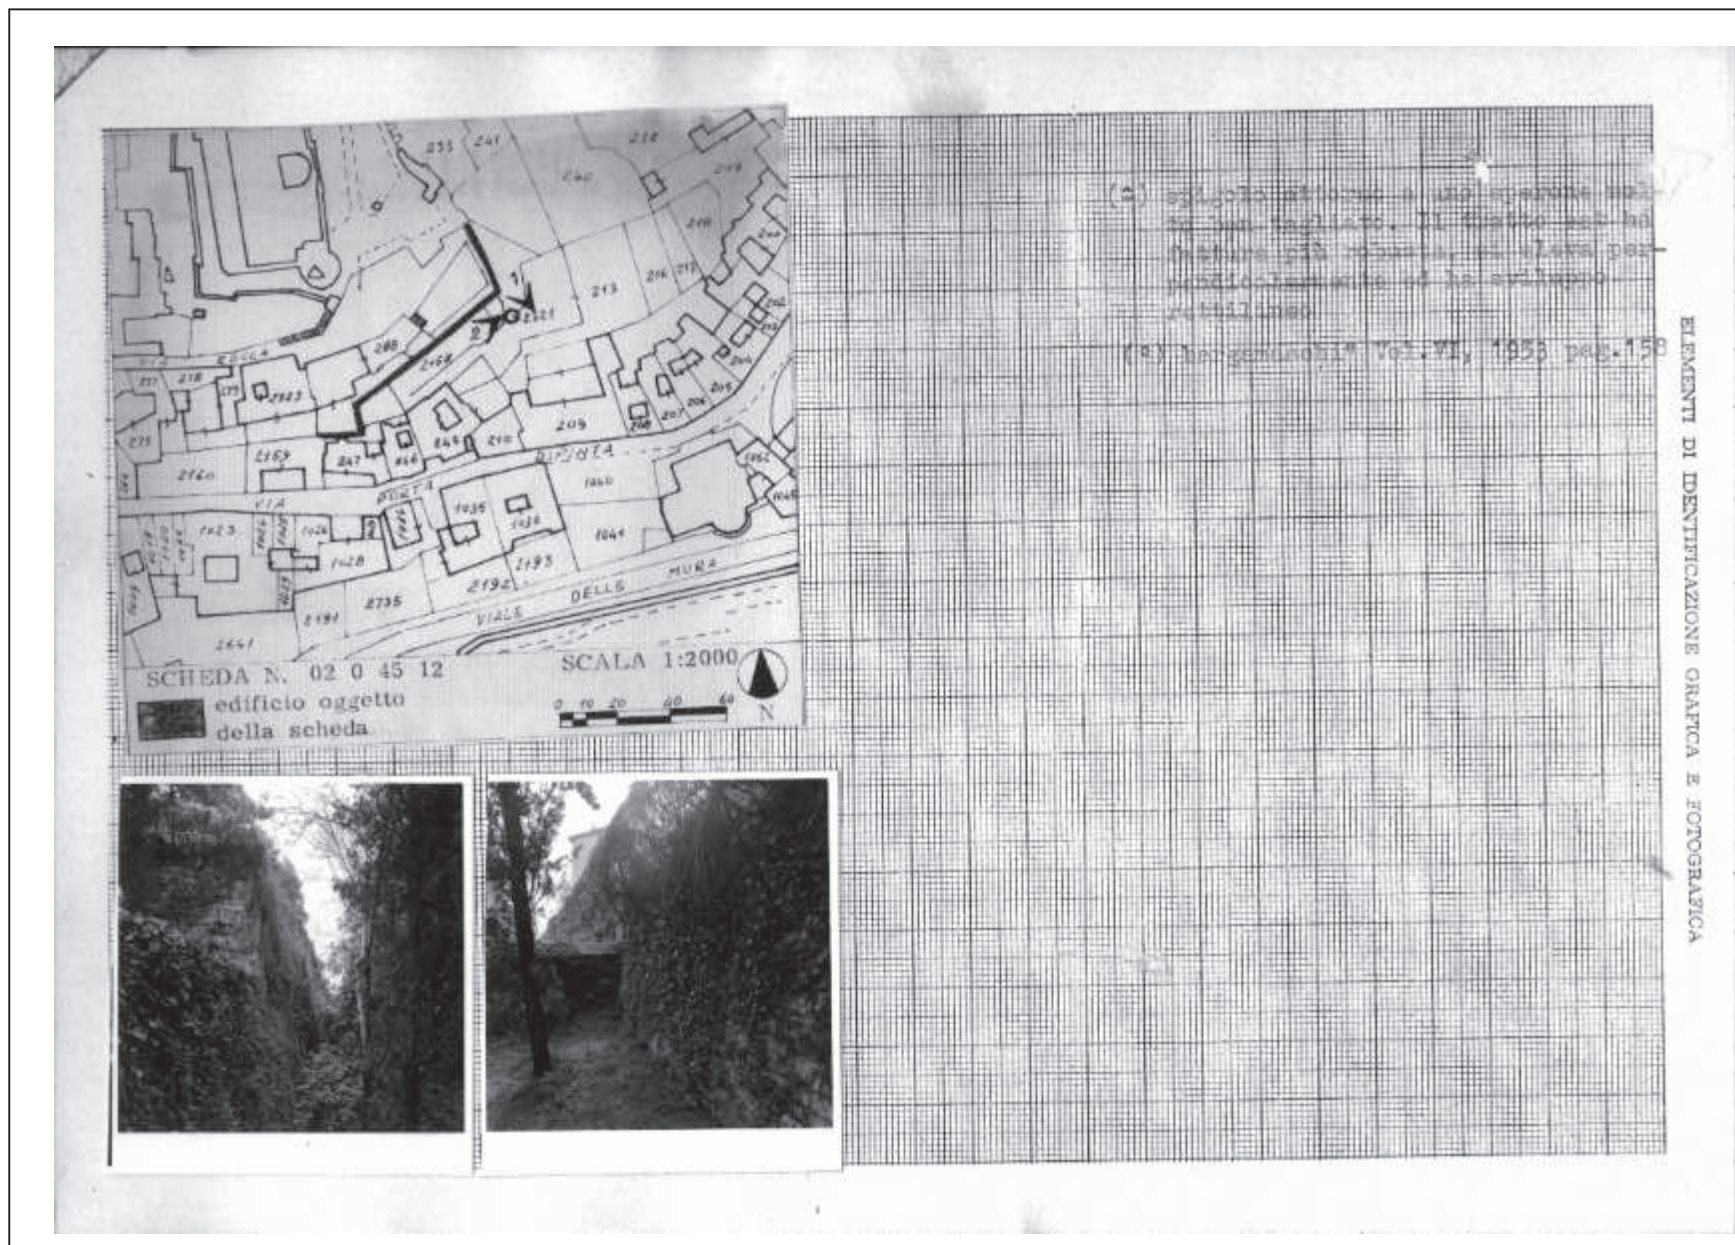
| 1 2 3 4 5 6 7 8 9 | | | | | | | | | 1 2 3 4 5 6 7 8 9 | | | | | | | | | 1 2 3 4 5 6 7 8 9 | | | | | | | | | | | | | | | | | | | | | | | | | | | | | | | | | | | |
|---|--|--|---|--|--|---|--|--|---|--|--|---|--|--|---|--|--|---|--|--|---|--|--|---|--|--|---|--|--|---|--|--|---|--|--|---|--|--|---|--|--|--|--|--|--|--|--|--|--|--|--|--|--|
| EPOCA DI COSTRUZIONE <u>Sec.XV</u> | | | | | | | | | | | | | | | | | | Cortina ad andamento spezzato posta a congiunzione dei due tratti estremi dell'espansione meridionale della Rocca. Il tratto occidentale è leggermente scarpato, in forte e alta muraglia composta da pietre medie e piccole. Il tratto si articola a "I" facendo (2) | | | | | | | | | | | | | | | | | | STRUTTURE E MATERIALI<br>Muratura in pietrame (arenaria) dalla tessitura irregolare. Tracce di intonaco. | | | | | | | | | | | | | | | | | |
| TRASFORMAZIONI<br><u>Più volte ed in epoche diverse fortemente rilanciato</u> | | | | | | | | | | | | | | | | | | CARATTERISTICHE PARTICOLARI<br><u>All'estremo ovest un contrafforte rettangolare presenta al sommo un balconcino.</u> | | | | | | | | | | | | | | | | | | PROPOSTE DI RESTAURO <u>Revisione e restauro del paramento. Togliere arbo e rampicanti. Ripulire la base del muro.</u> | | | | | | | | | | | | | | | | | |
