| 1 2 3 4 5 6 7 8 9 | | | | | | | | | 1 2 3 4 5 6 7 8 9 | | | | | | | | | 1 2 3 4 5 6 7 8 9 | | | | | | | | | | | | | | | | | | | | | | | | | | | | | | | | | | | |
|---|--|--|---|--|--|---|--|--|---|--|--|---|--|--|---|--|--|---|--|--|---|--|--|---|--|--|---|--|--|---|--|--|---|--|--|---|--|--|---|--|--|---|--|--|--|--|--|--|--|--|--|--|--|
| <b>COMUNE DI BERGAMO</b> | | | | | | | | | | | | | | | | | | <b>INVENTARIO DEI BENI CULTURALI E AMBIENTALI</b> | | | | | | | | | | | | | | | | | | <b>MONUMENTI</b> | | | | | | | | | | | | | | | | | |
| DENOMINAZIONE <u>ANTEMURALE SUD DELLA ROCCA</u> | | | | | | | | | | | | | | | | | | EPOCA <u>Sec.XV-XIX</u> | | | | | | | | | | | | | | | | | | NUMERO SCHEDA<br><u>0204515131</u> | | | | | | | | | | | | | | | | | |
| LOCALITÀ <u>Città Alta - Porta Dipinta</u> VIA <u>Porta Dipinta</u> N. CIV. <u>6-8</u> | | | | | | | | | | | | | | | | | | | | | | | | | | | | | | | | | | | | | | | | | | | | | | | | | | | | | |

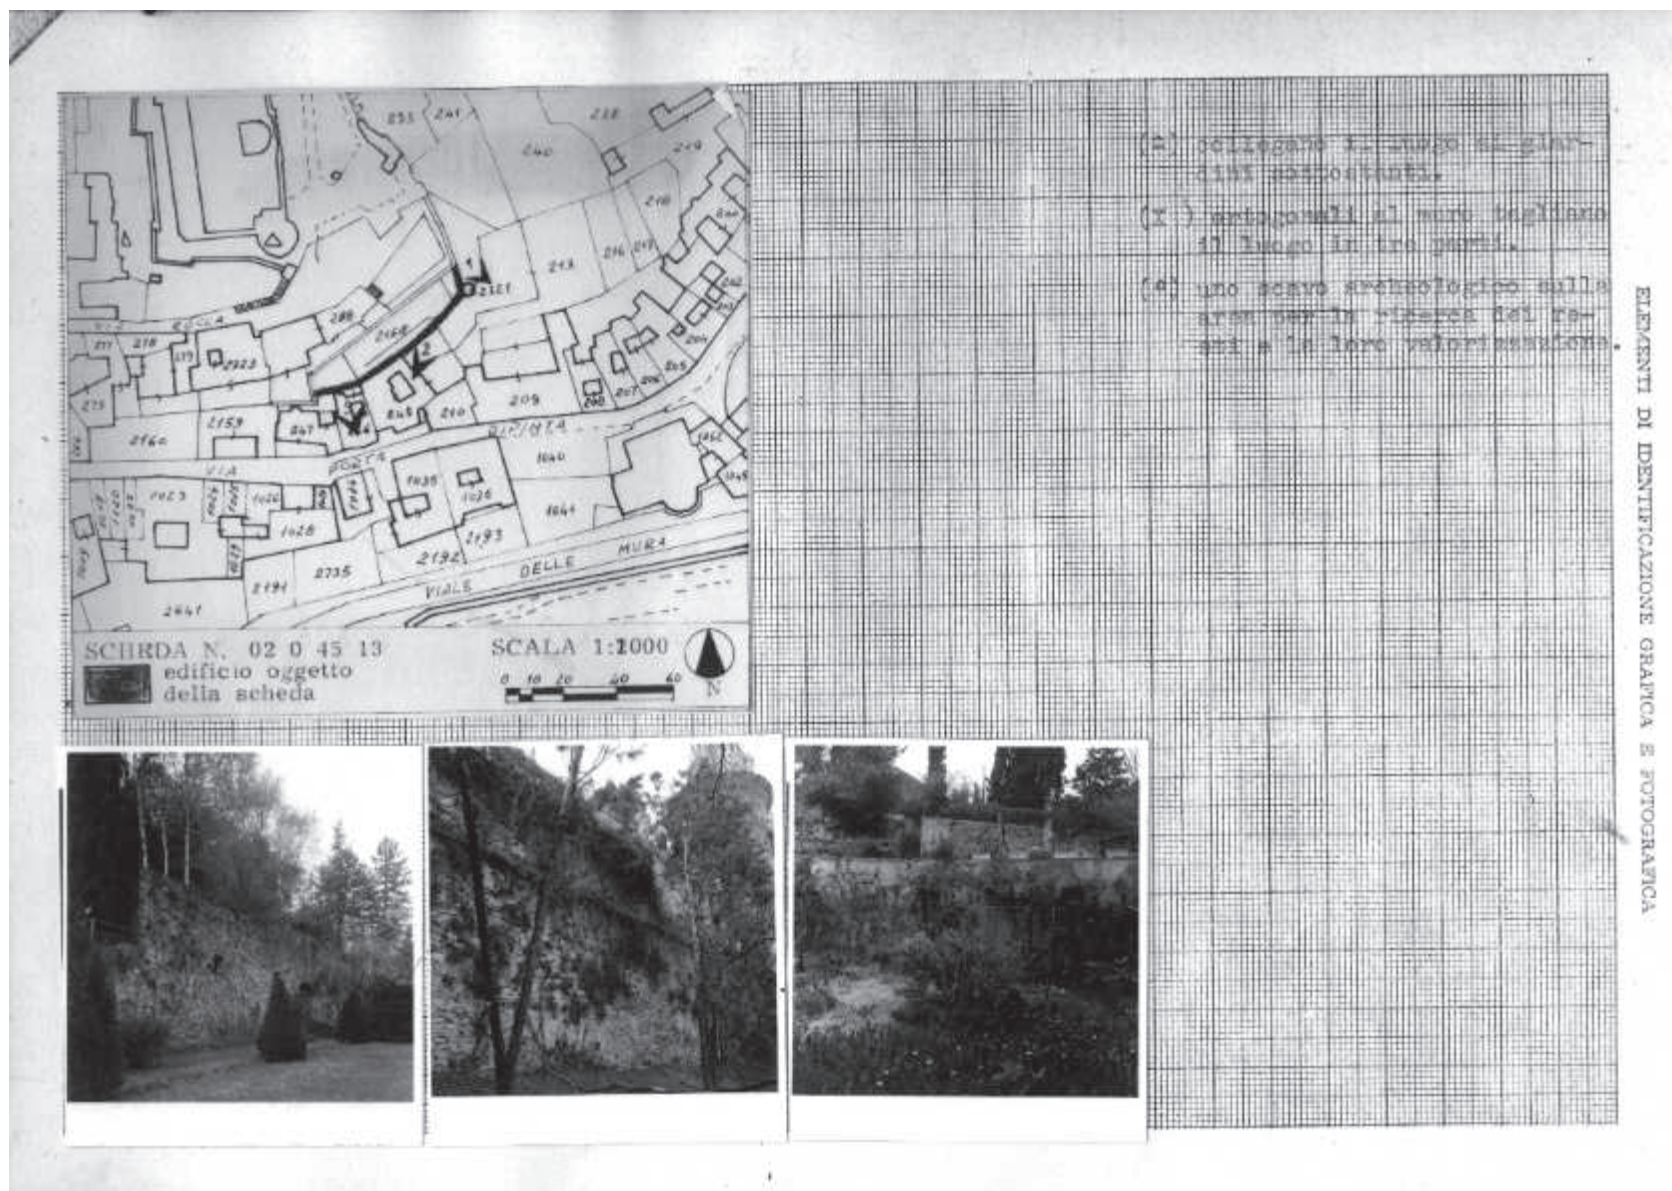
| 1 2 3 4 5 6 7 8 9 | | | | | | | | | 1 2 3 4 5 6 7 8 9 | | | | | | | | | 1 2 3 4 5 6 7 8 9 | | | | | | | | | | | | | | | | | | | | | | | | | | | | | | | | | | | |
|---|--|--|---|--|--|---|--|--|---|--|--|---|--|--|---|--|--|---|--|--|---|--|--|---|--|--|---|--|--|---|--|--|---|--|--|---|--|--|---|--|--|---|--|--|--|--|--|--|--|--|--|--|--|
| EPOCA DI COSTRUZIONE <u>Sec.XV</u> | | | | | | | | | | | | | | | | | | Struttura meridionale esterna all'addizione sud della Rocca. Comprende una fascia di territorio disposto a sud/ovest della "Torresella". Da ogni lato lo spazio è chiuso da forti muraglie. Il muro in oggetto ha andamento non rettilineo e presenta lungo il suo sviluppo aperture interessate da scale che (2) | | | | | | | | | | | | | | | | | | STRUTTURE E MATERIALI<br>Muratura in pietra arenaria locale. Scala in gradini d'arenaria di Sarnico. | | | | | | | | | | | | | | | | | |
| TRASFORMAZIONI<br><u>Sec.XIX Aperti passaggi nella muratura e ricostituito il parapetto.</u> | | | | | | | | | | | | | | | | | | CARATTERISTICHE PARTICOLARI<br>Nella muratura si dispongono una serie di nicchie. | | | | | | | | | | | | | | | | | | PROPOSTE DI RESTAURO <u>Revisione generale della muratura e sua valorizzazione: asportare la rete metallica.</u> | | | | | | | | | | | | | | | | | |
