1	2	3	4	5	6	7	8	9	1	2	3	4	5	6	7	8	9	1	2	3	4	5	6	7	8	9												
<b>COMUNE DI BERGAMO</b>									<b>INVENTARIO DEI BENI CULTURALI E AMBIENTALI</b>																		<b>MONUMENTI</b>											
DENOMINAZIONE TRATTO NORD-OCCIDENTALE DELLE MURA DEL "REZZETTO"									EPOCA Sec.XII									NUMERO SCHEDA																				
LOCALITÀ Città Alta - Porta Dipinta									VIA Porta Dipinta									N. CIV. 12																				
CATASTO Com.Cens.Bergamo città P.5									-									0204517																				
PROPRIETÀ privata									USO ATTUALE Muro di contenimento																													
STATO DI CONSERVAZIONE			A Buono	B Medioevo	C Cattivo	STRUTTURA PORTANTE			A	B	C	PARTI COMPLEMENTARI			A	B	C	COBERTURA			A	B	C	INTERNO			A	B	C	UMIDITÀ			A Inesistente	B Traces	C Rilevante	GRADO		
PROTEZIONE ESISTENTE			D.M.4.1.1957			PRG.1969			NA art.11																								1					
PROTEZIONE PROPOSTA			P.P.R.C.

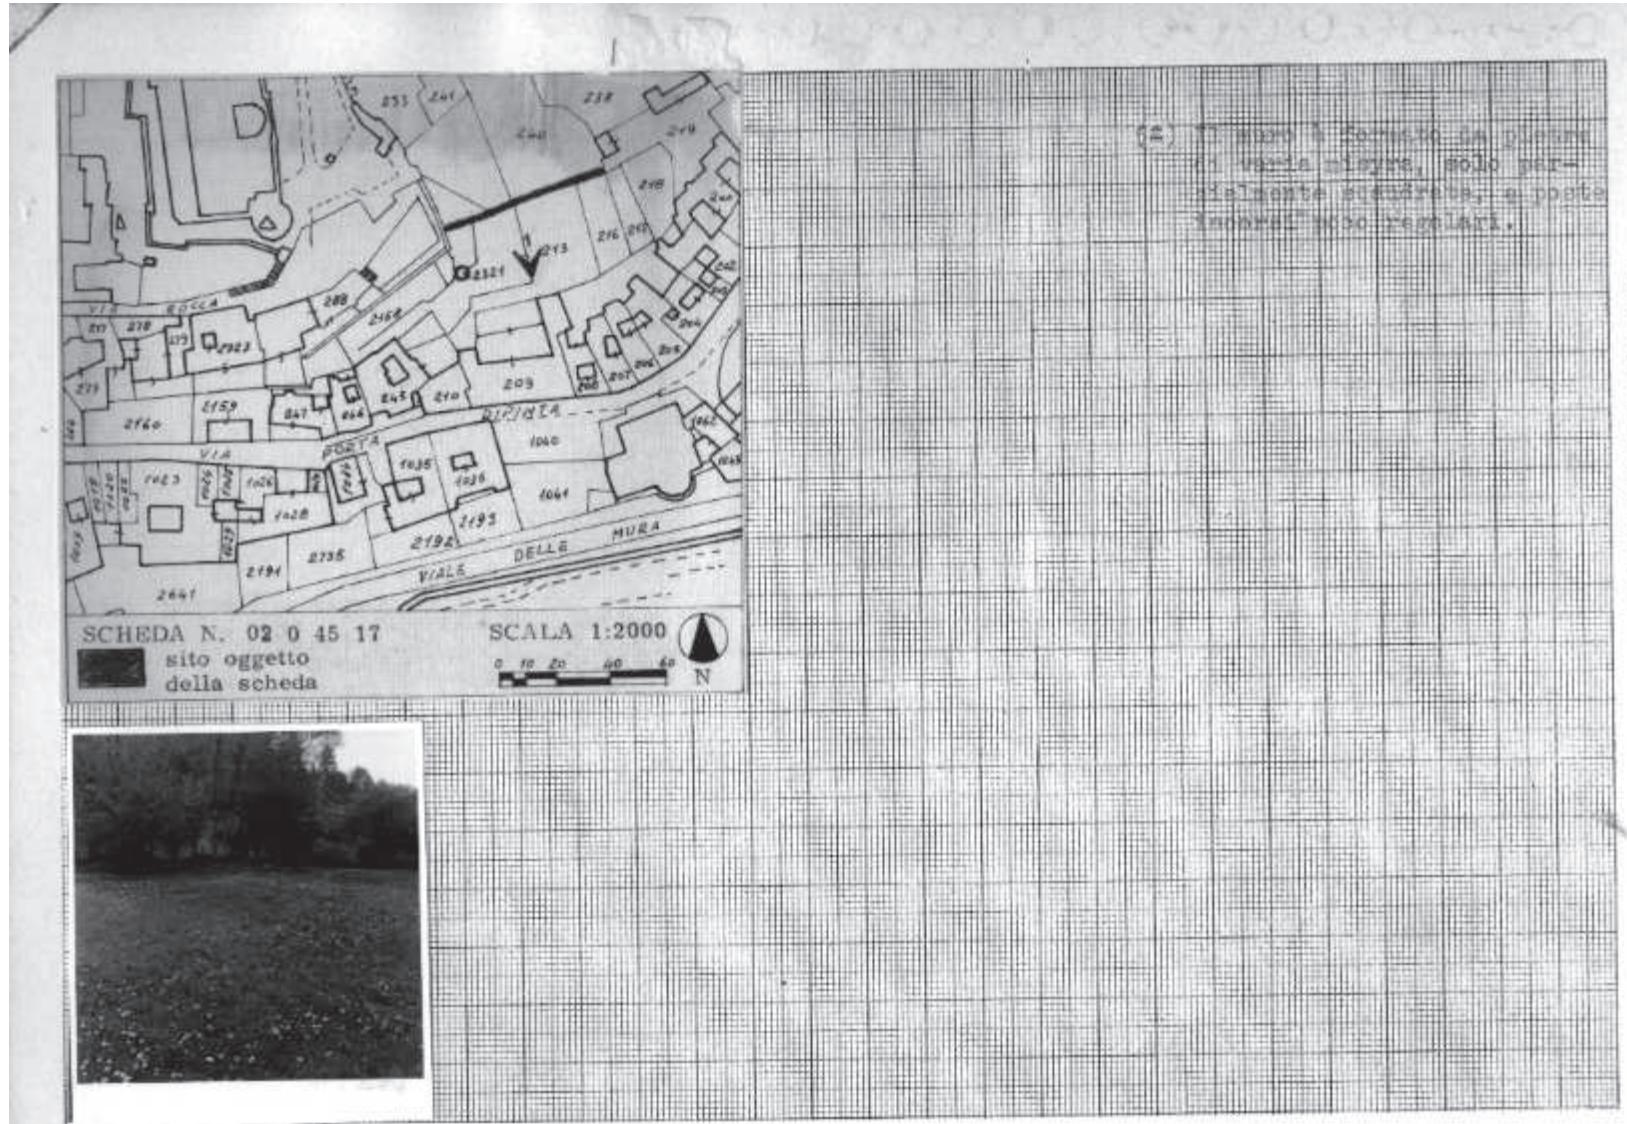
ELEMENTI DI IDENTIFICAZIONE GRAFICA E FOTOGRAFICA

DATI CRONOLOGICI									DATI TIPOLOGICI									DATI TECNICI																				
EPOCA DI COSTRUZIONE Sec.XII									Porzione dell'ampiamento orientale delle mura medioevali che recingevano il Borgo di S.Andrea. Questo tratto della linea murata è fondato sul crinale del Colle di S.Eufemia, appartiene alla parte delle mura che collegavano la Rocca con la porta Sub Foppis. (2)									STRUZZURE E MATERIALI																				
TRASFORMAZIONI									Il muro abbassato e rifatto in varie epoche si presenta oggi molto manomesso.									Muratura in pietra arenaria locale legata con poca calce.																				
CARATTERISTICHE PARTICOLARI									Il muro è costituito da due tratti distinti aventi forma irregolare.																													
PROPRIETARIO ATTUALE																		PROPOSTE DI RESTAURO Ripristino della sua funzione di recinzione, scavo della parte interrata, rinsaldo.
