| COMUNE DI BERGAMO | | | | | | | | | INVENTARIO DEI BENI CULTURALI E AMBIENTALI | | | | | | | | | MONUMENTI | | | | | | | | | | | | | | | | | | | | | | | | | | | | | |
| DENOMINAZIONE <u>Edificio residenziale</u> | | | | | | | | | | | | | | | | | | EPOCA <u>sec. XVIII-XX (prima '40)</u> | | | | | | | | | NUMERO SCHEDA | | | | | | | | | | | | | | | | | | | | |
| LOCALITÀ <u>Città Alta</u> | | | | | | | | | | | | | | | | | | VIA <u>Porta Dipinta</u> | | | | | | | | | N. CIV. <u>28</u> | | | | | | | | | | | | | | | | | | | | |

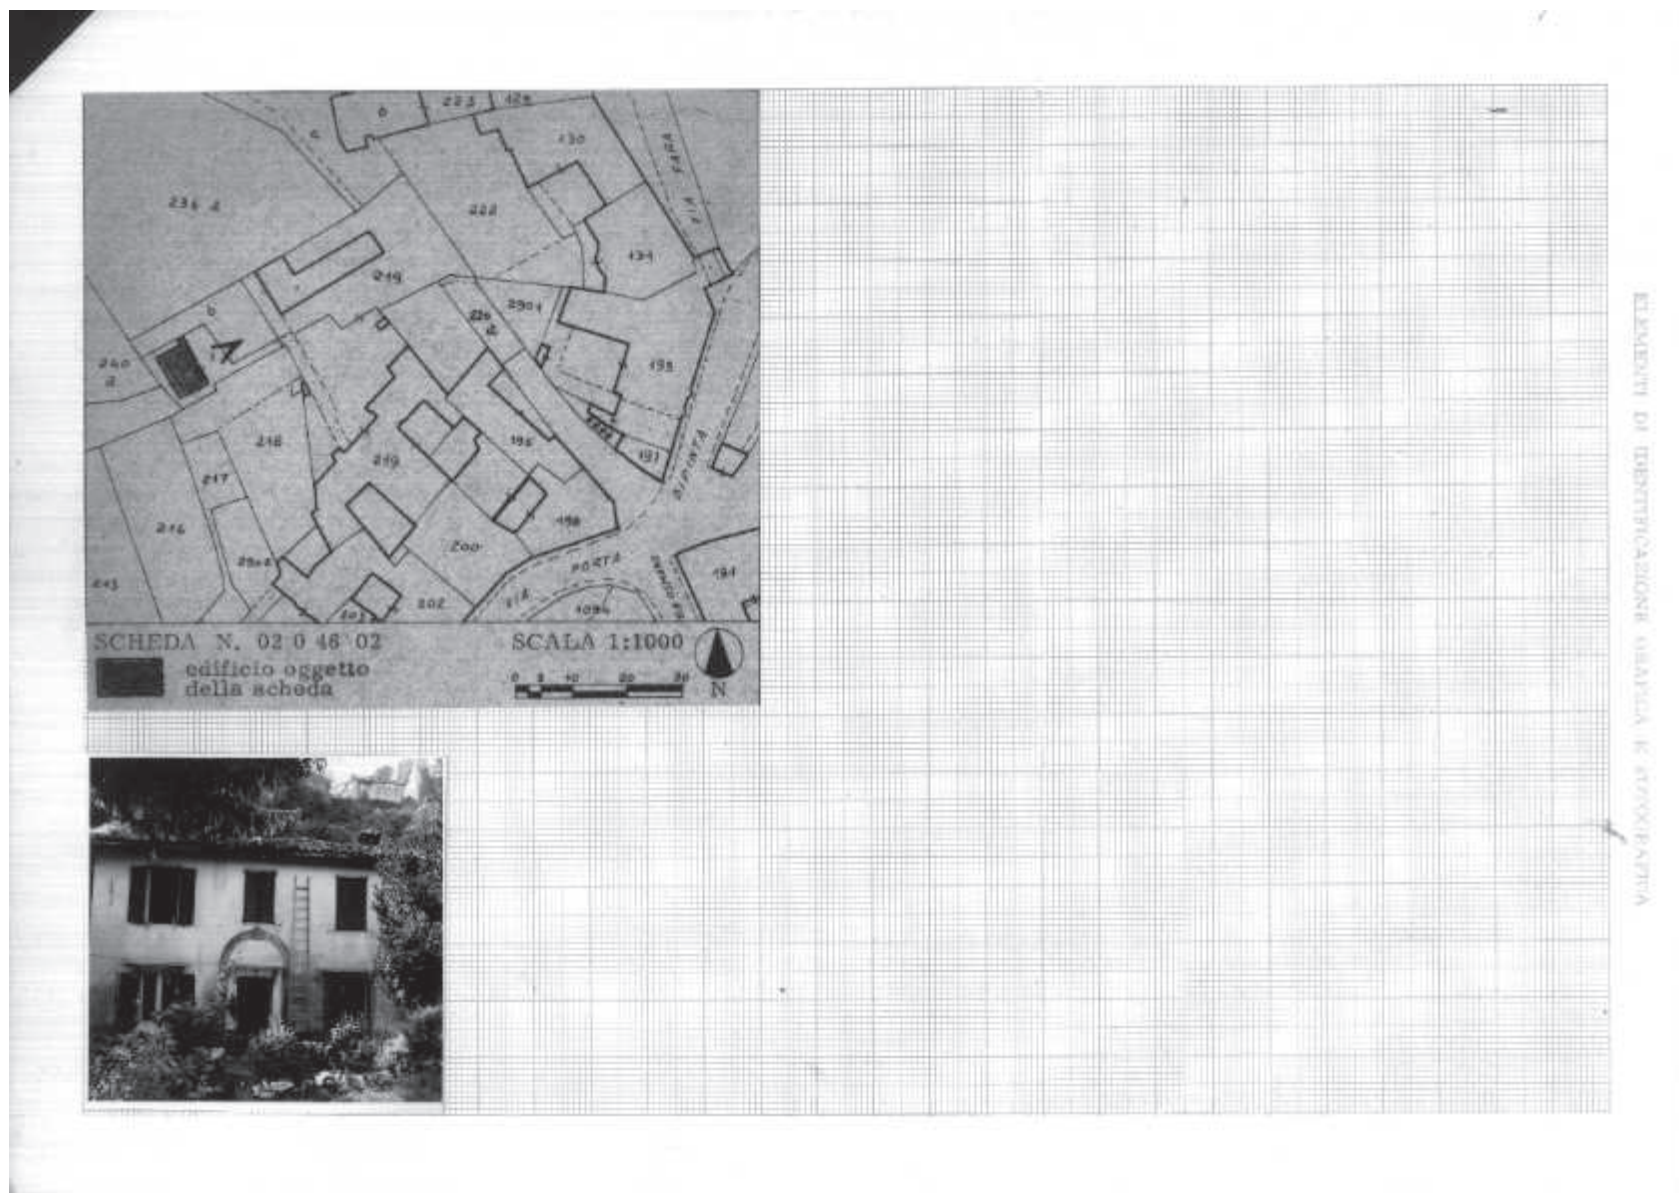
| COMUNE DI BERGAMO | | | | | | | | | INVENTARIO DEI BENI CULTURALI E AMBIENTALI | | | | | | | | | MONUMENTI | | | | | | | | | | | | | | | | | | | | | | | | | | | | | |
|---|--|--|--|--|--|---|--|--|---|--|--|---|--|--|---|--|--|---|--|--|---|--|--|---|--|--|---|--|--|---|--|--|---|--|--|---|--|--|---|--|--|---|--|--|---|--|--|
| STATO DI CONSERVAZIONE | | | | | | A) Buono<br>B) Mediocre<br>C) Cattivo | | | STRUTTURA PORTANTE | | | X H C | | | PARTI COMPLEMENTARI | | | A X C | | | COPERTURA | | | A B X | | | INTERNO | | | A X C | | | UMIDITÀ | | | A Inesistente<br>B Tracce<br>C Rilevante | | | A B X | | | GRADO | | | 3 | | |
| EPOCA DI COSTRUZIONE <u>Sec. XVIII.</u> | | | | | | | | | | | | | | | | | | Edificio isolato. Pianta rettangolare. Tetto a padiglione. 2 piani. Fronte est simmetricamente composto: portale centrale arcuato a tutto sesto (in parte tamponato) e portefinestre laterali. 1° piano finestre rettangolari. Interno: ripida scala ad una rampa. | | | | | | | | | STRUTTURE E MATERIALI <u>Muratura in pietrame. Tetto in legno. Manto in coppi. Fronti intonacati. A P.T. contorni in arenaria. Zoccolatura in intonaco rustico.</u> | | | | | | | | | | | | | | | | | | | | |

| COMUNE DI BERGAMO | | | | | | | | | INVENTARIO DEI BENI CULTURALI E AMBIENTALI | | | | | | | | | MONUMENTI | | | | | | | | | | | | | | | | | | | | | | | | | | | | | |
|---|--|--|--|--|--|---|--|--|---|--|--|---|--|--|---|--|--|---|--|--|---|--|--|---|--|--|---|--|--|---|--|--|---|--|--|---|--|--|---|--|--|---|--|--|---|--|--|
| TRASFORMAZIONI <u>L'edificio, in origine un rustico, è stato riadattato ad edificio residenziale nella prima metà del XX sec.: aperte le finestre al 1°P. e un gabinetto esterno sul fronte sud; rifatto il tetto.</u> | | | | | | | | | | | | | | | | | | CARATTERISTICHE PARTICOLARI <u>Arco del portale con imposte e chiave leggermente sporgenti. Zoccolatura. Fronte sud: traccia di grande apertura del fienile. Nel giardino una palla di cannone in pietra.</u> | | | | | | | | | PROPOSTE DI RESTAURO <u>Riaprire il portale principale. Liberare l'edificio dalle tettoie. Necessità di restauro interno.</u> | | | | | | | | | | | | | | | | | | | | |
