1 2 3 4 5 6 7 8 9									1 2 3 4 5 6 7 8 9									1 2 3 4 5 6 7 8 9																																
COMUNE DI BERGAMO									INVENTARIO DEI BENI CULTURALI E AMBIENTALI																		MONUMENTI																							
DENOMINAZIONE Trattoria Migliorini									EPOCA Sec.XIV-XX									NUMERO SCHEDA																																
LOCALITÀ Città Alta - Porta Dipinta									VIA Porta Dipinta																		N. CIV. 30B																							
CATATO Com. cens. Bergamo città / fg. 5 / mp. 200																																																		
PROPRIETÀ privata									USO ATTUALE bar - trattori a - residenza																																									
STATO DI CONSERVAZIONE			<input checked="" type="checkbox"/> A Buono	<input type="checkbox"/> B Medioocre	<input type="checkbox"/> C Cattivo	STRUTTURA PORTANTE			<input checked="" type="checkbox"/> X	<input type="checkbox"/> B	<input type="checkbox"/> C	PARTI COMPLEMENTARI			<input checked="" type="checkbox"/> X	<input type="checkbox"/> B	<input type="checkbox"/> C	COPERTURA			<input checked="" type="checkbox"/> X	<input type="checkbox"/> B	<input type="checkbox"/> C	INTERNO			<input checked="" type="checkbox"/> X	<input type="checkbox"/

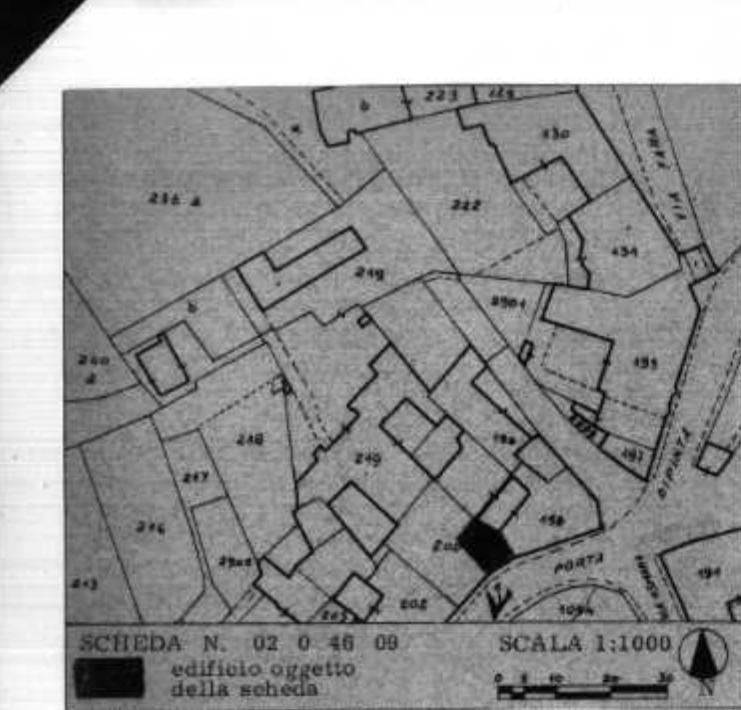
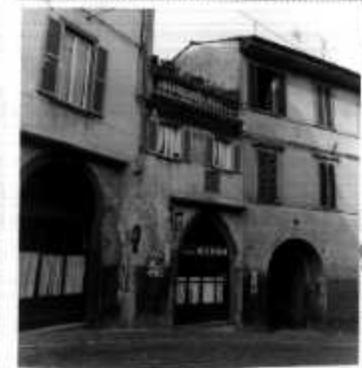
PROTEZIONE ESISTENTE			D.M. 4/1/57 PRG 1969: N.A. art. 11																																							3								
PROTEZIONE PROPOSTA			PPRC																																															
DATI CRONOLOGICI									DATI TIPOLOGICI									DATI TECNICI																																
EPOCA DI COSTRUZIONE Sec. XIV.									Edificio in cortina. Pianta rettangolare. Copertura piana. 2 piani. Fronte sud a filo strada: a P.T. un grande portale archiacuto non perfettamente centrale occupa quasi tutto il fronte. Al 1°P. due piccole finestre rettangolari simmetricamente disposte. (°)									STRUTTURE E MATERIALI Muratura in pietrame. Solaio in legno. Copertura in C.A. Pavimentata in mattonelle di cemento. Balaustra in graniglia. Portale in marmo. Frontesud intonacato. Lucernario cucina in vetrocemento. Serranda in alluminio. Zoccolatura in lastre di marmo (come il portale) coperta d'intonaco al rustico.

TRASFORMAZIONI Nella prima metà del XX secolo eseguite forti manomissioni: occupato il cortile con corpo di fabbrica ad un piano (cucina). Eseguita una copertura praticabile e la balaustrata seppalcato il locale a P.T.									CARATTERISTICHE PARTICOLARI A P.T. elegante arco lanceolato con cordone a tortiglione; sopra il portale formella rettangolare in arenaria lavorata a bassorilievo ormai consunta. Tra le due finestre stemma ovale dipinto della famiglia Carrara. Sotto la gronda a guscia, doppia cornice modanata d'arenaria. Coronamento con balastrata a colonnine (°)																																									
PROPRIETARIO ATTUALE									CONTESTO INTERNO ED ESTERNO Addossato al fronte nord piccolo cortile rettangolare, ora occupato dalla cucina del ristorante, con copertura piana a lucernario.																																									
BIBLIOGRAFIA L.Angelini "Antiche fontane e portali di BG" 1964, pag. 94.

- (*) Gronda a guscia. Internamente il locale a P.T. è munito di soppalco.
- (**) A fianco del portale lampioncino con insegna in ferro battuto. Interno: parte del soffitto a volta a botte ribassata, su di una parete capitello murato.
- (&) colatura in marmo.
- (\\$) era quella media in epoca medievale.
