1	2	3	4	5	6	7	8	9	1	2	3	4	5	6	7	8	9	1	2	3	4	5	6	7	8	9
COMUNE DI BERGAMO									INVENTARIO DEI BENI CULTURALI E AMBIENTALI												MONUMENTI					
DENOMINAZIONE Edificio residenziale LOCALITÀ Città Alta - Porta Dipinta CATASTO Com. cens. Bergamo città / fg. 5 / mp. 200 PROPRIETÀ privata									EPOCA sec.XV-XVI-XIX-XX VIA Porta Dipinta N.CIV. 30-30A												NUMERO SCHEDA 0 2 0 4 6 1 0					
STATO DI CONSERVAZIONE <input type="checkbox"/> A Buono <input checked="" type="checkbox"/> B Molto <input type="checkbox"/> C Cattivo			STRUTTURA PORTANTE <input checked="" type="checkbox"/> B <input type="checkbox"/> C			PARTI COMPLEMENTARI <input type="checkbox"/> A <input checked="" type="checkbox"/> B <input type="checkbox"/> C			COBERTURA <input checked="" type="checkbox"/> B <input type="checkbox"/> C			INTERNO <input checked="" type="checkbox"/> B <input type="checkbox"/> C			UMIDITA <input type="checkbox"/> A Inesistente <input type="checkbox"/> B Tracce <input type="checkbox"/> C Rilevante			<input checked="" type="checkbox"/> A <input type="checkbox"/> B <input checked="" type="checkbox"/> C			GRADO

UFFICIO BENI CULTURALI E AMBIENTALI - INVENTARIO CENSIMENTO CHARTA E FOTOGRAFIA

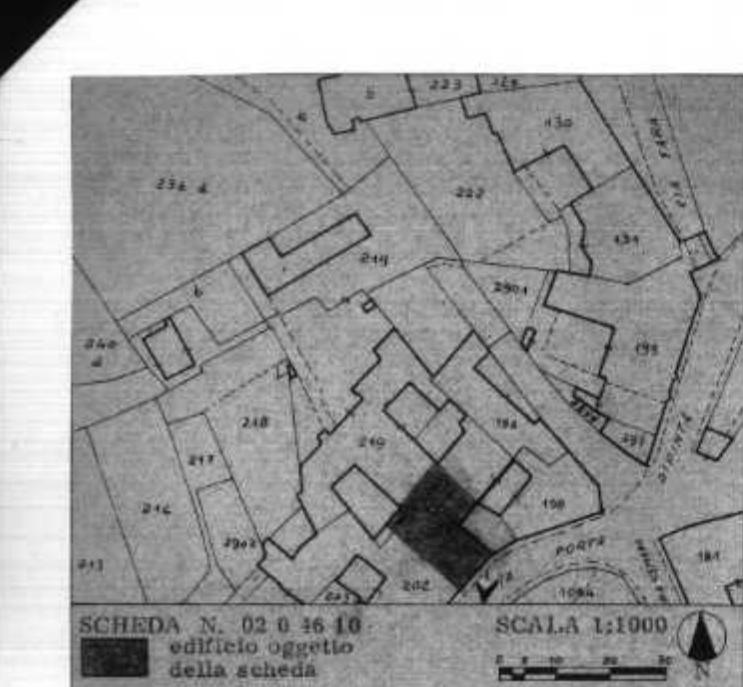
PROTEZIONE ESISTENTE D.M. 4/1/57			USO ATTUALE territoria - residenza			PROTEZIONE PROPOSTA PPRC			PRG 1969: N.A. art. 11												3					
DATI CRONOLOGICI									DATI TIPOLOGICI												DATI TECNICI					
EPOCA DI COSTRUZIONE Sec. XV corpo A. Sec. XVI corpo B;									Edificio in cortina formato dall'unico ne di due corpi di fabbrica. Pianta a "L". 3 piani. Tetto a falde. Fronte sud a filo strada simmetricamente compon- sto: a P.T. due portali ad arco a pie- no centro uno dei quali ingresso all'an- drone con volta a botte; piani supe (°) una bifora murata con davanzale cordo- nato: la colonnina e il capitello sfal- dati. Fronte/sud arretrato: gronda a capanna molto sporgente con terzera so- retta da alta mensola in legno moda- nata. Al 1°P. piccola finestra stromba- ta in mattoni. Fronte nord: sotto il 1°P. brano di tessitura muraria (±)												STRUTTURE E MATERIALI Muratura in pietrame. Tetto e scali in legno. Manto in cop- pi. Fronti intonacati, Contorni su strada e bifora in arenaria. Zoccola- tura in intonaco rustico. Un balla- toio in beola, uno in C.A.; androne con corsie in lastre d'arenaria e acciaiottolato. Scale in arenaria. Pi- nerottoli in mattonelle. Trattoria con saracinesca d'alluminio.

TRASFORMAZIONI Inizio sec. XIX probabile unificazione dei due corpi di fab- brica; ristrutturazione dell'androne; ricomposizione dei fronti. Sec. XX (dopo 1940) ristrutturazioni interne, rifacimento del vano scale, allargamento delle finestre del fon- te nord.									CARATTERISTICHE PARTICOLARI Fronte est: al 2°P. una bifora murata con davanzale cordo- nato: la colonnina e il capitello sfal- dati. Fronte/sud arretrato: gronda a capanna molto sporgente con terzera so- retta da alta mensola in legno moda- nata. Al 1°P. piccola finestra stromba- ta in mattoni. Fronte nord: sotto il 1°P. brano di tessitura muraria (±)												PROPOSTA DI RESTAURO Urgente restauro della bifora. Su strada: sostituire la sa- racinesca. Ricomporre le aperture del fronte nord e rimettere in vista (&)					
PROPRIETARIO ATTUALE									CONTESTO INTERNO ED ESTERNO												UTILIZZAZIONE PROPOSTA L'attuale.					
BIBLIOGRAFIA																					OSSEZIONI Il P.T. del fronte sud arre- trato è ostruito da corpo di fabbri- ca appartenente all'edificio attiguo a sud.

(*) riori finestre rettangolari. Fronte est cieco. Fronte sud arretrato: 1° e 2°P. ballatoi con aperture rettangolari. Fronte nord: accesso arcuato all'androne; piani superiori: una larga finestra rettangolare. Vano scale interno.

(?) molto compatta formata da pietre squadrate poste in corsi regolari. La parte meridionale dell'androne sottolineata da fasce orizzontali e lesene: una nicchia semicircolare di riscontro al vano scale. Interno: a P.T. locale con volte a crociera una delle quali parzialmente affrescata (sec. XVI).
