| COMUNE DI BERGAMO | | | | | | | | | INVENTARIO DEI BENI CULTURALI E AMBIENTALI | | | | | | | | | MONUMENTI | | | | | | | | | | | | | | | | | | | | | | | | | | |
| DENOMINAZIONE <u>Edificio residenziale</u> | | | | | | | | | | | | | | | | | | EPOCA <u>Sec. XV-XVI-XVIII-XIX-XX</u> | | | | | | | | | | | | | | | | | | | | | | | | | | |
| LOCALITÀ <u>Città Alta- Porta Dipinta</u> | | | | | | | | | | | | | | | | | | VIA <u>Porta Dipinta</u> | | | | | | | | | /dopo '40) N. CIV. <u>22A-24</u> | | | | | | | | | | | | | | | | | |

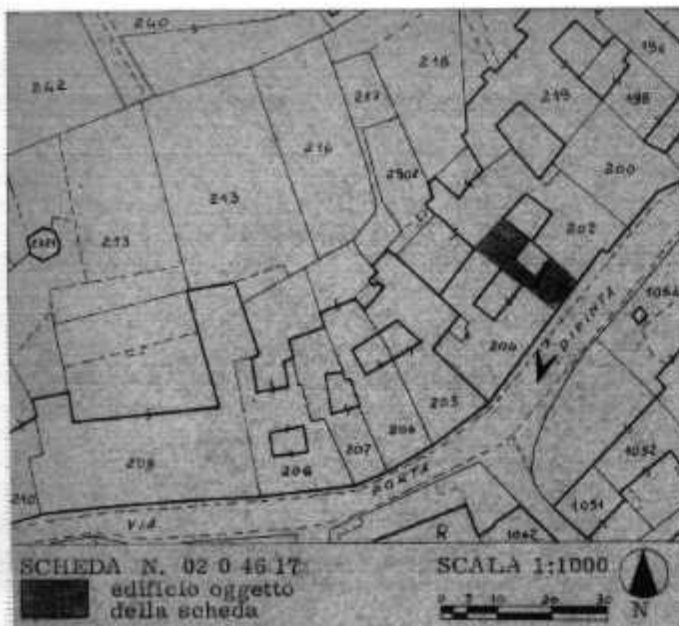
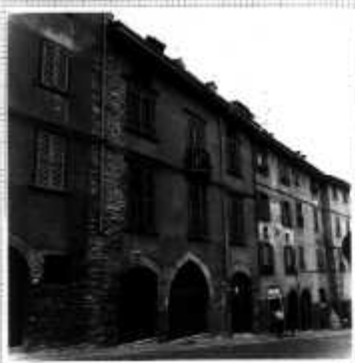
| COMUNE DI BERGAMO | | | | | | | | | INVENTARIO DEI BENI CULTURALI E AMBIENTALI | | | | | | | | | MONUMENTI | | | | | | | | | | | | | | | | | | | | | | | | | | |
|---|--|--|---|--|--|---|--|--|---|--|--|---|--|--|---|--|--|---|--|--|---|--|--|---|--|--|---|--|--|---|--|--|---|--|--|---|--|--|---|--|--|---|--|--|
| EPOCA DI COSTRUZIONE <u>Sec. XV.</u> | | | | | | | | | | | | | | | | | | Edificio in cortina. Pianta rettangolare con cortile interno. 4P. Tetto a falde. L'edificio è formato da due corpi di fabbrica collegati dal vano scale esterno. Corpo sud: fronte strada: portale d'ingresso laterale ad arco ribassato e bottega con aperture ret- | | | | | | | | | STRUTTURE E MATERIALI <u>Muratura in pietrame</u><br>Tetto e solai in legno. Manto in coppi. Fronti intonacati. Contorni in arenaria, (quelli della bottega in Zandobbio). Scale, colonne, parapetti delle logge, balcone in arenaria. Pianerottoli in cotto. Androne in cemento a riquadri. Cortile lastricato in arenaria. Su strada zoccolatura in intonaco rustico. | | | | | | | | | | | | | | | | | |

- (6) tangolari. Piani superiori simmetricamente composti (due finestre rettangolari per piano); fronte nord: a P.T. apertura arcuata dell'androne e piccola apertura rettangolare. Ai piani superiori finestre rettangolari. Nell'androne un ingresso rettangolare. Corpo nord: fronte sul cortile simmetricamente composto: a P.T. ampio portale ad arco a pieno centro; 1° e 2°P. finestre rettangolari; 3°P. un balcone centrale su mensole; fronte est (sul cortile dell'edificio attiguo a est) cieco, con addossati due ballatoi di pertinenza dell'edificio attiguo. Vano scale: a P.T. aperture ad arco ribassato e rettangolari; 1° e 2°P. loggiati a tre arcate a pieno centro su colonne; 3°P. loggia trabeata chiusa a veranda. Nella bottega volta a crociera. Androne con volta a botte.

- (7) Portale d'ingresso e finestre 1° e 2°P. con contorni bugnati; portone ottocentesco chiodato. Fronte nord: al 2° e 3°P. finestre senza contorni e con davanzale di recupero. Corpo nord: a P.T. stemma in pietra di recente fattura copia dell'affresco in facciata. Corpo scale: loggiati su colonne dai contorni semplici.
