COMUNE DI BERGAMO										INVENTARIO DEI BENI CULTURALI E AMBIENTALI										MONUMENTI								
DENOMINAZIONE Edificio residenziale										EPOCA sec.XV-XVI-XIX										NUMERO SCHEDA								
LOCALITÀ Città Alta - Porta Dipinta										VIA Porta Dipinta										N. CIV. 16								
CATASTO Com. cens. Bergamo città / fg. 5 / mp. 207																				0 2 0 4 6 2 4								
PROPRIETÀ privata										USO ATTUALE residenza																		
STATO DI CONSERVAZIONE		A Buono B Medioce C Cattivo		STRUTTURA PORTANTE		X B C		PARTI COMPLEMENTARI		X B C		COPERTURA		X B C		INTERNO		X B C		UMIDITÀ		A Inesistente B Tracce C Rilevato		A X C		GRADO		
PROTEZIONE ESISTENTE										D.M. 4/1/57 PRG 1969: N.A. art. 11																		
PROTEZIONE PROPOSTA										PPRC										3								
DATI CRONOLOGICI										DATI TIPOLOGICI										DATI TECNICI								
EPOCA DI COSTRUZIONE										Sec. XV.										STRUTTURE E MATERIALI Muratura in pietrame. Tetto e solai in legno. Manto in coppi. Fronti intonacati (quelli interni in intonaco plastico). Contorni su strada e alcuni dei fronti interni in arenaria. Sottoportico in cotto. Scale in C.A. rivestito in legno. Parapettiforati intonacati con piano in l

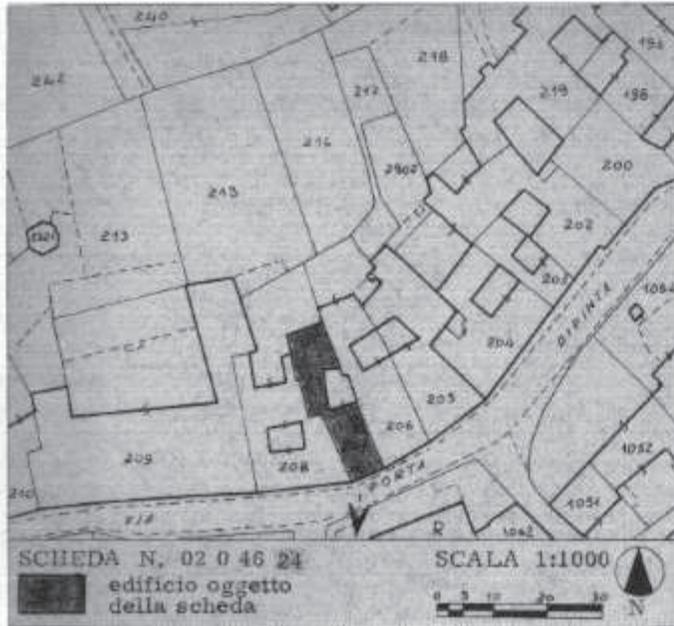
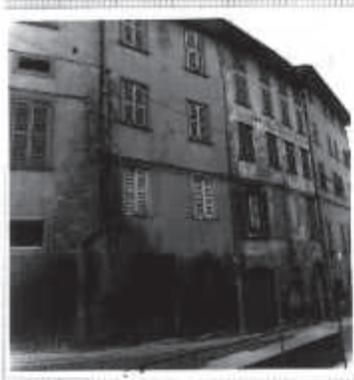
(*) tricamente composti con due finestre rettangolari per piano. Fronte nord: aperture arcuate (a centro pieno e ribassato) al P.T. e al 1°P. Al 2°P. ingresso ad arco a pieno centro e finestre rettangolari. 3°P. più arretrato.

Corpo B: 3 piani. Fronte sud sul cortile: a P.T. ingresso e due finestre ad arco ribassato; altri piani finestre rettangolari.

Corpo C: vano scale esterne colleganti gli altri due corpi: è formato da portico e doppio ordine di logge trabeate con pilastro centrale.

Corpo C: parete di fondo del portico in grosse pietre disposte in corsi regolari. Pilastro a sezione quadrangolare al P.T., circolare alla 1° loggia, poligonale alla 2°.

Interni: al 1°P. del corpo A archetti in cotto di antiche aperture. Parete est dell'androne e del cortile in pietre a vista in corsi regolari.
