| COMUNE DI BERGAMO | | | | | | | | | INVENTARIO DEI BENI CULTURALI E AMBIENTALI | | | | | | | | | MONUMENTI | | | | | | | | | | | | | | | | | | | | | | | | | | | | | | | | | | | |
| DENOMINAZIONE <u>Edificio residenziale</u> | | | | | | | | | | | | | | | | | | EPOCA <u>sec. XV-XVI-XVII-XVIII</u> - NUMERO SCHEDA | | | | | | | | | | | | | | | | | | | | | | | | | | | | | | | | | | | |
| LOCALITA' <u>Città Alta - Porta Dipinta</u> | | | | | | | | | | | | | | | | | | VIA <u>Porta Dipinta</u> / <u>XX(dopo'40)</u> N. CIV. <u>14</u> | | | | | | | | | | | | | | | | | | | | | | | | | | | | | | | | | | | |

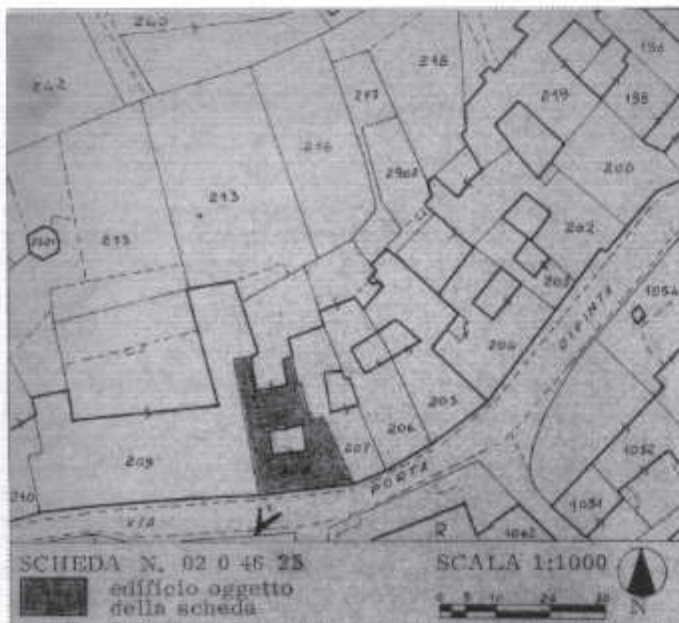
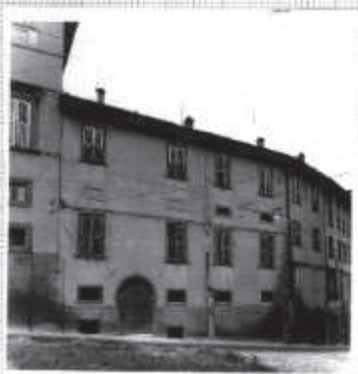
ELEMENTI DI IDENTIFICAZIONE GRAFICA E FOTOGRAFICA

| COMUNE DI BERGAMO | | | | | | | | | INVENTARIO DEI BENI CULTURALI E AMBIENTALI | | | | | | | | | MONUMENTI | | | | | | | | | | | | | | | | | | | | | | | | | | | | | | | | | | | |
|---|--|--|---|--|--|---|--|--|---|--|--|---|--|--|---|--|--|---|--|--|---|--|--|---|--|--|---|--|--|---|--|--|---|--|--|---|--|--|---|--|--|---|--|--|--|--|--|--|--|--|--|--|--|
| EPOCA DI COSTRUZIONE <u>Sec. XVI, su preesistenze del XV sec.</u> | | | | | | | | | | | | | | | | | | <u>Edificio in cortina a pianta irregolarmente rettangolare con due cortili. 1-4+5 piani. Tetto a falde. Corpo verso strada 4 piani. Fronte sud a filo strada: a P.T. ampio portale d'ingresso laterale ad arco a pieno centro e piccole finestre inferriate. Aper (°)</u> | | | | | | | | | | | | | | | | | | <u>STRUTTURE E MATERIALI Muratura in pietrame/ Tetto e solai in legno e in laterizio Manto in coppi. Fronti intonacati. Contorni aperture, colonne, balaustra scala, mensola e ballatoi, in arenaria. Androne in cotto; primo cortile lastricato in arenaria. Scale interne in pietra; pianerottoli in ceramica. Ascensore.</u> | | | | | | | | | | | | | | | | | |

- (\*) ture strombate delle cantine. 1° e 3°P. serie di finestre rettangolari. 2°P. finestrini in parte ciechi. Fronte nord sul primo cortile: doppio ordine di balatoi su mensole. Fronte ovest: portico a tre luci su colonne e soprastante loggetta a due arcate su colonnette. Corpo fra i due cortili: 5P. Fronte sud: finestre rettangolari. Fronte nord sul secondo cortile: aperture rettangolari solo a P.T. e al 1°P. Fronte ovest: aperture del vano scale. A est nel cortile corpo di fabbrica a due piani con grande arco di sostegno a P.T. e piccole finestre ad arco ribassato al 1°P. Interno: ambienti con volte a crociera e a padiglione. Androne con volta a botte.

- (2) Sui fronti tracce di murature e aperture preesistenti. Nel sottoportico apertura verticale del pozzo. Secondo cortile: fronte nord: tracce di antiche aperture in pietra e in mattoni, queste ultime arcuate; Al 3°P. piano di balcone su mensoloni e nicchia con statua. Muro a est in pietra squadrate disposte in corsi regolari: nella parte alta tracce di demolizione.
